重大インシデント調査の進捗状況

運航者	エアーニッポン
型式	ボーイング式737-700型
登録記号	J A 1 6 A N
便名	A N A 1 4 0 便 那覇→東京
発生日時	平成23年9月6日(火) 22時50分頃
発生場所	静岡県浜松市の南約43km、気圧高度約41,000ft

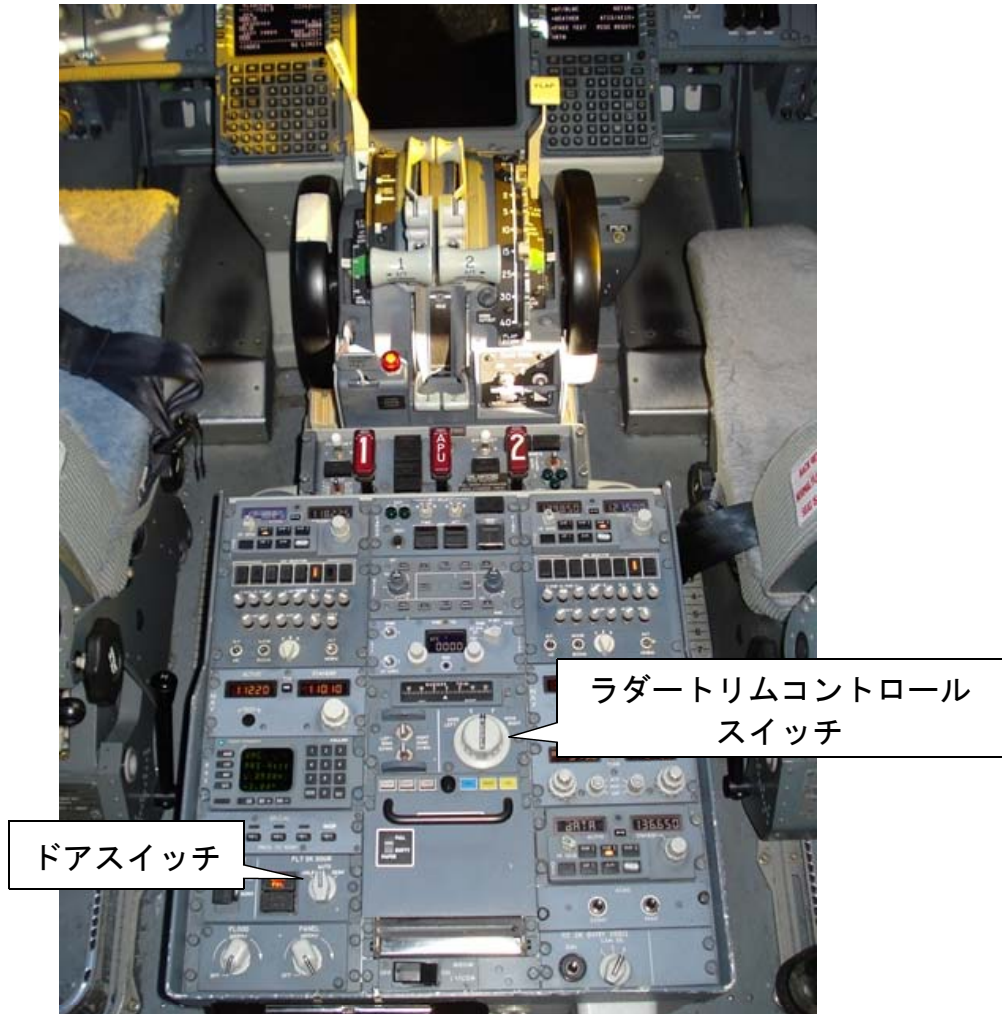
ドアスイッチとラダートリムコントロールスイッチの位置

当該機は、9月6日21時15分に那覇空港を離陸し、飛行中、機長が一時離席して操縦室に戻る際、副操縦士が操縦室のドアスイッチを操作するべきところで、ラダートリムコントロールスイッチを操作したものと推定され、このことから機体が異常姿勢となり、約6,300ft(約1,900m)降下したうえ制限速度を超過した。

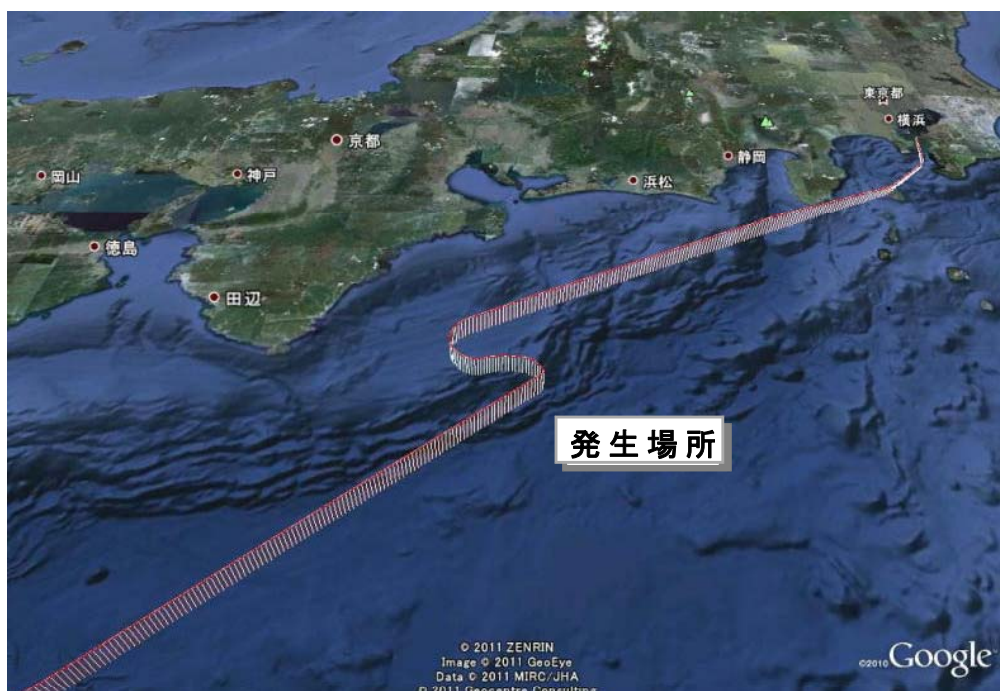
推定飛行経路

- (1) 自動操縦で飛行中に発生した。
- (2) ラダートリムコントロールを左側に回す操作を記録していた。
- (3) (2)の操作後、機体は少しだけ右に傾いたあと、左側に偏向し始め、左に傾いて降下を始めた。さらに、ピッチ角が下がり急激に降下した。
- (4) 左側へのバンク角は最大131.7度、ピッチ角は下向きに最大35.0度を記録していた。
- (5) 機体は約41,000フィートから約34,700フィートまで急降下した。
- (6) また、降下中に速度が制限値(マッハ0.82)を超えてマッハ0.828、機体の垂直方向に掛かる加速度も制限値(+2.5G)を超えて+2.68Gを記録していた。
- (7) 機首方位は当初約52度であったが、姿勢回復時には約257度まで変化した。
- (8) 機長は、副操縦士の操作で機体の姿勢が概ね回復したころに入室した。
- (9) 重大インシデント発生後の機体点検としては、6日夜に速度超過対応する点検、7日に加速度超過に対応する点検、8日に失速に対応する点検が実施され、異常は発見されなかった。
