事例1：不適切な操縦に関するもの

発生日時 2010年（平成22年）9月11日（土）15時25分ごろ

型式 エアロス式 AEROS2-R912型（体重移動操縦型）

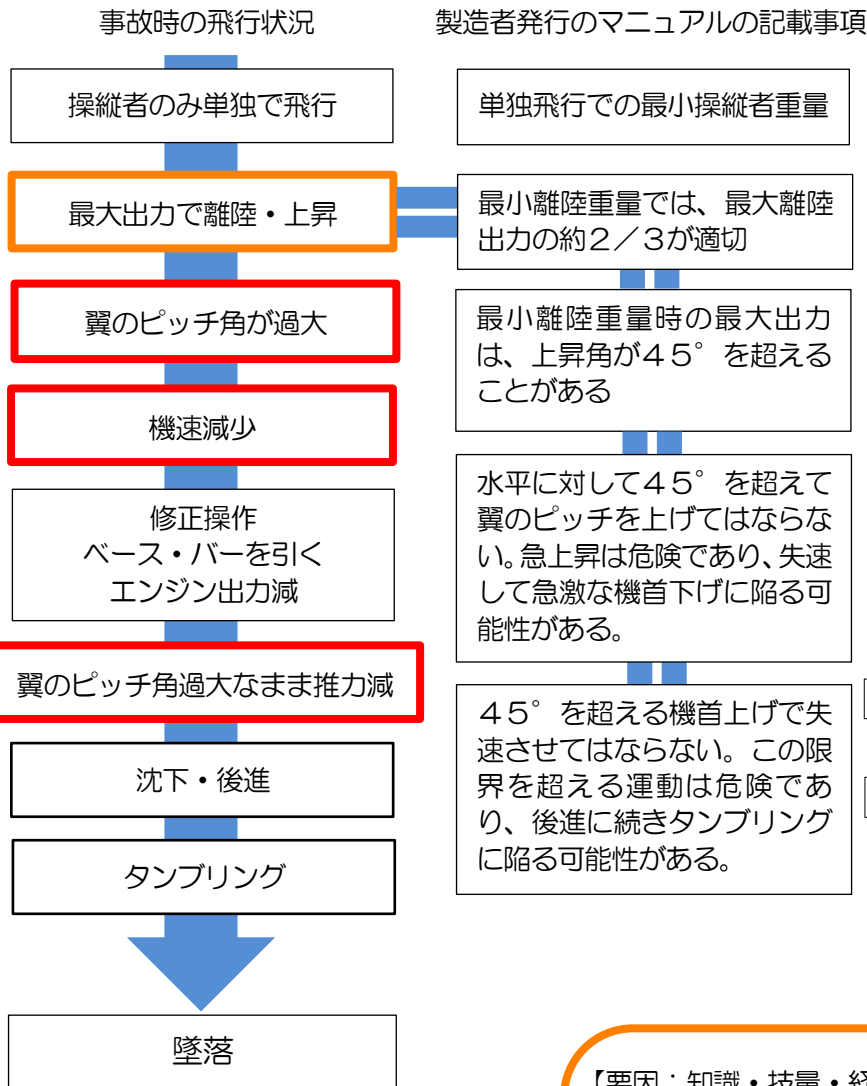
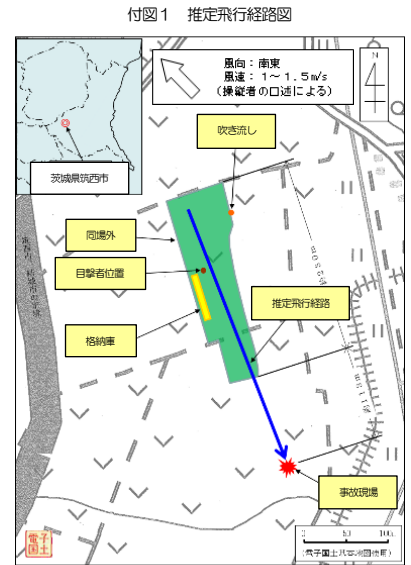
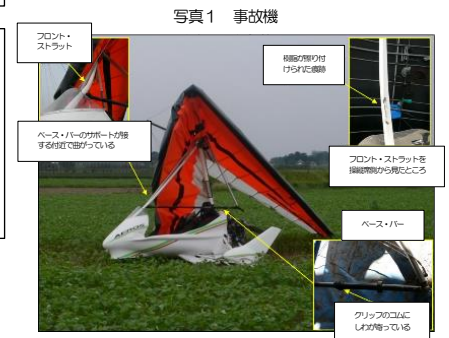
事故概要 操縦者のみが搭乗してA場外離着陸場を離陸して上昇中に、翼のピッチ角が過大となっている状況で推力が減じられたため、タンブリング*に陥り墜落した。機体は大破し、操縦者は重傷を負った。

エンジン出力最大で上昇中に翼のピッチが過大となり機速が減少し、操縦者が機速減少を修正しようとしてベース・バーを引き、それに続けてエンジン出力を下げたため、同機は後進して急激に翼前方が下がり、タンブリングに陥って墜落したものと推定される。

- 機体製造者発行のマニュアルに記載された1名搭乗時のピッチ角とエンジン出力に関する限界事項及び警告の意味を十分に理解せず、1名搭乗時の飛行では使用制限のある最大出力で離陸、上昇したものと推定される。
- 体重移動操縦型超軽量動力機は、一般的に、推力の増大に応じて機体全体の上方を向く傾向が増大する。事故機はエンジンを換装したことにより推力が増大しており、これが過大な翼のピッチ角を招くとは認識していなかったと考えられる。
