事例2：気象（風）に関するもの

型式 ビーバー式RX550-R503L型（舵面操縦型）

事故概要 操縦者のみが搭乗してB場外離着陸場において慣熟飛行中、着陸時に強い右横風を受けたため、風見効果*により機種が急に右に偏向した状態で着陸復行した際に場外脇の草地に墜落した。

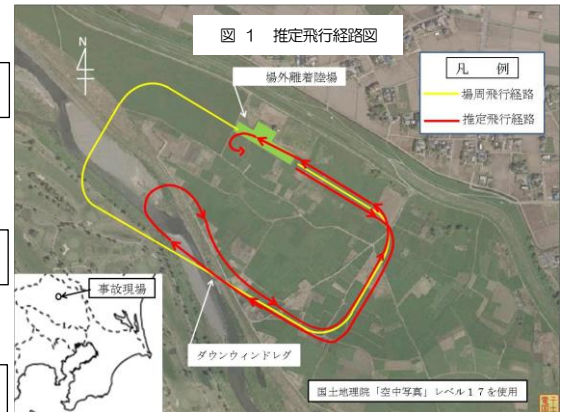
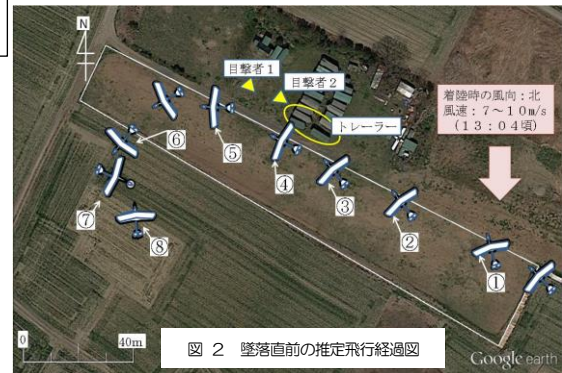
①～⑧は図2を参照

機首が急に右に偏向 (①)
強い右横風による風見効果

左ラダー踏込→機首方向なか
なか修正できず (②)

トレーラーに衝突の危険
復行を決心

エンジン出力を増加させ、
操縦桿を引く (③)

失速速度近くで機首上げ姿勢

衝突回避のため左ラダーを
大きく踏み込み

右主翼端がトレーラーをかす
めるように飛行 (④)

機体が急激に左に傾き (⑤)

左主翼端 (⑥)、機首 (⑦) が接地

墜落 (⑧)

- 失速速度近くでラダーを大きく踏むと、ラダーを踏み込んだ方向にスピンに入る
- プロペラ回転方向が後ろから見て右回りであり、エンジン出力増加により機首が左を向く傾向あり

【原因：飛行特性、不適切な操縦】
着陸復行中、失速速度に近い低速の機首上げ状態において、操縦者がエンジン出力を増加させた際、左ラダーを大きく踏み込んだために、同機が高度を失いながら急激に左に傾き墜落に至ったものと考えられる。

- 失速速度に近い低速の機首上げ状態において、操縦者が左ラダーを大きく踏み込んだのは、トレーラーへの衝突を回避しようとしたことによるものと考えられる。
- トレーラーに近づいて行ったのは、強い右横風を受けて右に偏向した機体を操縦者が適切に操舵できなかったことによるものと考えられる。
- トレーラーが本来障害物があってはならない範囲に置いてあったことが復行操作に関与したと考えられる。
- 接地間際の大きな修正操作は危険を伴うので、機首が右に偏向した時点で復行を考慮すべきだったと考えられる。
