事例3：知識・技量・経験不足に関するもの

型式 ニューウイングス式 MAX-R447・MAW 型（体重移動操縦型）

事故概要 操縦訓練のため、操縦者1名のみが搭乗して場外離着陸場でジャンプ飛行*を行った際、意図せず上昇して、その直後に機首から墜落した。
同機は大破し、操縦者は重傷を負った。

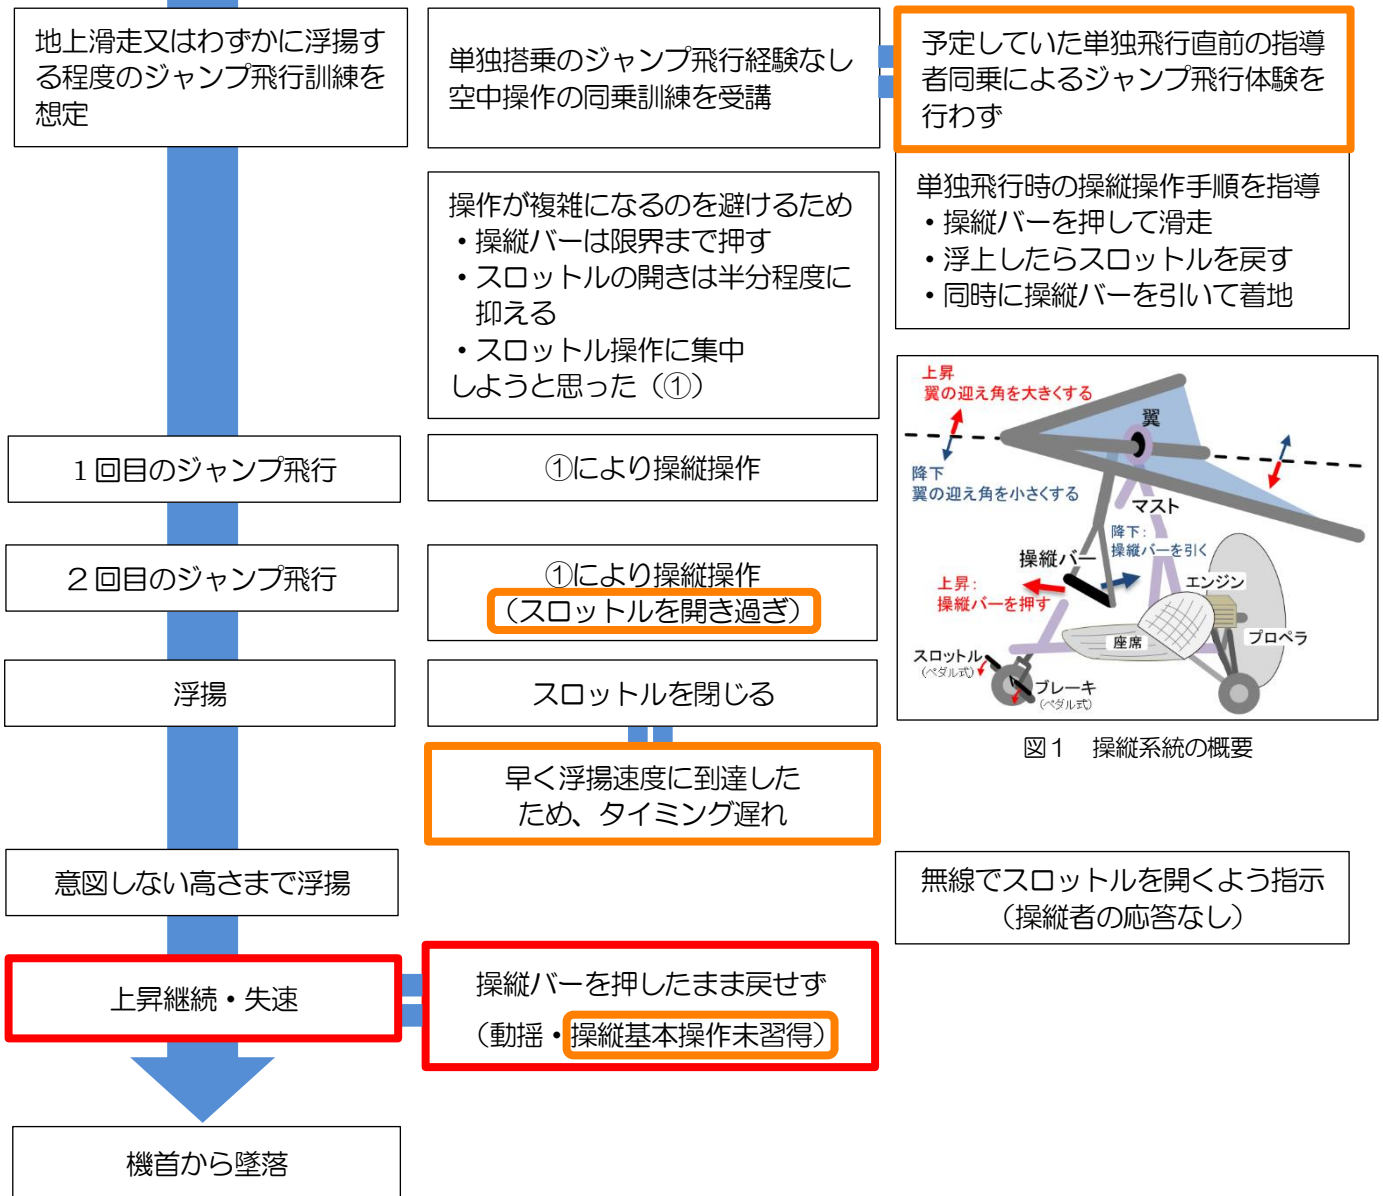
事故時の飛行状況

操縦者の訓練・操作状況

操縦指導者の指導・判断

ジャンプ飛行の訓練中、操縦バー及びスロットルの操作が適切に行われなかったことにより、浮揚後に操縦者の意図しない高さまで上昇するとともに、その後も上昇が継続して速度が低下したため機首から墜落したものと考えられる。

操縦操作が適切に行われなかったのは、
・ジャンプ飛行に先立つ地上での操作訓練及び操縦指導者が同乗した飛行訓練が十分に行われず
・操縦者が操縦の基本操作を習得できていなかったことによるものと考えられる。
