令和 2 年 12 月 28 日  
運 輸 安 全 委 員 会

## 12月4日に発生した日本航空機の航空重大インシデントに関する情報提供

運輸安全委員会は、令和2年12月4日に発生した日本航空所属ボーイング式777-200型JA8978の航空重大インシデントに関し、12月28日、国土交通省航空局へ情報提供を行いました。

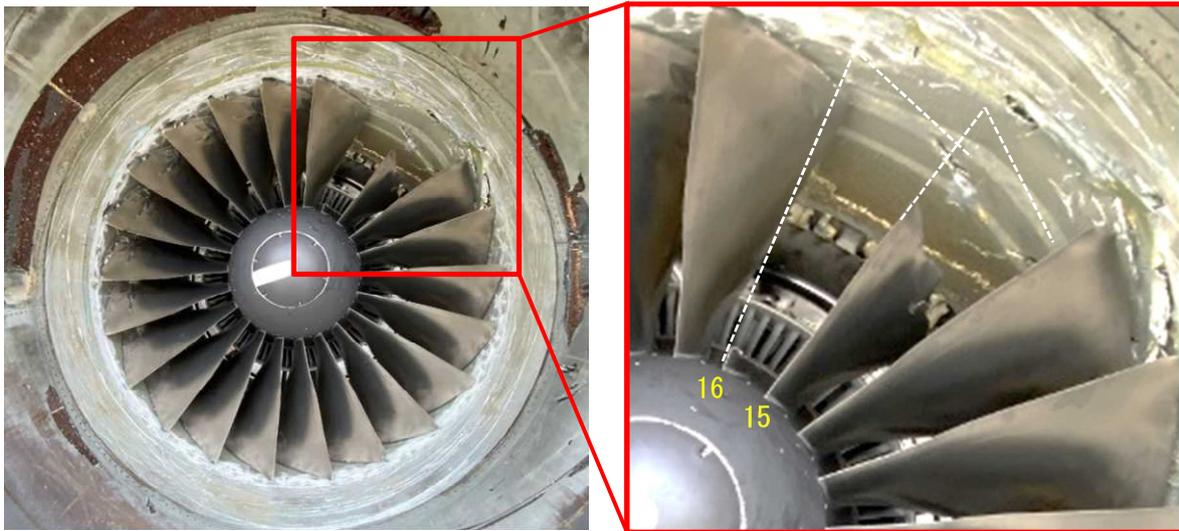
図1 左側エンジンインレット部

12月4日（金）11時51分頃、那覇空港発東京国際空港行きの同社904便・ボーイング777型機は、那覇空港の北約100キロメートル、高度約5,000メートルにおいて上昇中、左側のエンジンに不具合が発生したため、同空港に引き返した。到着後の点検で、同エンジンの破損が認められた。

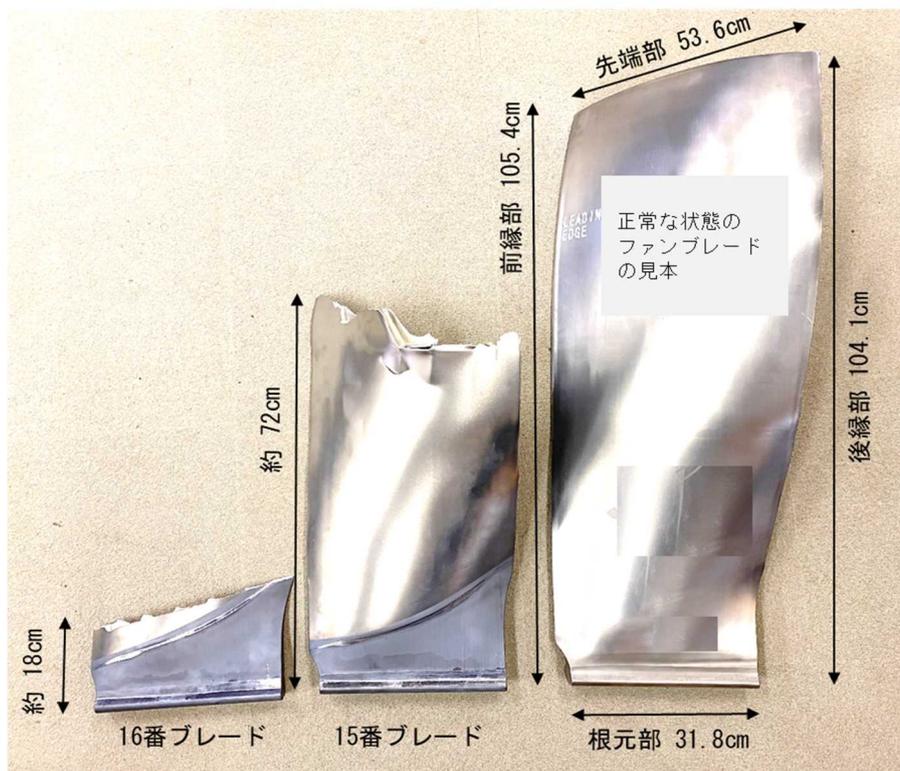
図2 ファンブレードの破損状況

ファンブレード（チタニウム合金製）は、エンジン毎に22枚装着されている。そのうち15番ブレードは中程から、16番ブレードは根元付近から破損していた。16番ブレードの破面には疲労破壊の特徴である貝殻状の模様（ビーチマーク）及び放射状の模様（ラジアルマーク）を認めた。15番ブレードの破面にこれらの模様は認められなかった。

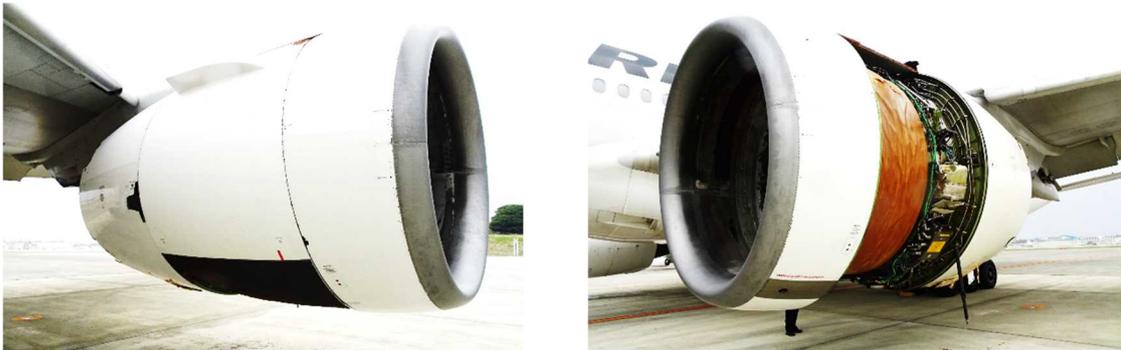
図5 エンジン・カウルの損傷状況

ファンブレードの他、機体（エンジン・カウル、水平尾翼、胴体）の損傷を認めた。
