平成30年11月14日
運輸安全委員会

JR北海道千歳線新札幌駅で発生した鉄道重大インシデントに関する情報提供

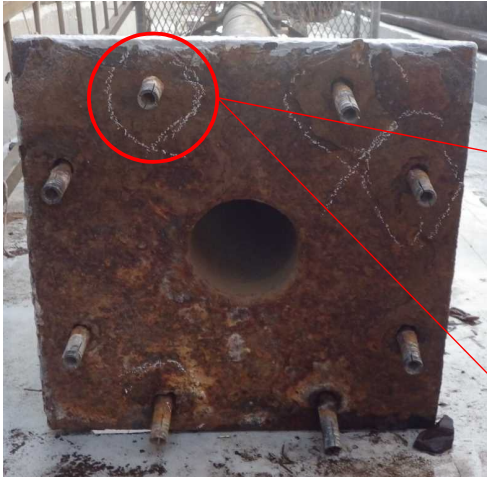
倒壊した信号柱は高架橋に設置されており、高架橋のコンクリート躯体にアンカーとボルトを用いて固定されていたが、コンクリート躯体に打ったアンカーが8本とも抜けており、コーン（くさび）が躯体側の穴の中に残存している状況であった。

倒壊した信号機の台座(横)

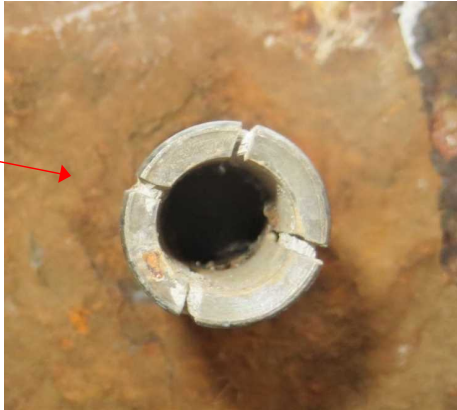
倒壊した信号機の台座(下面)

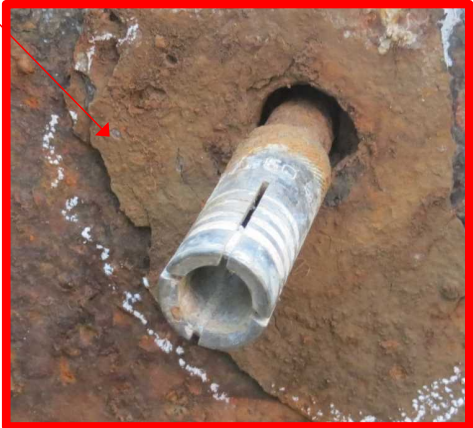
また、アンカーは、打ち込むとコーンによってスリット部が広がる構造となっているが、抜けたアンカーはいずれも広がっていない状況であった。

アンカー(下面)

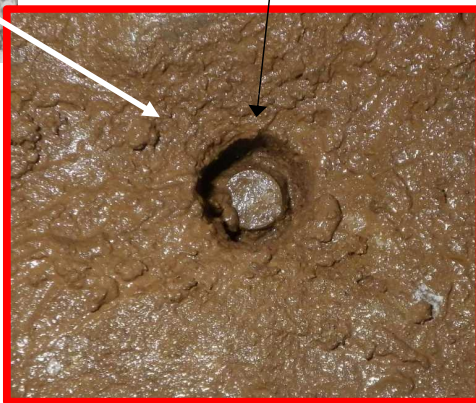
倒壊した信号機の台座箇所

コーンが穴の中に残留
