### 3 GPSの調整等に気をとられた

## 4 GPSのデータ入力等の設定に気をとられた

## 5 GPSプロッター画面の表示切替えの不適切

## 6 GPSへのデータ誤入力

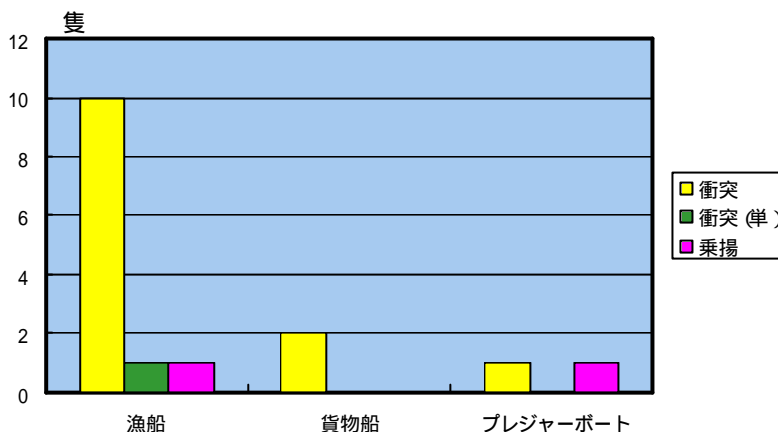
図 2-3-1 海難発生状況

GPSの調整等に気をとられたことを要因とする海難の裁決は16件なされており、その事件種類の内訳は、衝突13件、乗揚2件、衝突(単)1件であった。また、船種別に見ると漁船が12隻を占め、ほか貨物船2隻、プレジャーボート2隻となっている。

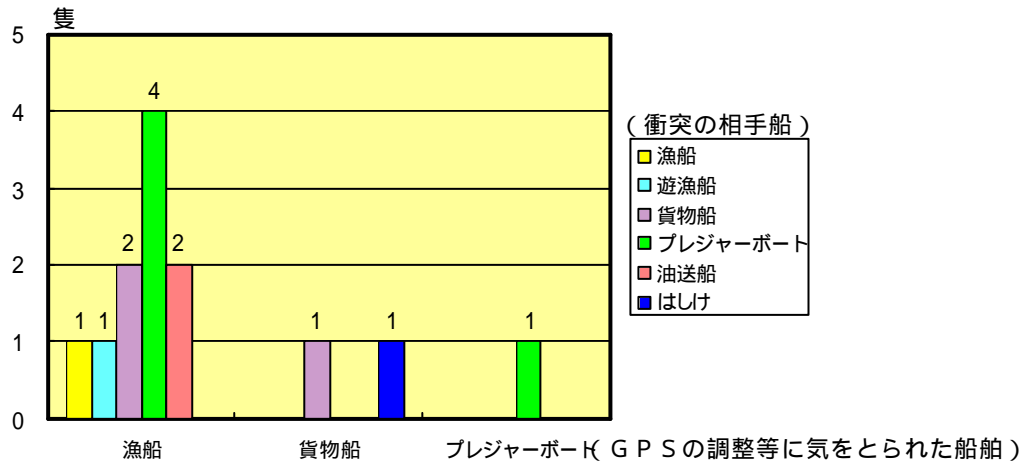
図 2-3-2 衝突の相手船の状況

衝突事件13隻中10隻が漁船であり、他方、衝突の相手船は13隻中5隻がプレジャーボートとなっており、漁船がプレジャーボートに衝突したものが4隻となっているが、漁船同士が衝突したものは、僚船とともに帰航中、前路で停留した僚船に追突したものが1件あるのみである。「この海域に船はいない」との思い込みから見張りを行わずGPS調整に没頭していたものが多い。

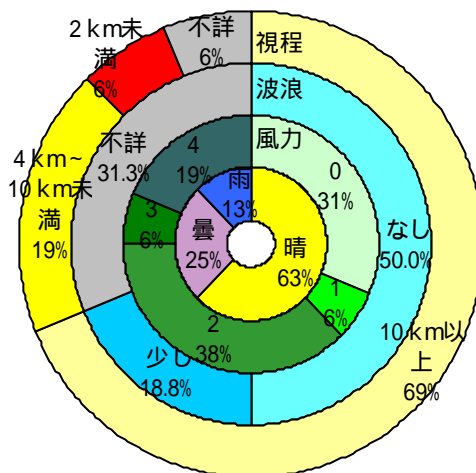
図 2-3-3 気象・海象の状況

海難発生当時の天候は、晴が60%を占め、視程・波浪・風浪においても平穏な状況が多く、乗揚事件1件において[雨、風力4、視程1海里]という悪条件があるのみで、その他は、気象条件は良く、海上も穏やかな状況で発生している。

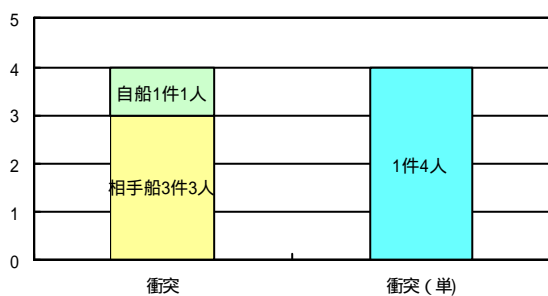
図 2-3-4 負傷者の事件種類別内訳

死傷者については16件中5件で発生しており、8人が負傷している。その事件種類は衝突4件、衝突(単)1件である。衝突については、4件中3件が相手船側に負傷者が生じており、また、衝突(単)1件については、船長、甲板員3人が負傷している。

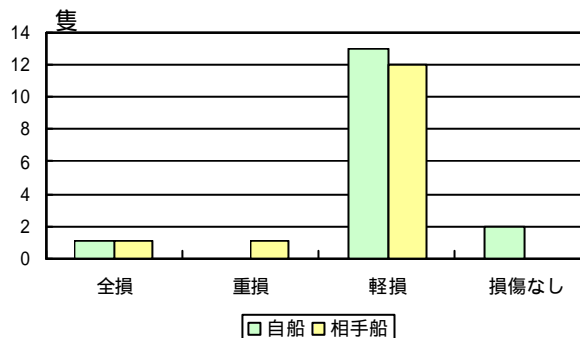
図 2-3-5 船舶の損傷状況

また、船舶の損傷状況は、自船においては全損が1隻あるものの、15隻は軽損又は損傷なしだが、衝突の相手船においては全損及び重損を各1隻に生じさせている。

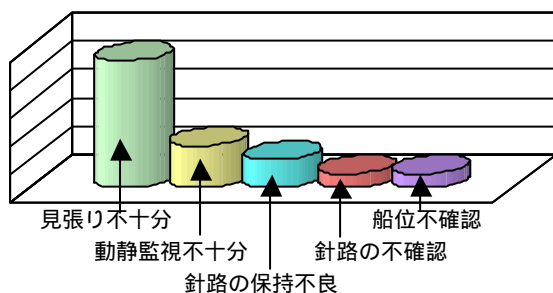
図 2-3-6 海難の原因

衝突事件の13隻中、原因が「見張り不十分」と摘示されたのは12隻(92%)で、「衝突(又は衝突直前)まで相手船に気付かなかった」ものが9隻、また、相手船の存在を認めていたが危険はないものと思いその後の動静監視を行わなかったものが3隻となっ

ており、更に「針路の保持不良」とされた1隻についても、調整作業に没頭するあまり、舵輪から手を離し、針路が転じたことに気付かないまま衝突しており、衝突時の形態としては、錨泊船・漂泊船に衝突したものが13隻中8隻と62%を占めている。

そのほか衝突(単)1隻及び乗揚2隻についても、GPSの調整に没頭したことにより、「針路を保持しなかった」、「船位を確認しなかった」、「針路を確認しなかった」と原因が摘示されている。

衝突事件13隻中、航行中の船舶同士の衝突は5隻しかなく、また、乗揚、衝突(単)についても浅所等の存在を知らなかったものではなく、見ていれば防げた海難と言えるものが多数を占めている。

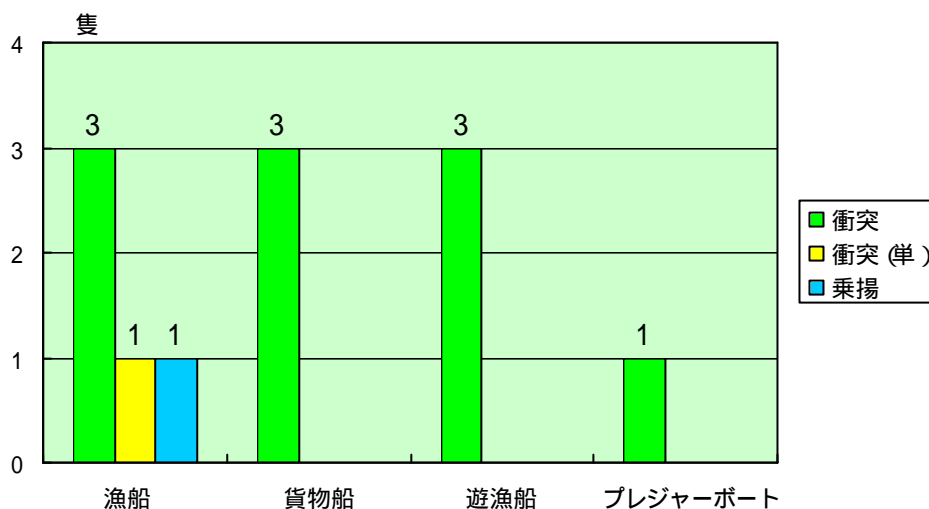
図 2-4-1 海難発生状況

GPSのデータ入力等の設定に気をとられたことを要因とする海難の裁決は12件なされており、その事件種類の内訳は、衝突10件、乗揚1件、衝突(単)1件である。船種別に見ると漁船が5隻(42%)を占め、ほか貨物船3隻、遊漁船3隻、プレジャーボート1隻となっている。

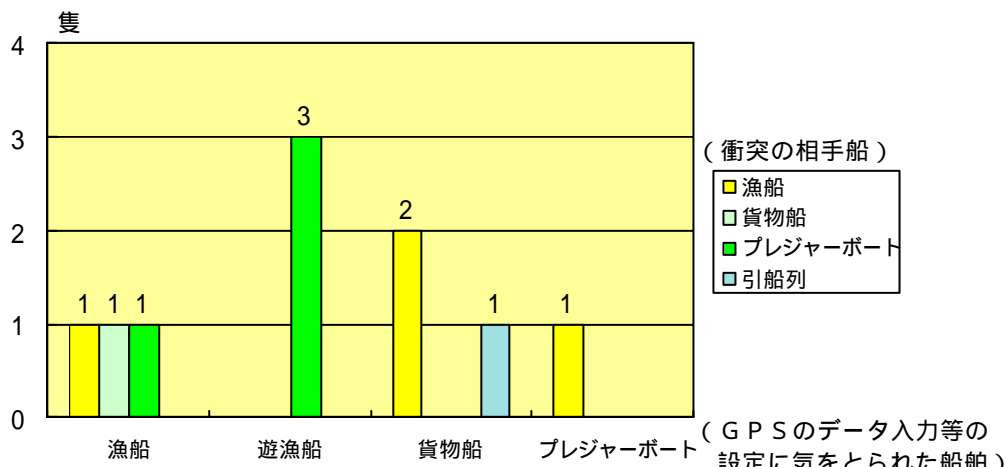
図 2-4-2 衝突の相手船状況

衝突の相手船は、衝突事件10隻中4隻がプレジャーボートで、同種船同士の衝突は漁船同士が1件あるのみで、遊漁船が衝突した3件については、すべてプレジャーボートと衝突している。

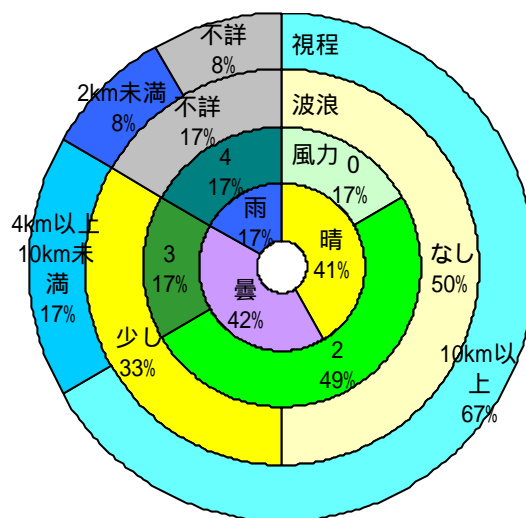
図 2-4-3 気象・海象の状況

海難発生当時の天候は、晴が4割を占め、視程・波浪・風浪においても平穏な状況が多く、乗揚事件1件において[雨、風力4、視程2km未満]という悪条件があるのみで、その他は、気象条件は良く、海上も穏やかな状況で発生している。

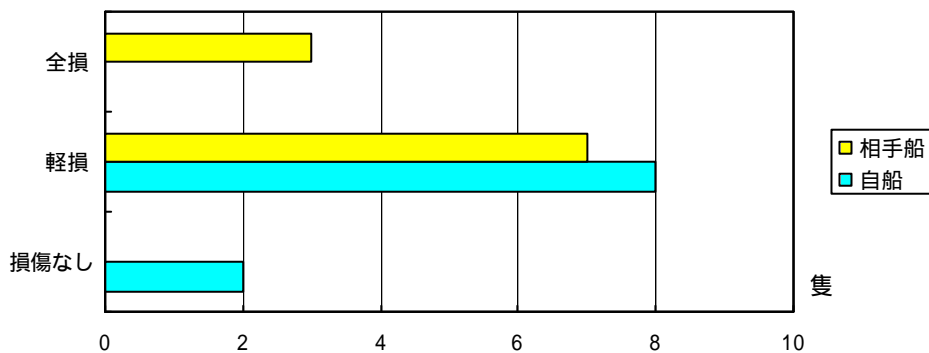
図 2-4-4 船舶の損傷状況

12件中2件で計2名が負傷しているが、2名とも衝突の相手船乗組員が負傷したものであった。また、船舶の損傷状況は、自船においては軽損が8隻、損傷なしが2隻とあまり大きな損傷を負っていないものの、衝突の相手船10隻中3隻を全損とさせている。

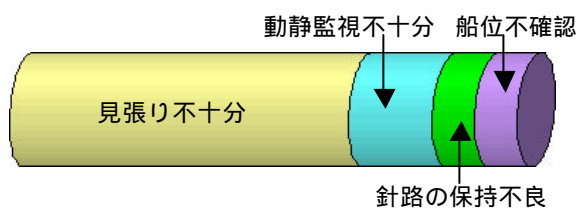
図2-4-5 海難の原因

衝突事件の10隻すべて原因は「見張り不十分」と摘示されており、「衝突(又は衝突直前)まで相手船に気付かなかった」ものが8隻、また、相手船の存在を認めていたが危険はないものと思いその後の動静監視を行わな

かったものが2隻で、衝突時の形態としては、錨泊・漂流船又は漁労中の漁船に衝突したものが10隻中7隻と7割を占めている。

そのほか衝突(単)1件及び乗揚1件についても、GPSの設定に没頭していたことにより、「針路を保持しなかった」、「船位を確認しなかった」と原因が摘示されている。

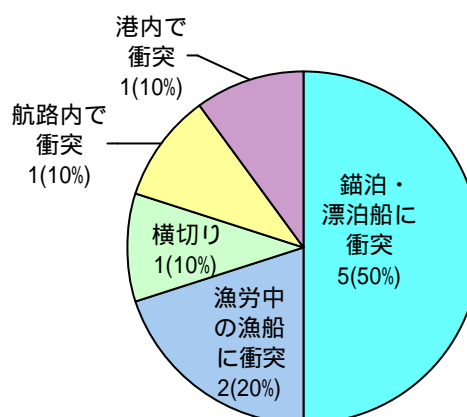
図2-4-6 衝突事件の形態

衝突事件10隻中、航行中の船舶同士の衝突は3隻のみであり、また、乗揚、衝突(単)についても浅所等の存在を知らなかったものはなく、見ていれば防げた海難と言えるものが多数を占めている。

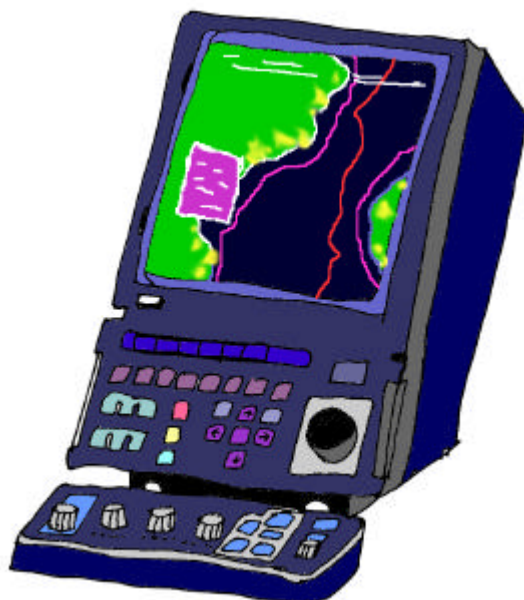
事例 - 20 乗揚に至る経緯

船長（一級小型船舶操縦士）は、釣りを終えて帰航中、GPSプロッターの画面に表示させた係留地付近までの地形図によって針路を決め、その後、GPSプロッターの「拡大縮小キー」を操作したところプロッター画面の縦方向の表示範囲が80mとなり、表示されていた付近の地形が表示されなくなったものの、GPSプロッター画面で陸岸を確認してから転針すればよいと思い、26ノットの速力で進行中、陸岸に乗り揚げた。

拡大表示させたGPSプロッター画面の縦方向表示範囲を80mに設定したことに気付かず

プロッターのレンジが0.04海里となっていることに、乗揚後まで気付いていなかった

プロッターに陸地が表示されてから転針すればよいと思った  
(80mに見た場合、26ノットの速力で到達時間は約6秒)

GPSプロッターの利用に当たっては、表示されている画面が海域のどの範囲を表示しているのかを確認しておく必要がある。

また、操作キーの意味を理解しないまま操作することはGPSを正しく使用できないことがあることに留意する必要がある。
