7 GPS情報の不適切な利用

海難事例

事例 - 22 漁船がプレジャーボート（モーターボート）と衝突

事例 - 23 漁船が乗揚

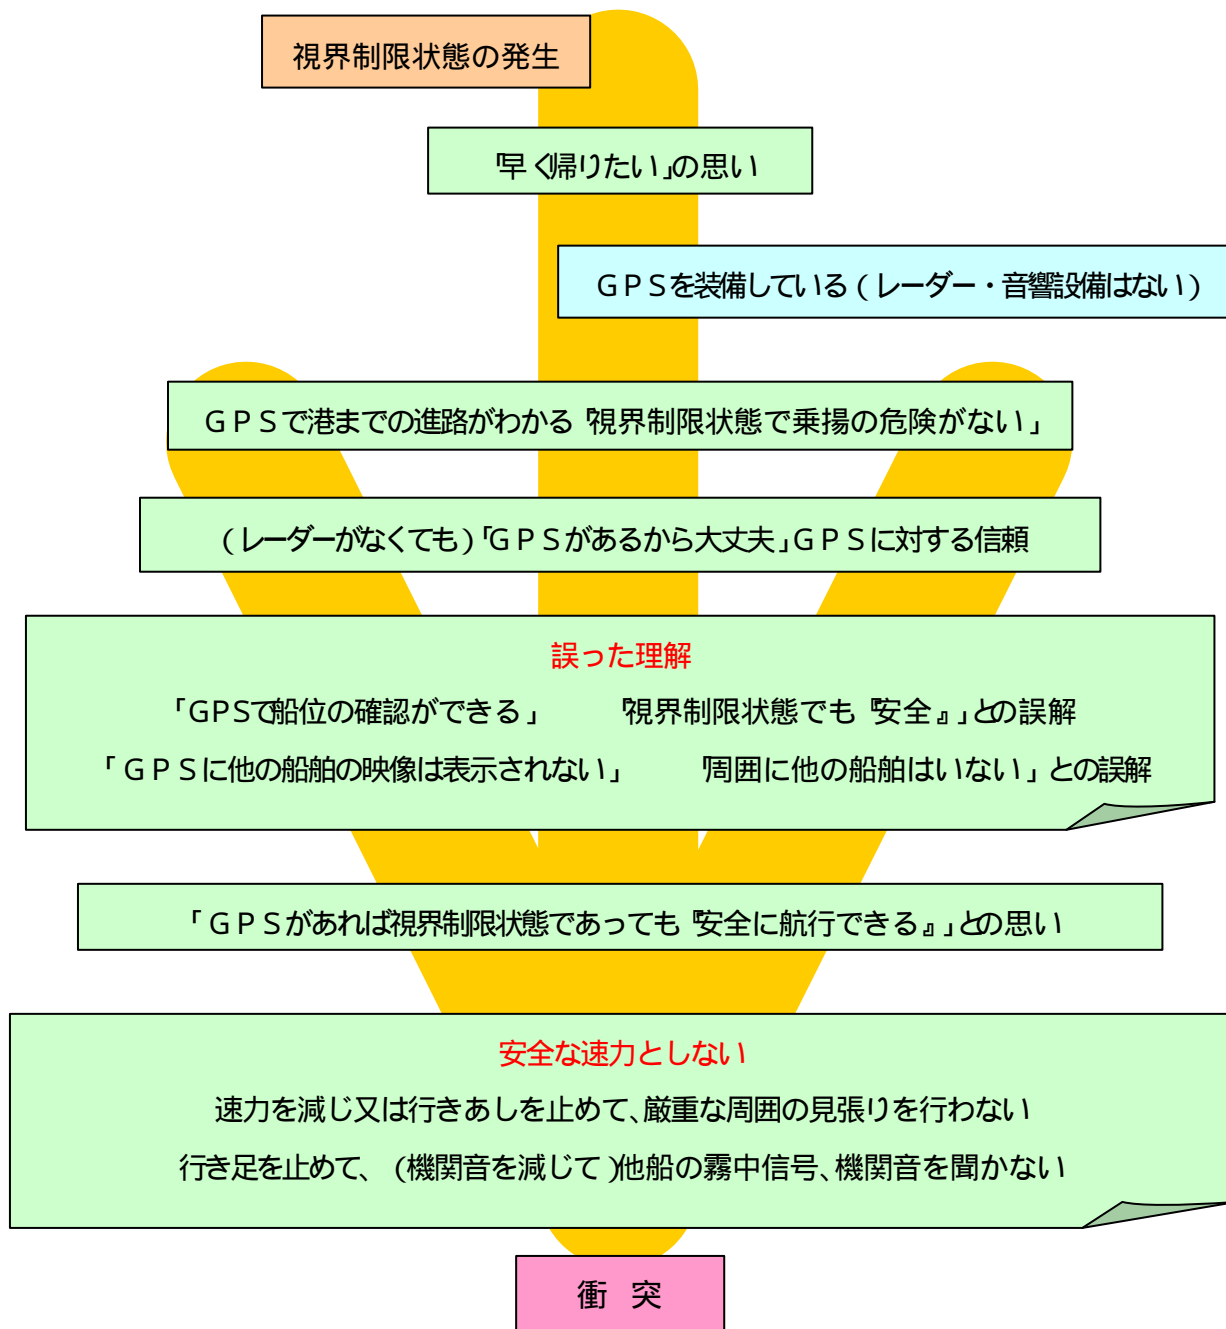
「視界制限状態におけるGPS情報利用の不適切」の海難発生に至る経緯

視界制限状態において、レーダーを装備しない船舶が、GPSを頼りに帰航中に他船と衝突したもので、海難の原因は相手船も含めすべて「視界制限状態における運航不適切」となっている。GPSを頼りに帰航中の船舶が、濃霧の状況下に過大な速力で航行した要因としては、「濃霧中であってもGPSを頼りに港までたどり着くことができる。」というGPSに対する信頼が、いつしか「『GPSがあれば』濃霧中でも『安全に航行できる』」との思いとなって、漂泊又は錨泊して霧が晴れるのを待つことなく、過大な速力で周囲の見張りを行わないまま航行している状況がうかがえる。

視界制限状態において「正確な船位を示すGPS」のみに頼り、周囲の見張りを疎かにしたまま航行することは危険である。視界制限状態において他船の航行状況を知るためには、視覚、聴覚、あらゆる方法を用いた厳重な見張り行為が必要である。

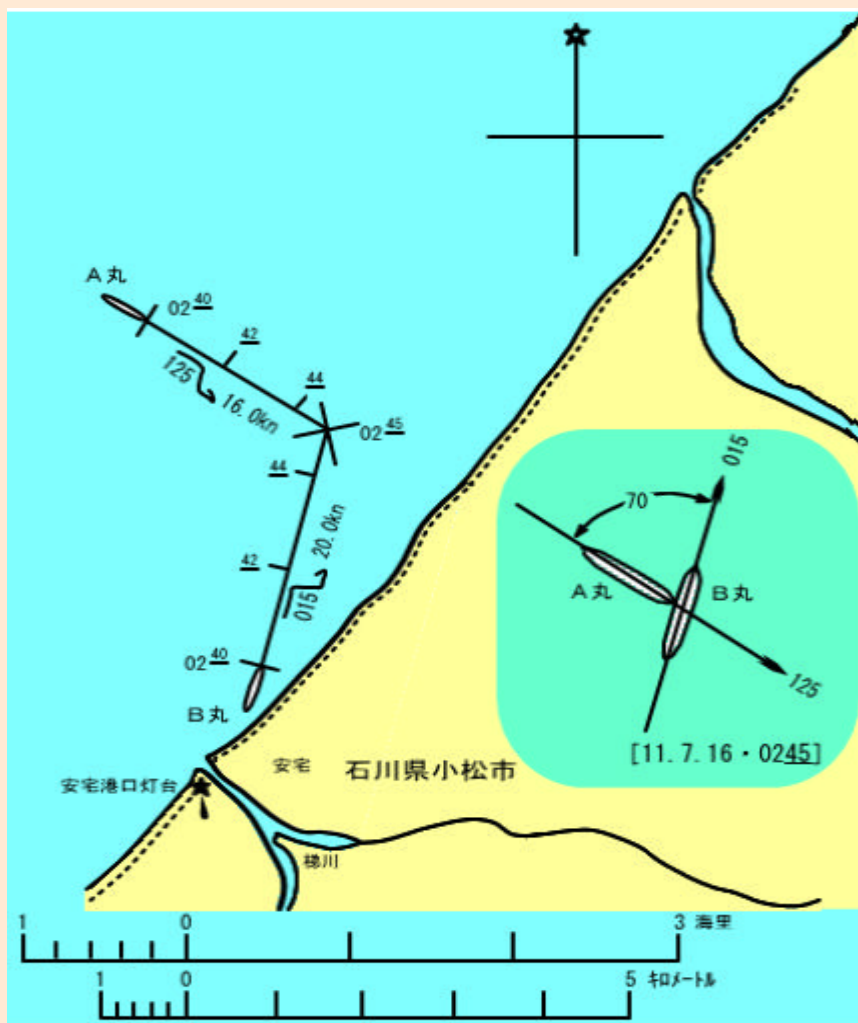
事例 - 25 漁船同士が衝突

GPSにより投網場所の選定をしながら航行中、前方の見張りがおろそかになったため、相手船の存在に気づかず衝突した

夜間、A丸は、FRP製漁船で船長が単独で乗り組み、刺網漁を行う目的で航行中、周囲に航行する船舶を認めなかったため、このまま航行しても大丈夫と考え、GPSを見ながら、投網場所の選定を始めた。その後、前路を左方に横切り衝突のおそれがある態勢のB丸と接近する状況となったが、GPSに注目していたため、このことに気づかないまま続航して衝突した。

B丸は、FRP製漁船で船長ほか1人が乗り組み、刺網漁を行う目的で航行中、A丸を認めたが、操業を終えた僚船が帰港するように見えたので、左舷側を無難に航過すると思い、その後の動静を監視せず、右方を見張っていたところ、左舷側至近にせまったA丸に気づき右舵を取ったが、効なく前示のとおり衝突した。
