## 第4 まとめ

### 主な海域別 海難の特徴とその教訓

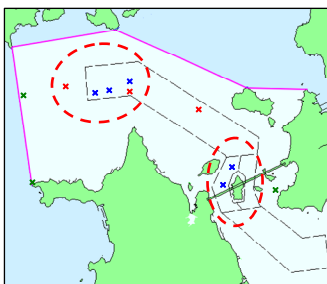
## 来島海峡

対象海域で発生した 18 件のうち、14 件（78%）が夜間に発生。

衝突 11 件のうち 6 件は、航路西口付近で発生。

特定航法不遵守による衝突が 3 件で、いずれも外国船が関係している。

乗揚等 7 件のうち 3 件は、強潮流による圧流。

航路出入口付近と水道部は要注意！

潮流の向きによって通航方法が変わる来島海峡航路の特定航法「順中逆西」をしっかりと理解するとともに、以下の点にも注意しましょう。

1. 南流時の東西出入口付近は、航路への出入航船舶で交差が生じるので、他船の動静監視は十分に行いましょう。また、出入口に接近した海域での変針はしないようにしましょう。
2. 西水道の航行は、逆潮のため通過時間が長くなるので、先航船の動静に注意して船間距離の保持に努め、できる限り水道内では追い越さないようにしましょう。
3. 中水道、西水道に入る際は、転針時機を見極め、操舵号令は、「舵角」で指示することが大切です。
4. 強潮流時は、できる限り通峡を控えましょう。

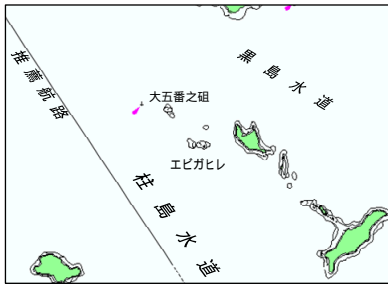
## 柱島水道

乗揚7件のうち、エビガヒレ及び大五番之碕（おおごばんのばえ）と呼ばれる暗岩への乗揚が5件と集中している。

乗揚の原因のトップは、船位確認不十分で、いずれも夜間に発生。

広くて見通しが良くても安心は禁物！  
暗岩の存在に注意！

この海域では、操船者が、柱島水道の推薦航路、若しくは黒島水道を安全に航行していると思込み、船位を十分に確認しないまま黒島西側海域のエビガヒレ等の暗岩に乗り揚げの事例が多く見受けられます。

柱島水道及び黒島水道を航行中、操業中の漁船など他船を避けるため、一時的に予定針路線から外れたとしても、元の針路に戻す際は、目測だけに頼らず、レーダーやGPSで自船の船位を必ず確認し、エビガヒレ等への進入を回避しましょう。

もちろん、事前の水路調査は十分に行い、エビガヒレ等浅瀬の存在や、航路標識の意味を確認しておきましょう。

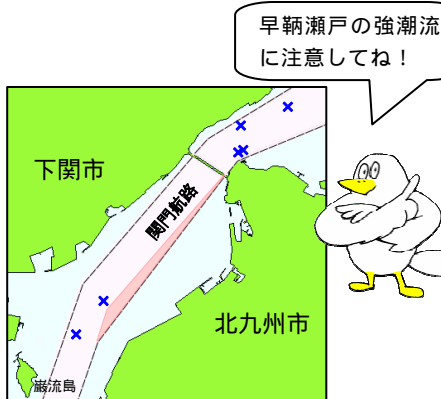
## 関門海峡東部

対象海域で発生した衝突9件は、すべて外国船が関連。

早鞆瀬戸で発生した衝突4件、乗揚等2件は、すべて潮流の影響によって海難が発生。

対象海域で発生した乗揚等は6件で、巖流島周辺で3件、早鞆瀬戸で2件発生。

早鞆瀬戸の強潮流に注意してね！

この海域で潮流の最も強い早鞆瀬戸では、東流時でも西流時でも下関側に圧流され、衝突や乗揚が発生しています。門司及び下関市壇ノ浦のほぼ高潮時に西流が最強となり、ほぼ低潮時に東流が最強となります。

早鞆瀬戸では、強潮流時の圧流に注意し、門司埼付近で追い越し関係とならないよう、船間距離を十分確保することが必要です。

また、下関港からの出航船が、関門航路を航行している船舶と衝突する海難も発生しています。航路へ入航する船舶は、航路航行船を確実に避けて航行しましょう。

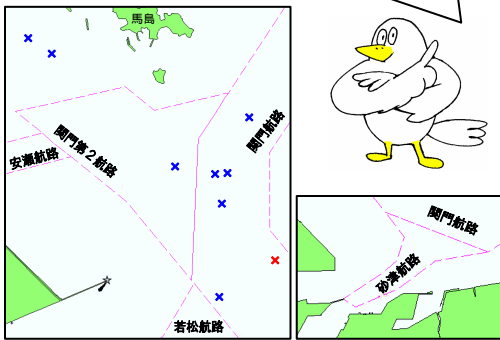
## 関門海峡西部

対象海域で発生した衝突 15 件のうち、関門航路と関門第 2 航路接続部周辺で 10 件発生しており、そのうち 8 割 (8/10 件) が外国船関連。

対象海域で発生した乗揚等 13 件のうち、砂津航路周辺で 6 件と集中して発生しており、すべて日本船。

航路接続部での衝突に注意してね！

この海域では、関門航路に砂津、戸畑、若松、関門第 2 と各航路が接続しており、航行には十分な注意が必要です。特に、関門航路と関門第 2 航路との接続部で外国船との衝突が多く発生しています。航路外から航路に入る場合、または、航路から航路外へ出ようとする船舶は、航路を航行する他の船舶を避ける必要があります。危険の多いこの海域では、**VHF を常時聴守し、関門マーチスの航行指導に従うなど危険回避**しましょう。

また、乗揚等は、砂津航路周辺で、他船を避けようとして、航路付近の浅瀬に乗り揚げるケースが多く発生しています。**砂津航路付近の浅瀬を出航前に最新の海図で水路調査**しておきましょう。

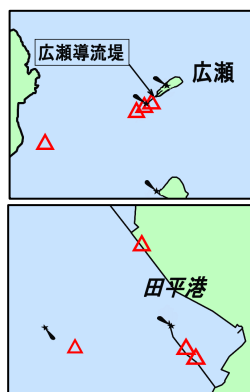
## 平戸瀬戸

対象海域で発生した 10 件は、すべて乗揚等で、二船間の衝突は発生していない。

発生地点は、夜間、北流時の北上船が広瀬導流堤に乗り揚げたもの 3 件、田平港西防波堤に衝突したものの 2 件。

対象海域で発生した 10 件のうち、8 件は順潮流に乗じて航行中に発生。

やや S 字に蛇行する平戸瀬戸は転針時機を考えて！

平戸瀬戸は、牛ヶ首及び南竜崎付近で大きく湾曲して見通しが悪く、最強時には 7 ノット以上に及ぶ潮流があるため、通狭に不慣れな船舶は、**夜間の通狭をできるだけ避け**、昼間でも、**船長自らが必ず操船指揮**を執り、**通狭経験の少ない者の単独当直は行わない**ようにしましょう。

この海域は、やや S 字形の複雑な地形をしており、反航船と行き会う場合に相手の進路を妨げないよう「狭い水道の航法」を遵守し、**右側航行を徹底**して安全に行き会いましょう。

また、北流時の北上船は、潮流を考慮したうえで**大舵角の転舵を避け**、**安全な針路法を選定**しておき、**東水道・西水道への転針地点をあらかじめ設定**しておきましょう。
