東北地方沿岸における 養殖施設等損傷海難の分析

平成20年9月

仙台地方海難審判庁

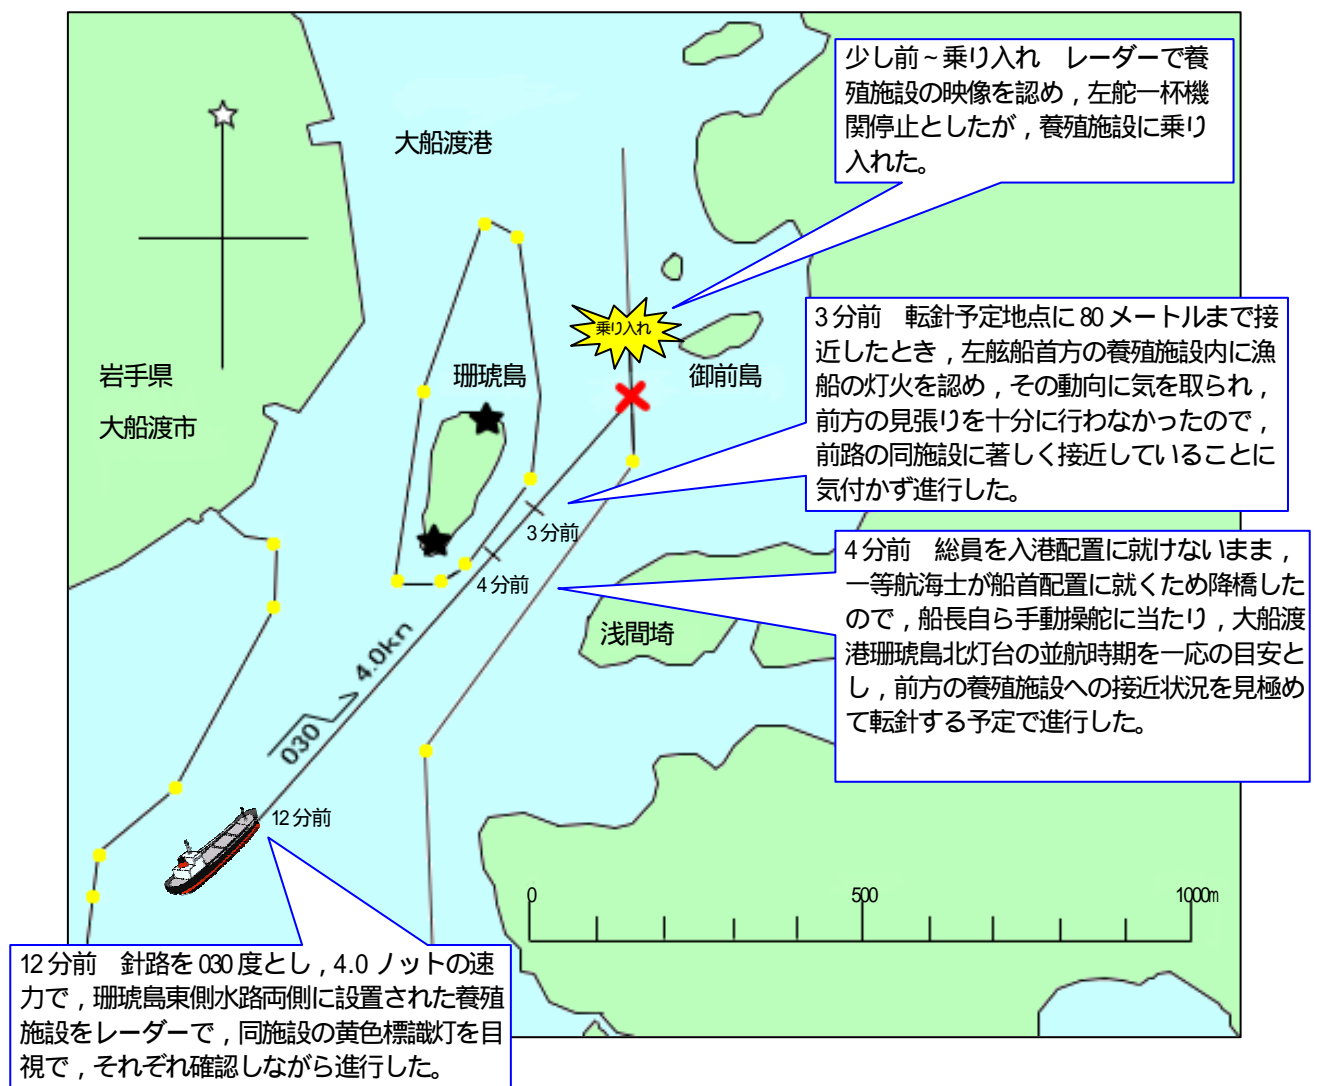
事例1 前方の漁船の灯火に気を取られ見張り不十分となって乗り入れ

A丸：貨物船 745トン 乗組員6人 水砕カラミ1,700トン 小名浜港 大船渡港
船長：54歳 三級海技士（航海） 海上経験39年 入港経験3回
発生日時場所：平成15年12月26日04時30分 岩手県大船渡港
乗り入れ時の速力：4.0ノット
気象海象：雪 北西 風力5 上げ潮末期

A丸は、荒天により錨泊待機するため大船渡港に入航中、前方の養殖施設への接近状況を見極めて転針する予定だったが、転針予定地点に接近したとき、左舷船首方の養殖施設内に漁船の灯火を認め、その動向に気を取られ、前路の同施設に著しく接近していることに気付かず進行して養殖施設に乗り入れた。

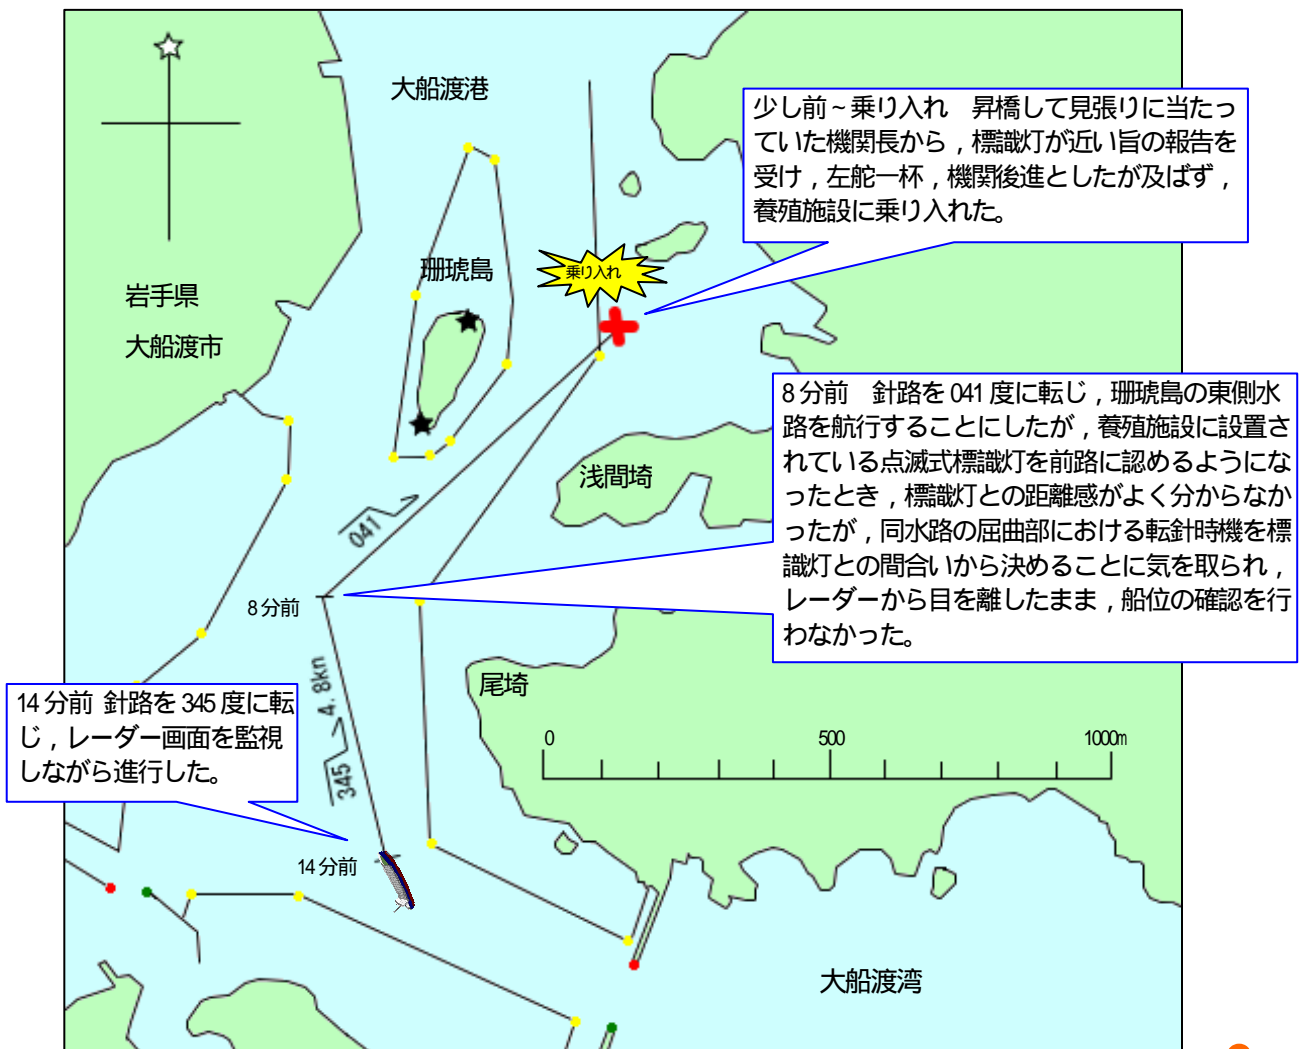
事例2 レーダーによる船位確認をしないまま進行し乗り入れ

B丸：貨物船 498トン 乗組員5人 砂1,580トン むつ小川原港（大船渡港）京浜港横浜区
 船長：61歳 三級海技士（航海） 海上経験40年 入港経験なし
 大船渡港入港の理由：台風避難
 発生日時場所 平成14年8月17日21時10分 岩手県大船渡港
 乗り入れ時の速力：4.8ノット
 気象海象：曇 風力0 高潮時

B丸は、台風の影響でうねりが高まっているのを認め、大船渡港に避難入港することとし、珊瑚島の東側水路を航行することにしたが、養殖施設に設置されている点滅式標識灯を前路に認めるようになったとき、同水路の屈曲部における転針時機を標識灯との間合いから決めることに気を取られ、レーダーから目を離して船位の確認を行わないまま進行して養殖施設に乗り入れた。

【海難の原因】
 船位の確認を十分に行わなかった

夜間は目測だけに頼ってはいけません！

夜間は、目測だけでは距離感を誤ることがあります。レーダー又はGPSにより船位を十分に確認しましょう。

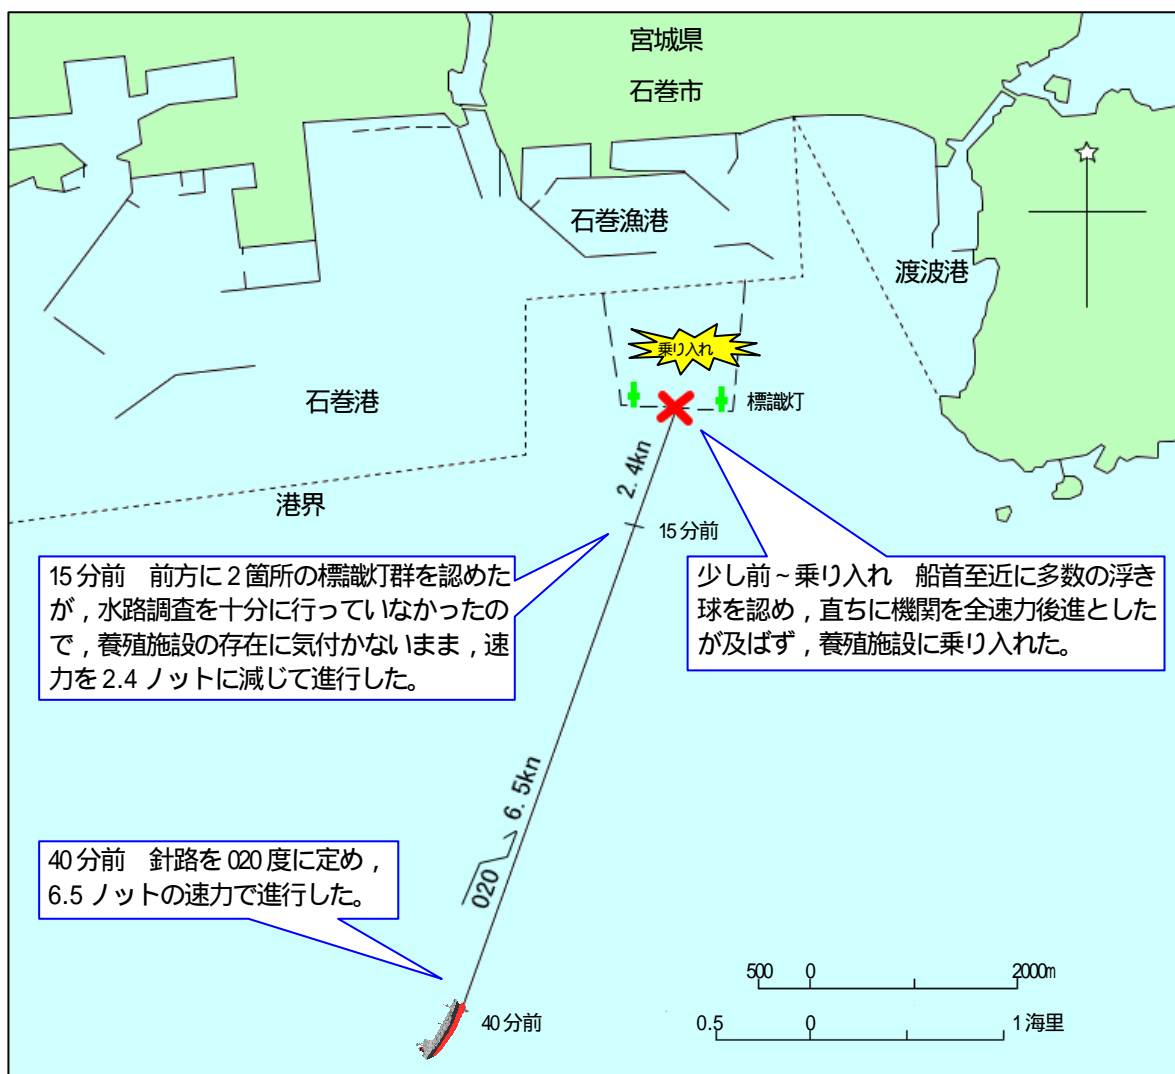
事例3 初めての入港で水路調査を十分にしないまま進行し乗り入れ

C丸：油送船 604トン 乗組員6人 A重油1,050キロリットル 塩釜港仙台区 石巻漁港
 船長：60歳 三級海技士（航海） 海上経験39年 入港経験なし
 発生日時場所：平成12年2月28日19時25分 宮城県石巻漁港南方沖
 乗り入れ時の速力：2.4ノット
 気象海象：晴 北東 風力2 上げ朝初期

C丸は、石巻漁港への入港が初めてであったが、海図を見て航行の支障となるようなものがなかったため、安全に航行できると思い、水路調査を十分に行わず、養殖施設に気付かないまま進行して同施設に乗り入れた。

【海難の原因】
水路調査を十分に行わなかった

初入港時は十分な水路調査を！

初入港のときは、地元の漁業協同組合や海上保安部から最新の情報を入手するなど、水路調査を十分に行いましょう。
