平成30年9月25日
運輸安全委員会

油タンカー宝運丸衝突（橋梁）事故について

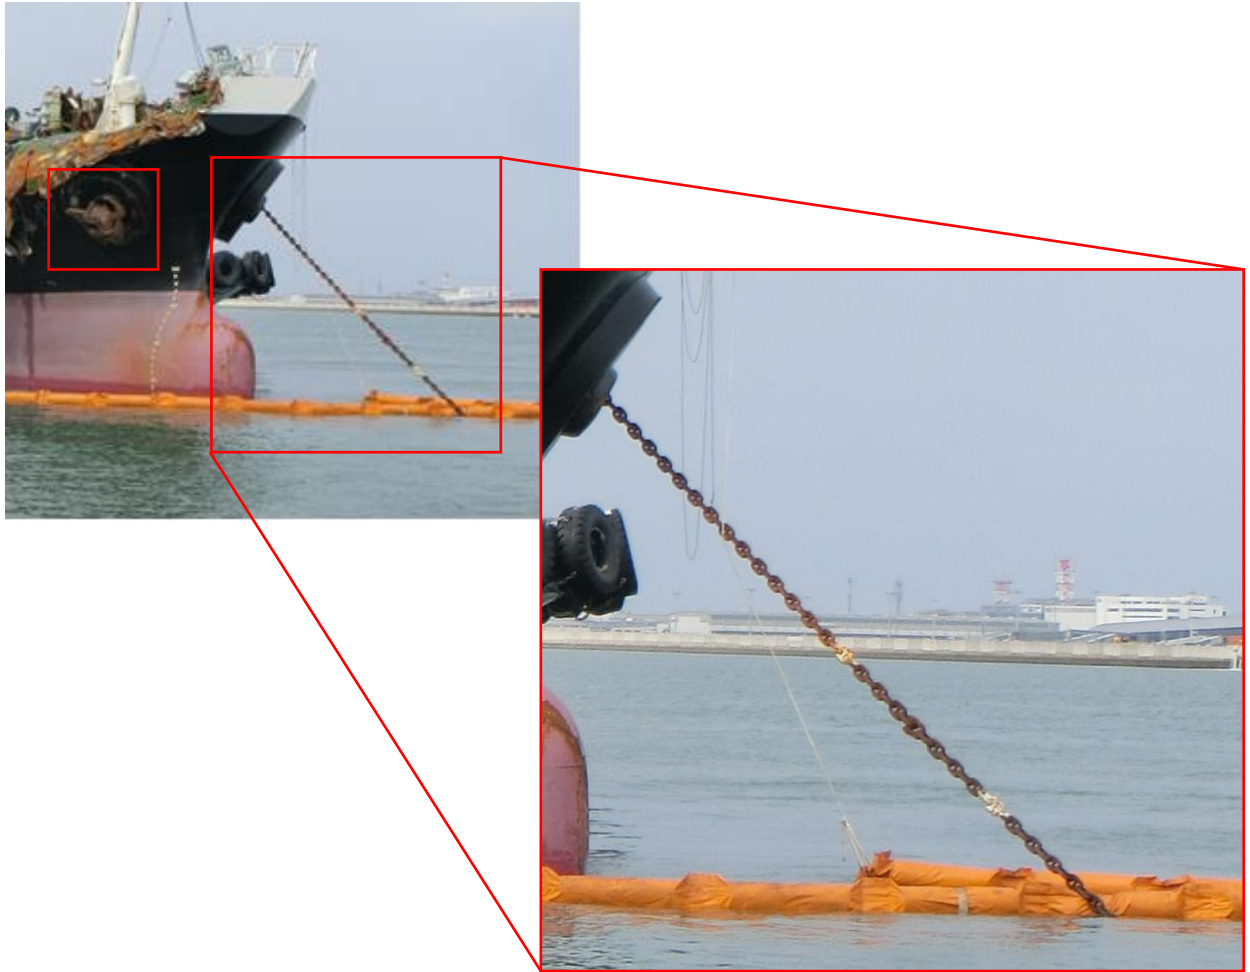
4. 錨泊方法（事故後の本船の錨泊状況：左舷錨を使用した単錨泊）

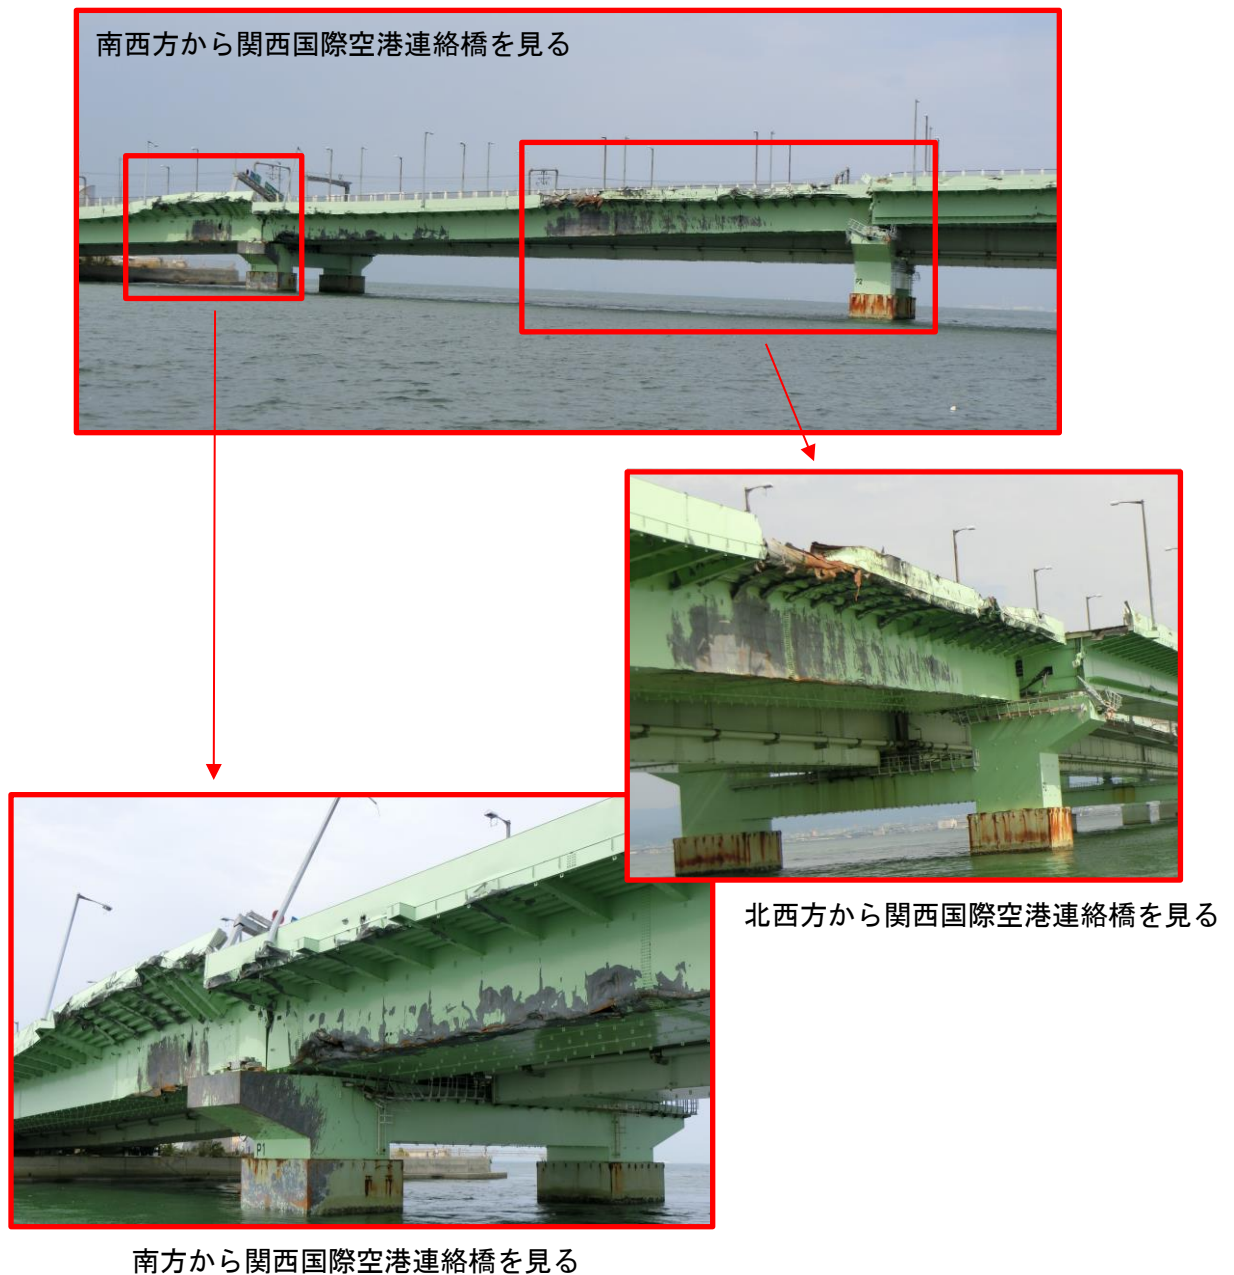
(2) 関西国際空港連絡橋の損傷状況

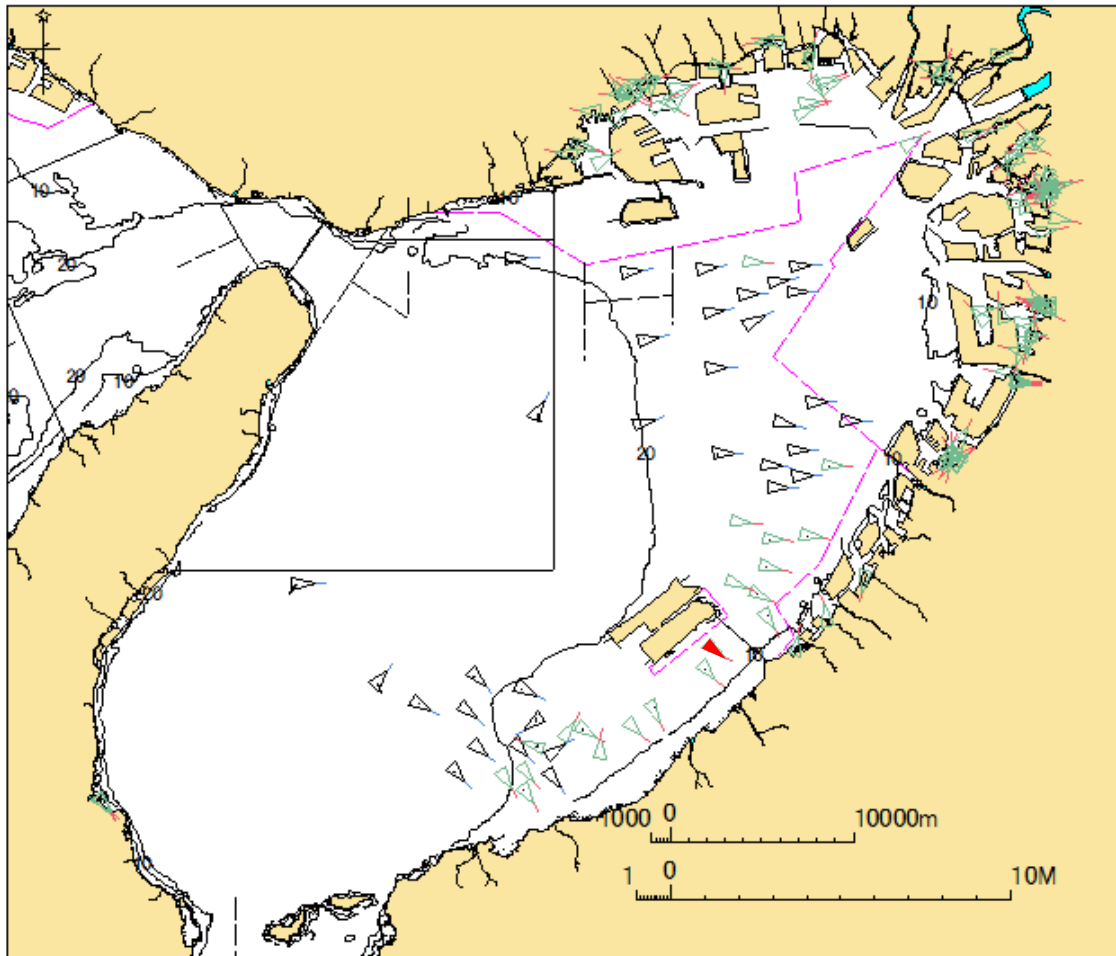
7. 平成30年9月4日大阪湾におけるAISデータ (13:00~13:05)

当時、大阪湾（港内を除く）でAISを使用していた船舶数を確認したところ53隻で、日本籍船舶が20隻、外国籍船舶が33隻であった。
