漁船におけるローラ巻き込まれ事故防止

運輸安全委員会事務局地方事務所による分析（長崎事務所）

令和5（2023）年 2 月発行

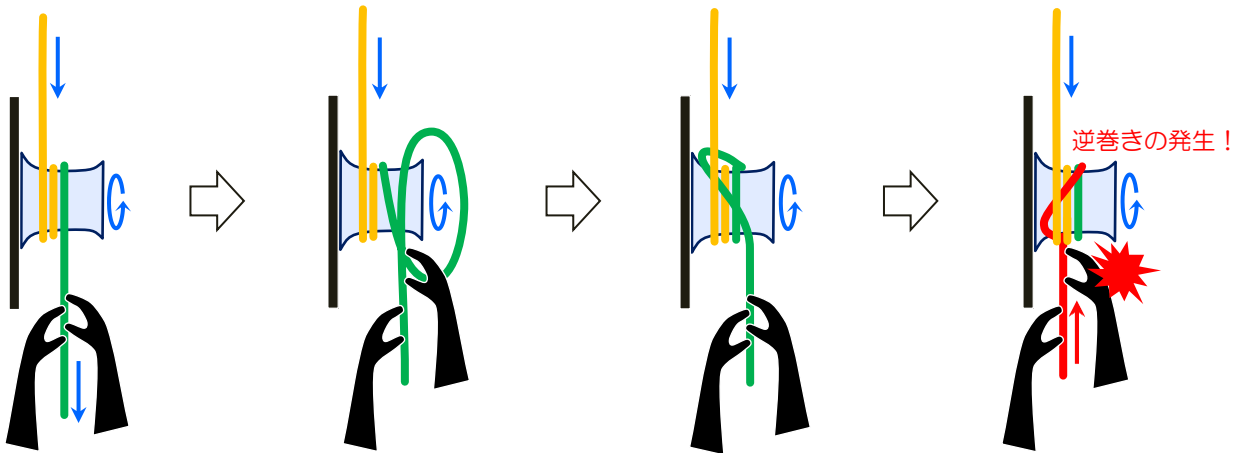
「逆巻き」の発生例

「逆巻き」は、ドラム状ローラを使用してロープの巻取り中、回転部でロープが絡み、作業者が手繰っている側のロープがローラに巻き取られるようになった状態を指します。「逆巻き」は、突然発生して瞬時に作業者の手が回転部に引き寄せられる状態になることから、ローラ巻き込まれ事故を誘発する事象となっています。

- ローラの回転中、ロープを強く巻き取ろうと、回転部のロープの巻き数を増やそうとした際、回転部でロープが絡み、逆巻きが発生した（下図参照）。
- ロープのよじれ部分や繋ぎ目のほつれ部分が回転部に巻き取られた際にロープが絡み、逆巻きが発生した。

ロープを手繰っている状態

回転部のロープの巻き数を増やそうとする

ロープのゆるんだ部分が巻取り中のロープと絡む

手繰っている側のロープがローラに巻き取られる

ドラム状ローラを使用中、回転部のロープの巻き数を増やしたり、ロープのよじれ部分を巻き取ったりするなど回転部でロープが絡むおそれがある状況では、「逆巻き」が発生しないように、一旦ローラの回転を停止し、慎重に作業を行うようにしてください。

また、「ローラの回転中に回転部のロープの巻き数を増やすこと」は、回転中の回転部に手を近づけることになり、要因1でみたような大変危険な行為となりますので、絶対に行わないようにしてください。

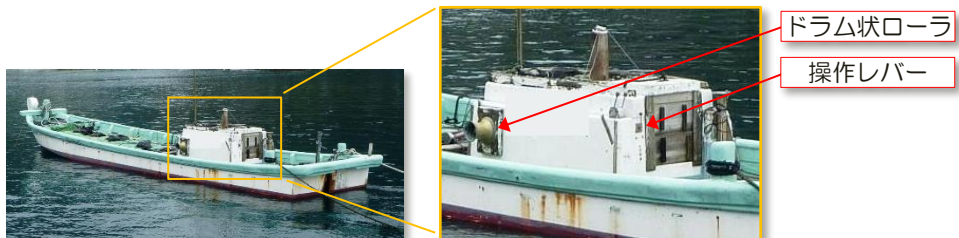
ドラム状ローラの操作レバーの設置例

「ドラム状ローラ巻き込まれ事故」が発生した漁船11隻のうち、7隻は、ローラの操作レバーや操作スイッチがローラから離れた場所に設置されていましたが、そのような場合、ローラで何らかの異状が発生しても、ローラを使用する作業者がローラを即座に停止することができません。

このような漁船では、ドラム状ローラの操作レバー等に乗組員を配置して巻取り作業の状況を看視させ、異状を認めたと際、即座にローラを停止するようにしておくことは、事故防止あるいは被害軽減の観点から有効と言え、「ドラム状ローラ巻き込まれ事故」の船舶事故調査報告書では、複数乗組みの漁船について「操作レバー等への乗組員の配置」を求めているものがあります。

なお、1人乗組み漁船では、上記措置を講じることができませんが、4ページで示したように、1人乗組み漁船では「ローラ巻き込まれ事故」がすべて死亡事故となっていることから、代替措置として、ドラム状ローラの非常停止装置をローラ付近に設け、事故防止あるいは被害軽減に備えることが望ましいと言えます。

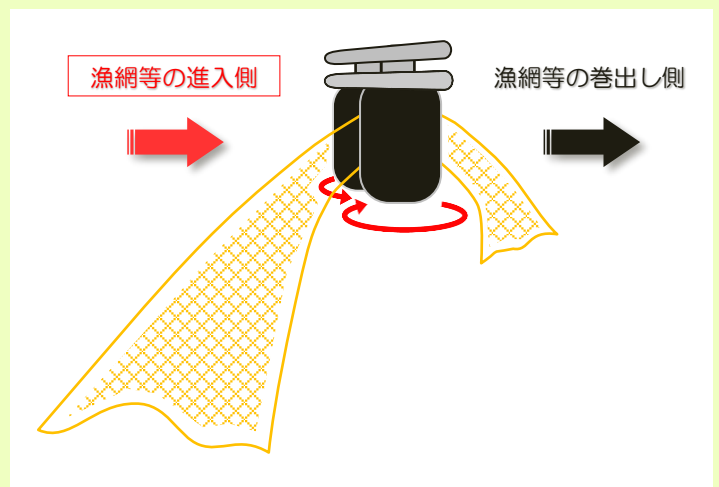
「漁網等がローラに進入する側」とは、漁網や漁具ロープがゴム製ローラの回転部に巻き取られている側を指し、具体的には右図に示す位置となります。

「漁網等がローラに進入する側」で漁網等の巻取り作業を行うことは、巻き込まれ事故に直結することから、ゴム製ローラの製造会社の取扱説明書には「漁網等がローラに進入する側では絶対に作業を行わない」旨の注意事項が記載されています。

しかしながら、「ゴム製ローラ巻き込まれ事故（4件）」では、いずれも漁網等の進入側で作業が行われていました。ゴム製ローラを使用して漁網等を巻き取る際は、漁網等を一對のローラの間にはき込む必要がありますが、事故船舶の作業者は、漁網等の進入側で作業を行うことの危険性は認識していたものの、作業効率を優先して同位置で作業を行っていたようです。

ゴム製ローラを使用して漁網等を巻き取る際は、絶対に、漁網等の進入側で作業は行わず、安全を最優先として、漁網等の巻出し側で作業を行うようにしてください。

ゴム製ローラを使用する際は、**絶対に**、漁網等の進入側で作業を行わないでください。
