運委参第262号

運輸安全委員会

### 貨物列車走行の安全性向上に関する意見について

## 貨物列車走行の安全性向上について

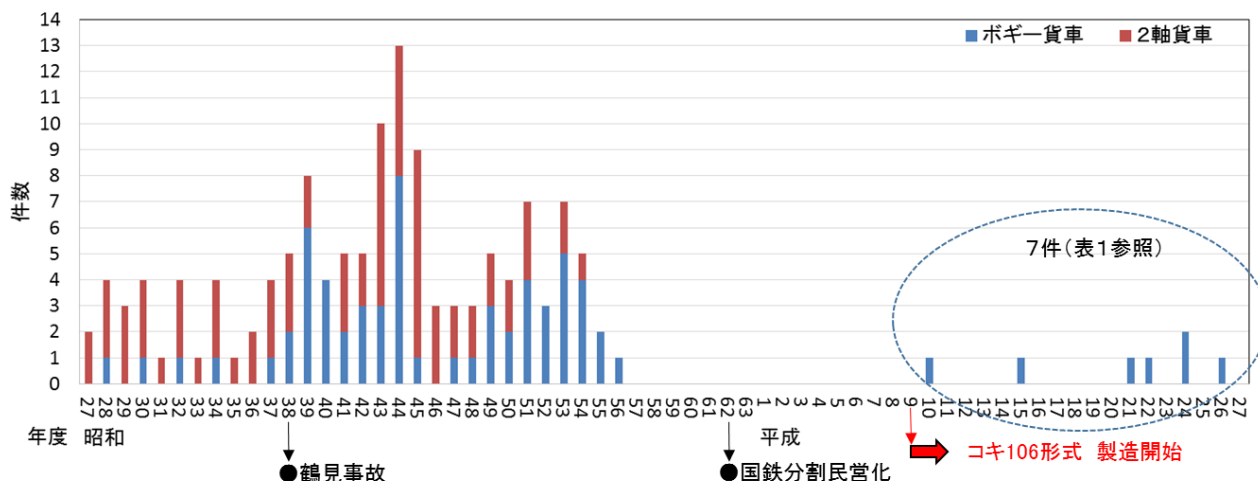
図1 貨車乗り上がり脱線及び同脱線に類似した事故件数の推移

図1に、貨車乗り上がり脱線及び同脱線に類似した事故に関する昭和27年度以降のデータを示す<sup>4)~6)</sup>。貨車の本線走行中の乗り上がり脱線は昭和50年代半ばまで頻発しており、これらの脱線事故は、「競合脱線」と呼ばれ、車両・軌道ともに管理基準値内であるが、様々な要素が競合することが原因とされた。昭和38年11月に東海道本線で発生した鶴見事故は、貨車の脱線による多重衝突事故となり、死者161名を出す大惨事となった。このため、当時の国鉄により調査委員会が設けられ、現車試験を含む種々の検討が行われ、車両・軌道両面からの競合脱線防止対策（TR41系台車のまくらばねを柔らかくし、オイルダンパを併用する改造、軌道変位の管理項目に複合変位を追加等）が実施された<sup>7)</sup>。こ

これらの対策の結果、昭和57年度以降この種の脱線事故は発生していなかったが、近年になって同種の脱線事故が再び見られるようになってきている。

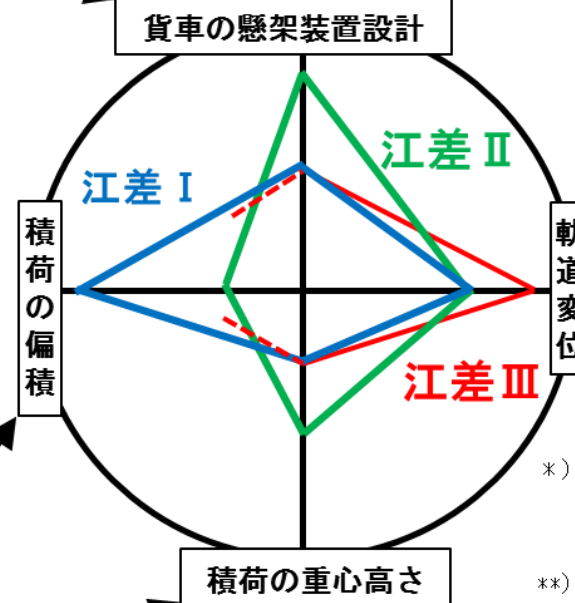
### 因子の影響度イメージ図

- 一連の江差線における脱線事故は、「貨物列車が比較的急な曲線を制限速度に近い速度で走行中に、貨車の外軌側車輪がレールに乗り上がり脱線した」という点で共通。
- 原因は、いずれも車両、軌道、積荷の積載等が因子となり、かつ単独では脱線には至らないが、各因子が悪い方向に重畳（複合）して発生した可能性が考えられる。
- なお、一連の脱線事故における各因子の影響度は下記のとおり異なる。

ロールモードのばね定数や減衰比の影響により輪重減少が発生しやすい設計となっている。この現象は、特にまくらばねダンパの減衰係数が切替位置付近となる比較的積荷が軽量である場合において顕著。

偏積により左右の静止輪重比が大きくなり輪重減少を助長。

- ・ 大きい複合変位が輪重減少を助長。
- ・ 大きい通り変位が横圧増大を助長。

⇒いずれも複合変位による輪重減少の影響が大きい。

\*) 左図は、各因子の影響度を模式的に表したもので、中心から離れる程、影響度が相対的に大きいことを示している。なお、影響度の大きさは、因子間で比較しているものではない。

高い重心位置によりロール振動が励起され輪重減少を助長。

・ 懸架装置が適正な減衰領域で使用されること、及び積荷の積載量にかかわらず適正な減衰が得られる懸架装置を設備することについて検討。

・ 偏積の防止対策の検討・実施。  
・ コンテナ積載状態で輪重アンバランスを簡易に検知できるシステムの導入について検討。

- ・ 複合変位の適正な管理。
- ・ 貨車や列車の運行形態に対応する、より効果的な軌道変位の管理手法について検討。

- ・ 使用される貨車の特性を加味した積載方法について検討。
