～第4種踏切道において発生した、列車と自動車との衝突による死亡事故～

鉄道事業者名：九州旅客鉄道株式会社

事故種類：踏切障害事故

於保踏切道（第4種踏切道：遮断機及び警報機なし）

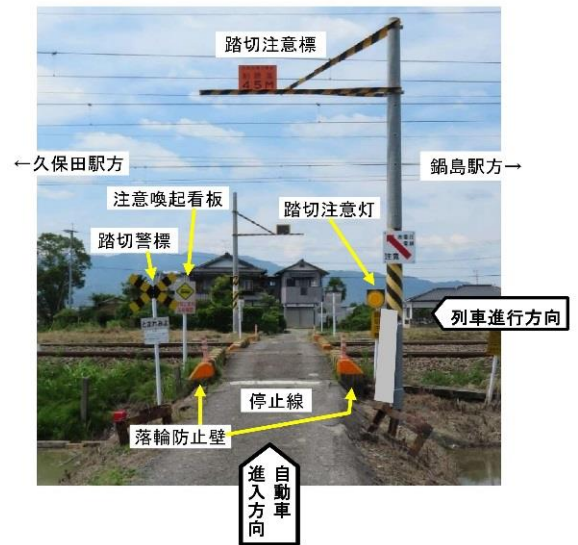
<自動車進入方向から見た於保踏切道の状況>

- ・本事故は、踏切遮断機及び踏切警報機が設けられていない第4種踏切道である於保踏切道に列車が接近している状況において、自動車が同踏切道に進入したため、列車と衝突したことにより発生したものと推定される。
- ・列車が接近している状況において自動車が同踏切道に進入した理由については、自動車の運転者が死亡しているため明らかにすることはできなかった。

- ・踏切遮断機及び踏切警報機が設けられていない第4種踏切道は、廃止又は踏切保安設備を整備すべきものである。於保踏切道は、通過する列車の速度が高速で、鉄道交通量が多く、複線区間にあるため踏切長も長く、平成9年以降、本事故を含め4件の事故が発生している。このことから、鉄道事業者、道路管理者及び地域住民等の関係者は、同踏切道が事故の危険性が高い踏切であることを踏まえ、同踏切道の廃止又は踏切保安設備の整備に関する協議を進め、早期に方針を定めて、具体的な取組を実施することが必要である。
- ・列車の速度が高い、鉄道交通量が多い、踏切長が長いなど、於保踏切道と同様の危険要素を有している他の第4種踏切道においても、早期に廃止又は踏切保安設備の整備を行うべきであると考えられることから、鉄道事業者、道路管理者及び地域住民等の関係者は、対策に向けた協議を進め、早期に方針を定めて、具体的な取組を実施することが必要である。
