～ 横取り装置の警告灯等の定期検査後、横取り材の収納の確認を失念し、
 レールに被せた状態であったため、列車が横取り材に乗り上げ脱線した事故 ～

鉄道事業者名：横浜市交通局
 事故種類：列車脱線事故
 発生日時：令和元年6月6日5時23分ごろ
 発生場所：神奈川県横浜市
 1号線 ^{しもい}下飯田駅～^{たてば}立場駅間（複線）
 関内駅起点17k889m付近

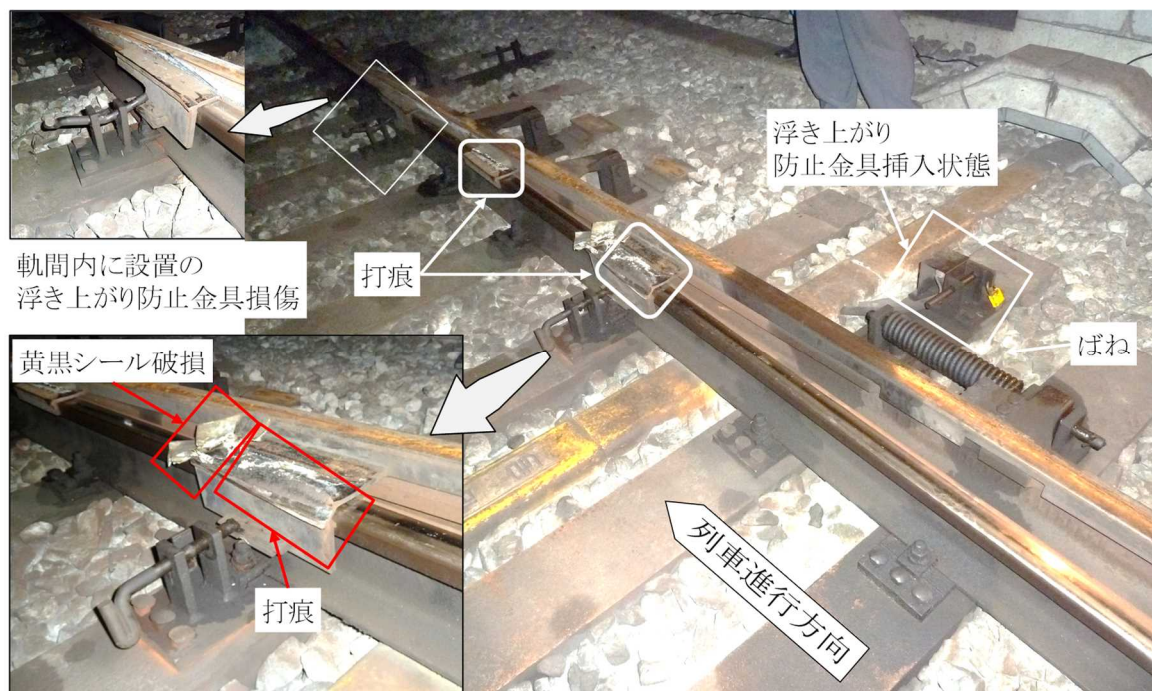
<脱線時の横取り装置の状況>

同列車の転動防止を行った際に、列車右側の車輪が横取り装置（横取り材）に乗り上げレール左側に脱線していることを確認した。

本事故は、可動式横取り装置の定期検査において、本線右レールの横取り材の収納を失念しレールに被せたまま作業を終了したところに列車が進行したため、列車の複数の右車輪が横取り材に乗り上げ左側へ脱線したものと推定される。

本線右レールの横取り材の収納を失念したのは、作業終了時に行うべき本線右レールの横取り材が収納されていることを確認しなかったことによるものと推定される。

また、同横取り装置は、横取り材を収納しない状態においても警告灯等の作動を停止することができる構造となっていたことから、警告灯等の消灯確認をもって横取り材が収納されていると思い込んだことが関与した可能性が考えられる。

(3) 横取り装置の改良

本件列車の車輪が乗り上げた横取り装置は、横取り材の収納に関係なく浮き上がり防止金具が挿入できる構造であることから、横取り材が収納状態にならないと警報回転灯（ブザー内蔵）、警告灯等が作動を停止しないような収納忘れを予防する機能を付加することなどの改良を検討すること。

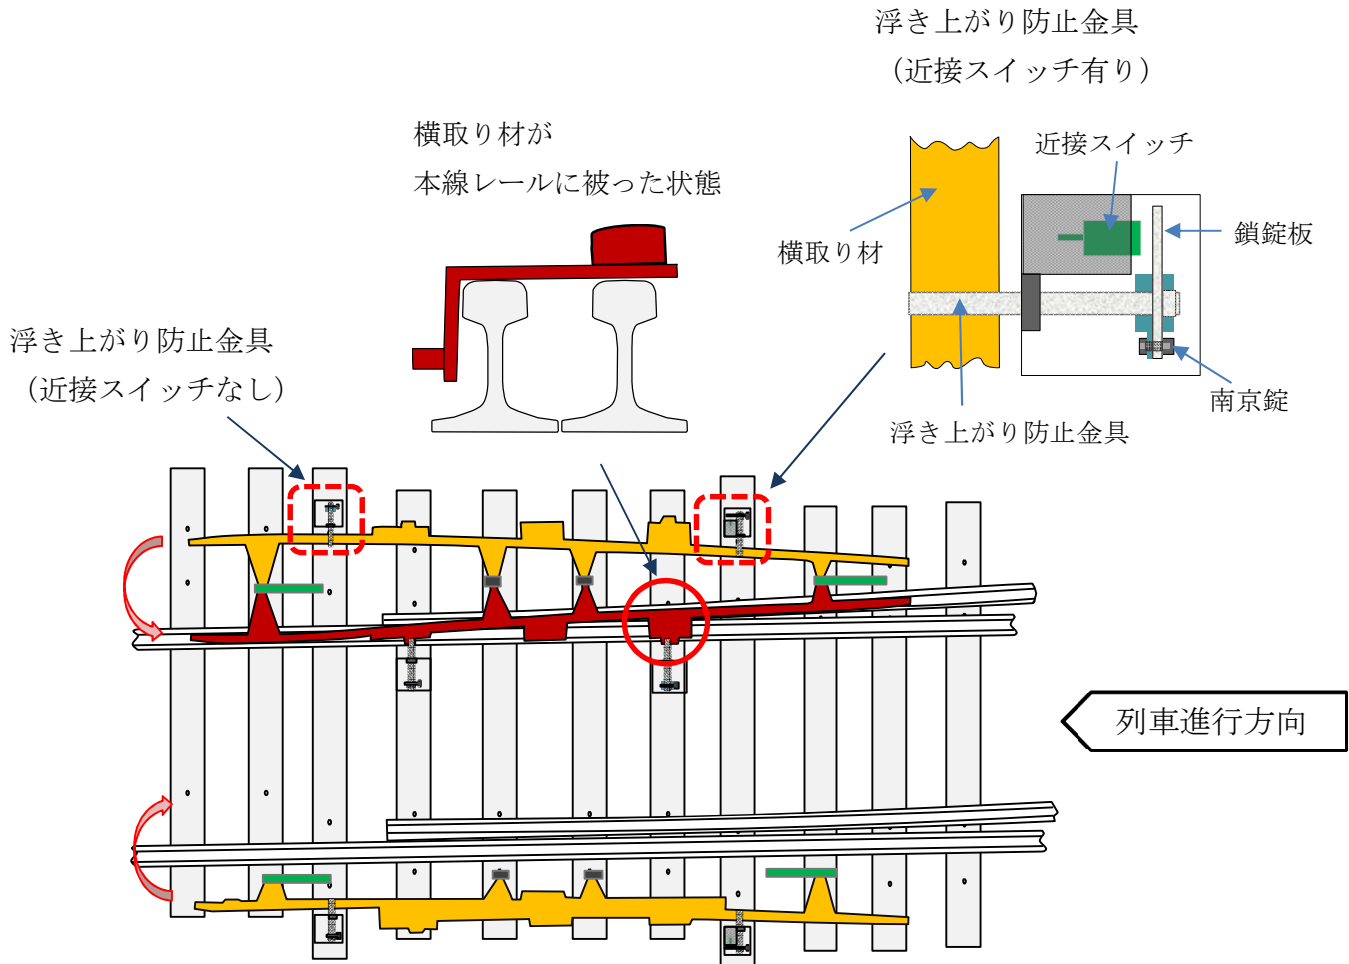
横取り装置

(茶色は、脱線の原因となった右横取り材)
