～第4種踏切道において発生した、列車と軽自動車との衝突による死亡事故～

鉄道事業者名：西日本旅客鉄道株式会社

事故種類：踏切障害事故

富益第5踏切道（第4種踏切道：遮断機及び警報機なし）

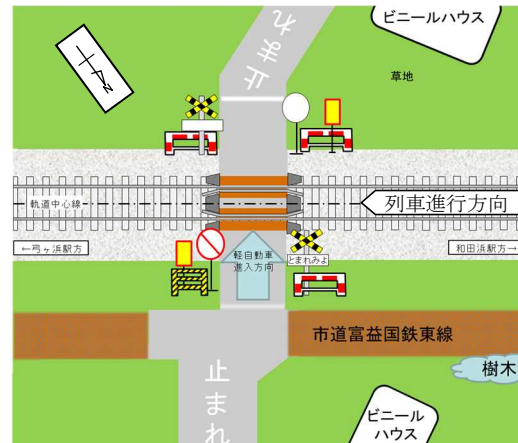
<本件運転者進入側から見た富益第5踏切道略図>

また、直前の交差点から踏切までの道路の形状が屈折路（クランク状）で、踏切幅員が軽自動車の全幅と同程度となっており、軽自動車運転者が運転操作に意識を集中して列車の接近に気付きにくくなっていたことが、本事故が発生した要因の一つとなっている可能性があると考えられることから、自動車運転者に対して、踏切直前で一旦停止し、安全を確認することを促すために停止線を引きなおすなどの対策を講じることが望ましい。

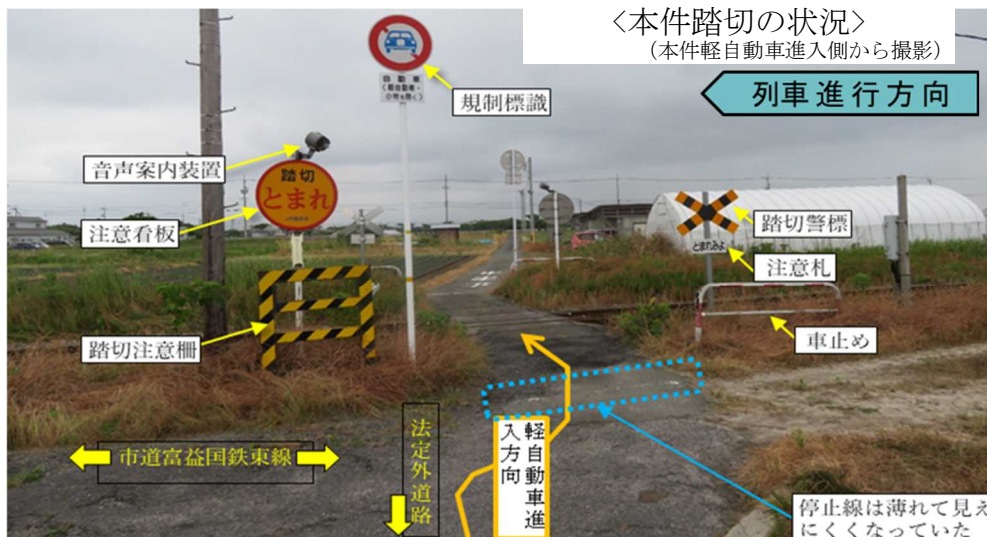
<本件踏切の状況>

(本件軽自動車進入側から撮影)

本事故は、踏切遮断機及び踏切警報機が設けられていない第4種踏切道である富益第5踏切道に列車が接近している状況において、軽自動車と同踏切道に進入したため、列車と衝突したことにより発生したものと認められる。

列車が接近している状況において、軽自動車と同踏切道に進入した理由については、軽自動車運転者が運転操作に意識を集中し、列車の接近に気付くことができなかった可能性が考えられるが、軽自動車運転者が死亡しているため、その詳細を明らかにすることはできなかった。

踏切遮断機及び踏切警報機が設けられていない第4種踏切道は、廃止又は踏切保安設備を整備すべきものである。鉄道事業者、米子市、地域住民等の関係者は、本件踏切の廃止又は踏切保安設備の整備に向けた協議を進め、早期に方針を定めて、具体的な取組を実施することが必要であると考えられる。
