～第4種踏切において発生した、列車と原動機付自転車との衝突による死亡事故～

鉄道事業者名：西日本旅客鉄道株式会社

事故種類：踏切障害事故

新屋第3踏切道（第4種踏切道：遮断機及び警報機なし）

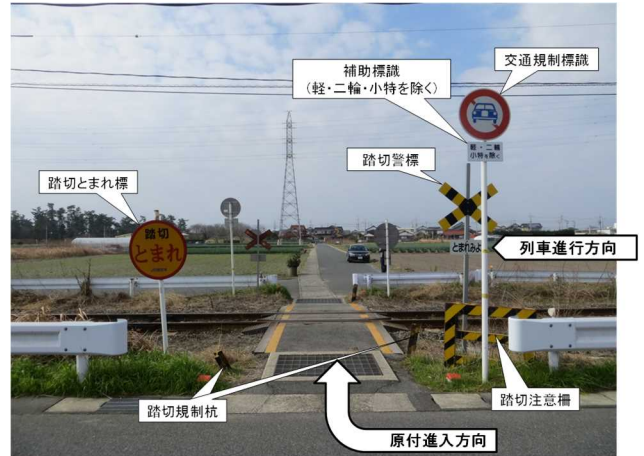
<原付進入側から見た新屋第3踏切の状況>

本事故は、踏切遮断機及び踏切警報機が設けられていない第4種踏切道である新屋第3踏切道に列車が接近している状況において、原動機付自転車が同踏切道内に進入したため、列車と衝突したことにより発生したものと認められる。

さらに、そのような措置を講じるまでの間については、市道中浜188号線から本件踏切に進入する者に対する注意看板の追加、踏切停止線の塗布等の対策を検討するとともに、踏切直前で一時停止し、安全確認することについて周知することが望ましい。

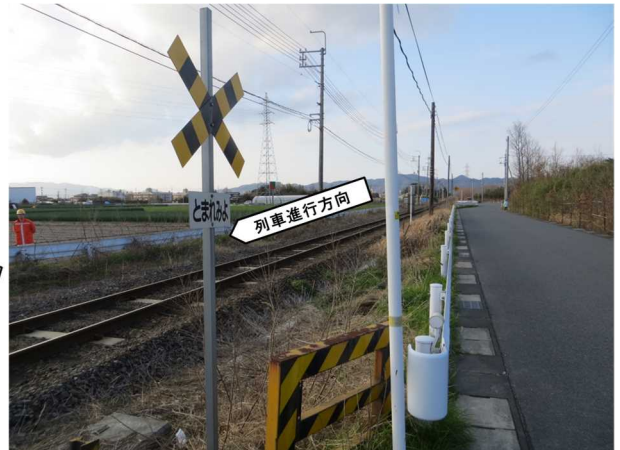
<原付進入側から見た列車見通し状況>

列車が接近している状況において、同原動機付自転車が同踏切道内に進入したことについては、同原動機付自転車の運転者が列車の接近に気付かずに踏切道内に進入した可能性があると考えられるが、同運転者が死亡しているため詳細を明らかにすることはできなかった。
