～第3種踏切道において発生した、列車と軽自動車との衝突による踏切障害事故～

鉄道事業者名：WILLER TRAINS 株式会社

事故種類：踏切障害事故

宮津線 しののめ たんごかんざき 東雲駅～丹後神崎駅間（単線）

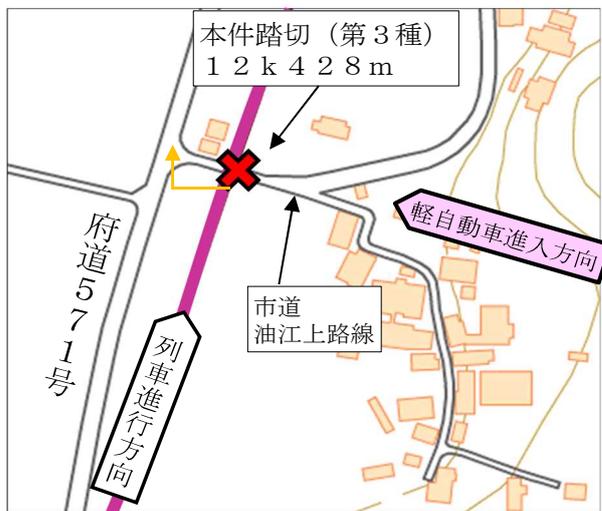
## <事故現場付近略図>

WILLER TRAINS 株式会社の宮津線西舞鶴駅発豊岡駅行き下り普通第237D列車の運転士は、令和2年1月29日（水）、東雲駅～丹後神崎駅間を速度約55km/hで惰行運転中、上油江踏切道（第3種踏切道）の手前で右側から同踏切道に進入してくる軽自動車を認めたため、非常ブレーキを使用するとともに気笛を吹鳴したが列車は軽自動車と衝突して停止した。停止後、運転指令へ事故の報告をするとともに、軽自動車の運転者の状況を確認し警察への通報及び救急車の手配を依頼した。この事故により、同運転者が死亡し、乗客2名が軽傷を負った。

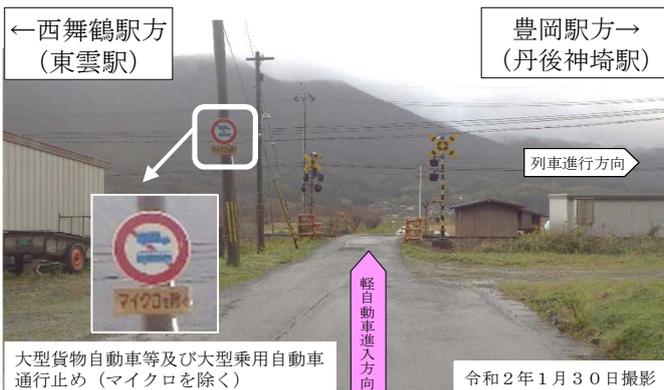
## <軽自動車進入側から見た

本事故は、踏切警報機が設けられている第3種踏切道である上油江踏切道において、列車が接近して踏切警報機が動作している状況で軽自動車が同踏切道に右側から進入したため、列車と衝突したことにより発生したものと考えられる。

列車が接近し、踏切警報機が動作している状況で軽自動車が同踏切道に進入した理由については、軽自動車の運転者が列車の接近に気付かなかった可能性が考えられるが、運転者が死亡していることから、明らかにすることはできなかった。

本件踏切の安全性向上を図るために同社等は、本件踏切へ踏切遮断機を整備することが望ましい。また、同社等は、踏切遮断機整備に向け踏切利用者及び地域住民等の理解や協力が得られるよう努めるとともに、列車の見通しを確保するよう線路に沿って生えている草木の伐採、踏切警報機の視認性を向上するための赤色せん光灯の改良、踏切通行者に注意を喚起するための注意看板の設置等を行うことや、道路管理者は停止線を設置する等の安全対策を講ずることが望まれる。

- ① 踏切防護柵に「とまれ」表示の看板を踏切の両側に設置した。その後、自動車の運転手の目線へ位置を変更した。
- ② 列車運転士及び自動車等通行者からの列車見通しをより向上させるため、草刈りを実施した。
- ③ 踏切防護柵の再塗装を実施した。
- ④ 地元住民への踏切事故防止（一旦停止）の啓発を警察と協議した。また、踏切道の通行注意喚起策として、ドット状の黄線（一旦停止を注視させるためのもの）を道路上へ設け、踏切の幅員が分かるように黄線を設けた。
- ⑤ 令和2年度中に府道側の踏切警報機の赤色せん光灯を全方位型に交換する予定。
