～ 列車が曲線を通過中に軌間が大きく拡大したため、列車が脱線した事故 ～

鉄道事業者名：会津鉄道株式会社

事故種類：列車脱線事故

発生場所：会津線 弥五島^{やごしま}駅～塔のへつり^{とう}駅間（単線）

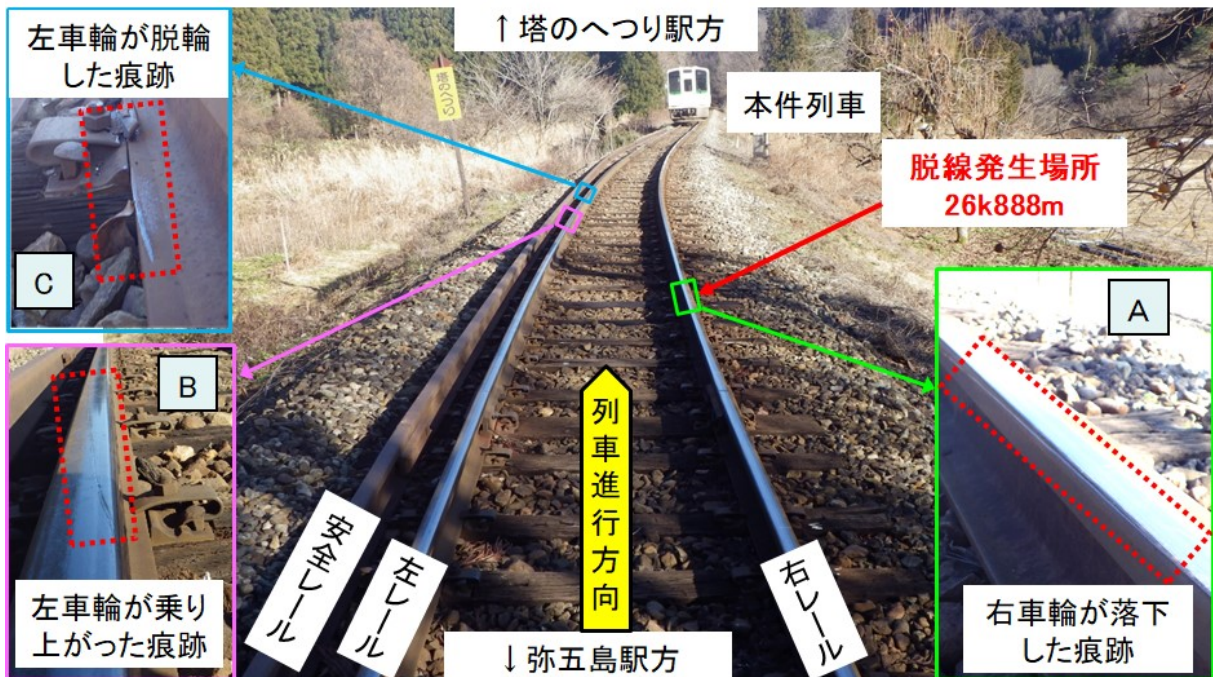
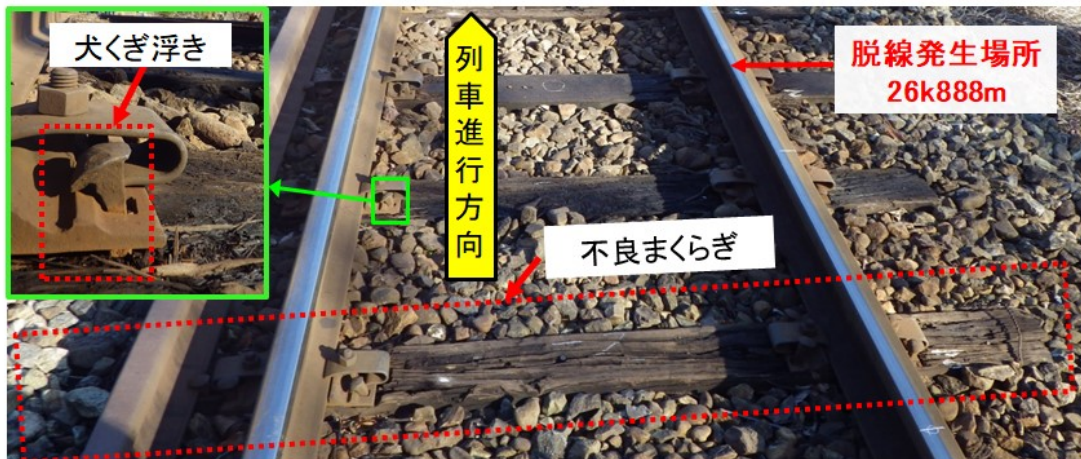
会津鉄道株式会社の東武日光駅発会津若松駅行き1両編成（ワンマン運転）の上り第3160D列車の運転士は、令和元年12月24日（火）、19時08分ごろ、弥五島駅～塔のへつり駅間の半径200mの右曲線を速度約44km/hで通過中に衝撃を感じ、非常ブレーキを使用して列車を停止させた。

停止後に車両を点検したところ、車両の前台車第1軸が左側に脱線していた。

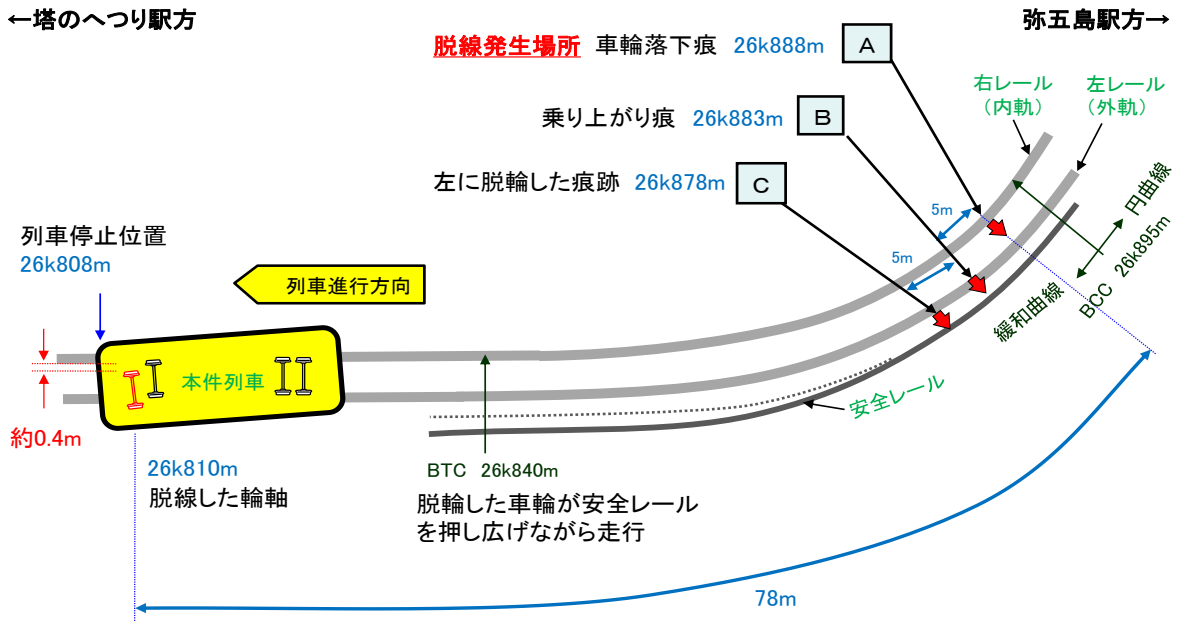
<脱線の状況>

本事故は、列車が半径200mの右曲線を通過中に、軌間が大きく拡大したため、前台車第1軸の右車輪が軌間内に落下したことによるものと考えられる。

軌間が大きく拡大したことについては、同曲線中で、軌間変位が大きかったことに加え、不良まくらぎ及びレール締結装置の犬くぎ浮きが連続していたことにより、列車走行時の横圧によりレール小返りやレールの横移動が発生したことによるものと考えられる。

不良まくらぎ及びレール締結装置の犬くぎ浮きが連続していたことについては、まくらぎ検査等で、軌間拡大に対する危険性を踏まえたまくらぎやレール締結装置の状態(不良の連続性や程度)を十分に把握できておらず、状態に応じた軌道整備が行われていなかった可能性があると考えられる。

また、本事故の発生については、木まくらぎからPCまくらぎへの交換計画はあったものの、軌間拡大の危険性が高い急曲線が優先されず、本事故発生前に交換が完了していなかったことが関与した可能性が考えられる。

- (1) まくらぎ等の検査及び軌道整備の着実な実施
- (2) まくらぎの材質の変更
