～ 線路内に流入した土砂等に衝突して脱線した事故 ～

鉄道事業者名：会津鉄道株式会社

事故種類：列車脱線事故

発生場所：会津線 塔のへつり駅～湯野上温泉駅間（単線）

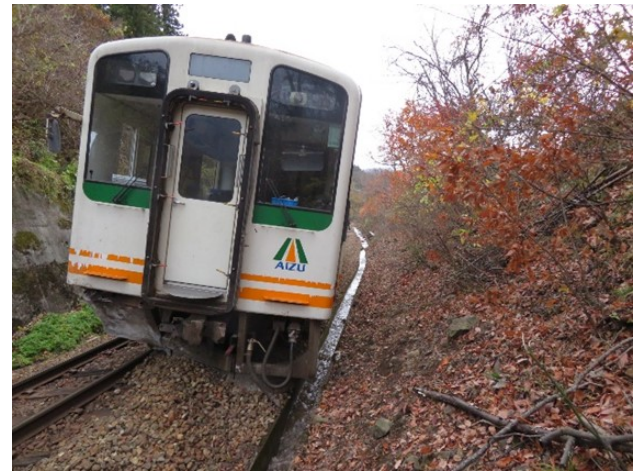
<脱線の状況>

会津鉄道株式会社の会津田島駅発会津若松駅行き2両編成（ワンマン運転）の上り第2302D列車の運転士は、令和元年11月27日（水）5時50分ごろ、塔のへつり駅～湯野上温泉駅間の左曲線（以下、前後左右は列車の進行方向を基準とする。）を速度約60km/hで走行中、前方の線路内に流入していた土砂を発見したため、非常ブレーキを使用した。列車は土砂に乗り上げて先頭車両の全4軸が脱線した。

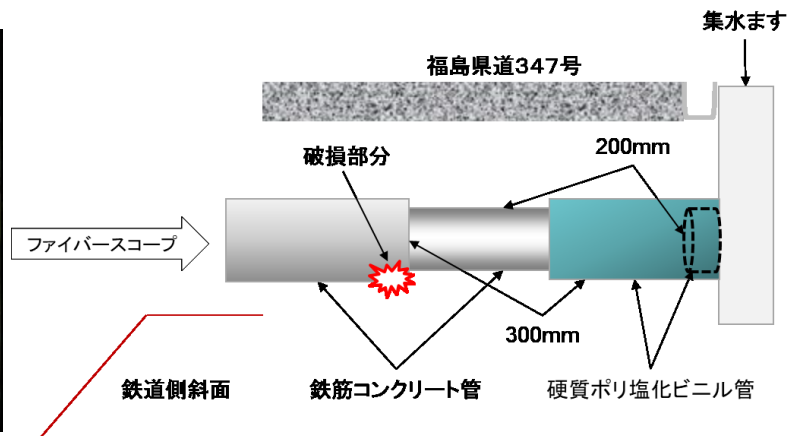
<崩壊斜面上部の状況>

本事故は、鉄道沿線の斜面が崩壊し、線路内に流入した土砂等に列車が乗り上げて脱線したものと推定される。

斜面が崩壊して線路内に土砂等が流入したことについては、同斜面の上部にある福島県道347号に埋設されている水路が経年等による劣化により強度が低下して破損したため、漏水が発生し、崩積土層である同斜面内に水がしみ込み含水量が高まって不安定な状態となったことから発生したものと考えられる。水路が経年等による劣化により強度が低下して破損したことについては、水路の管理を適切に行っていなかったことが関与した可能性が考えられる。

事故現場において同種の事故を防止するためには、斜面上部に敷設されている水路を健全な状態に維持するため補修するなど、土地の管理者が水路を適切に管理する必要がある。

また、水路からの漏水等による斜面崩壊被害に備え、斜面の異常を検知する崩落検知センサーの設置や法面防護工等の施工の措置を講じることが望ましい。なお、同社の鉄道用地外で措置が必要になる場合には、その管理者等へ情報提供を行い、措置を依頼するなど、斜面崩壊を防ぐための関係者間における協議を行うことが望ましい。
