～第4種踏切において発生した、列車と通行者との衝突による死亡事故～

事故種類：踏切障害事故

山陽線 東岡山駅～上道駅間（複線）

五の坪踏切道（第4種踏切道：遮断機及び警報機なし）

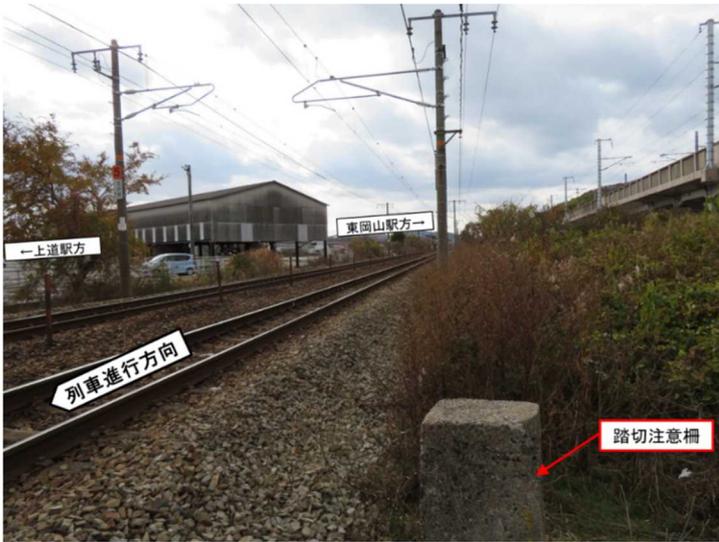
< 歩行者進入側から見た列車見通し状況 >

本事故は、踏切遮断機及び踏切警報機が設けられていない第4種踏切道である五の坪踏切道に列車が接近している状況において、通行者が同踏切道内に進入したため、列車と衝突したことにより発生したものと考えられる。

列車が接近している状況において、同通行者が同踏切道に進入した理由については、同通行者が死亡しているため詳細を明らかにすることはできなかった。
