～第4種踏切道において発生した、列車と軽自動車との衝突による死亡事故～

鉄道事業者名：東日本旅客鉄道株式会社

事故種類：踏切障害事故

増岡踏切道（第4種踏切道：踏切遮断機及び踏切警報機なし）

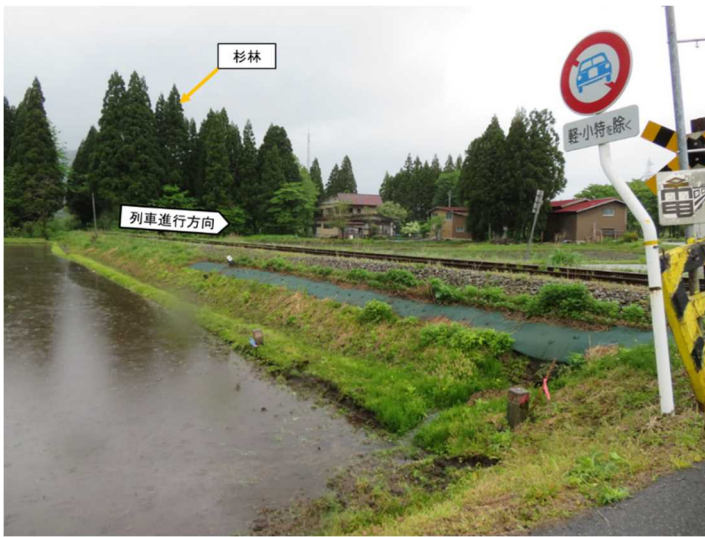
<軽自動車進入側から見た列車の見通し状況>

列車が接近している状況で軽自動車が同踏切道に進入した理由については、同軽自動車の運転者が列車の接近に気付いていなかった可能性があると考えられるが、同運転者が死亡しているため詳細を明らかにすることはできなかった。

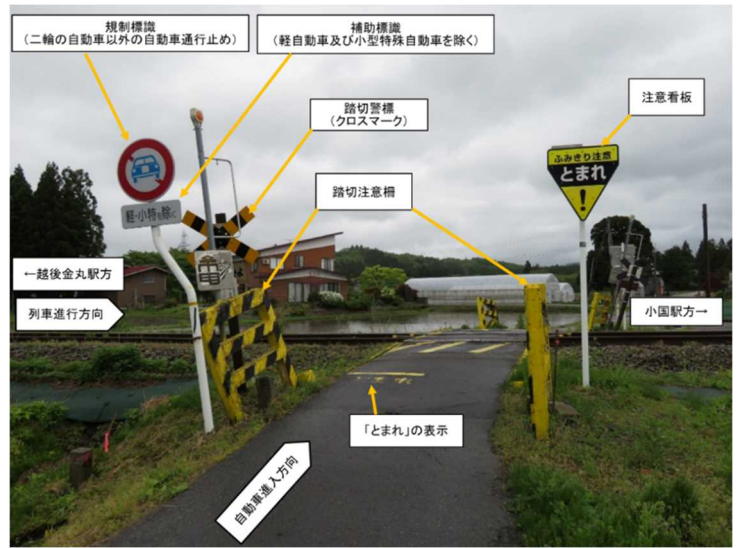
<増岡踏切道の状況>

本事故は、踏切遮断機及び踏切警報機が設けられていない第4種踏切道である増岡踏切道に列車が接近している状況において、軽自動車が同踏切道に進入し、同列車と衝突したことにより発生したものと認められる。

踏切遮断機及び踏切警報機が設けられていない第4種踏切道は、廃止又は踏切保安設備を整備すべきものである。本事故は、同社が小国町に廃止に向けた働きかけを行っていた状況で発生した。このことから本件踏切の安全性の向上を図るために同社、小国町及び地域住民等の関係者は、本件踏切の廃止又は踏切保安設備の整備に向けた協議による合意形成を進め、安全のための施策を実施していくことが必要であると考えられる。
