～第4種踏切道において発生した、列車とハンドル形電動車椅子との衝突による死亡事故～

鉄道事業者名：WILLER TRAINS株式会社

事故種類：踏切障害事故

下由里踏切道

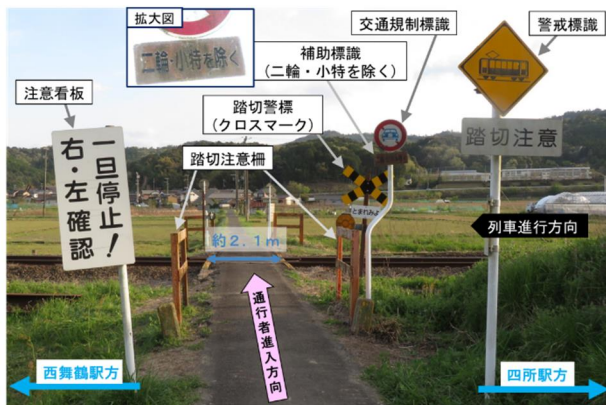
< 下由里踏切道の状況 >

（第4種踏切道：踏切遮断機及び踏切警報機なし）

列車が接近している状況において同通行者が同踏切道に進入したことについては、同通行者は同踏切道に進入する際には列車の接近に気付いていなかった可能性が考えられ、その理由として、同通行者が踏切警標付近において一時停止せず、安全確認を行っていなかった可能性が考えられるが、同通行者が死亡しているため詳細を明らかにすることはできなかった。

踏切遮断機及び踏切警報機が設けられていない第4種踏切道は、安全性を向上させるために踏切道を廃止することが望ましく、廃止できない場合は踏切保安設備を整備（第1種踏切道へ格上げ）するべきである。下由里踏切道では平成16年にも死亡事故が発生していること、迂回路となり得る第1種踏切道があることから、鉄道事業者及び道路管理者は、安全性を向上させるために、同踏切道を廃止するべきであり、廃止できない場合は第1種踏切道へ格上げするべきである。したがって、鉄道事業者及び道路管理者は、踏切利用者及び地域住民等の理解や協力が得られるよう努め、早期に方針を定めて、具体的な安全対策を講じる必要がある。

また、具体的な安全対策が講じられるまでの間、鉄道事業者及び道路管理者は、同踏切道の利用者に対して、迂回路となり得る第1種踏切道を積極的に利用するよう働きかけることや、注意喚起看板や停止線を設ける等の安全対策を推進することが望まれる。さらに、本事故は、通行者が一時停止せず、安全確認を行っていなかった可能性が考えられることから、踏切を横断する際に確実に安全確認が行われるよう、鉄道事業者及び道路管理者は、踏切通行者に対して安全意識の向上に向けた取組を行うことが望ましい。

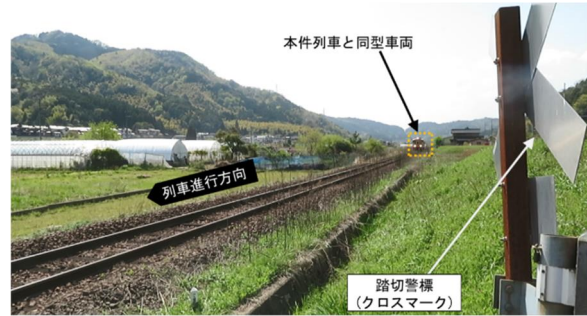
< 同通行者進入側から見た  
接近する上り列車の見通し状況 >

踏切警標の横で高さ約1.2mの位置から確認
