九州旅客鉄道株式会社 長崎線 鉄道重大インシデント (平成27年5月22日発生)

調査報告書 説明資料

運輸安全委員会
平成28年6月

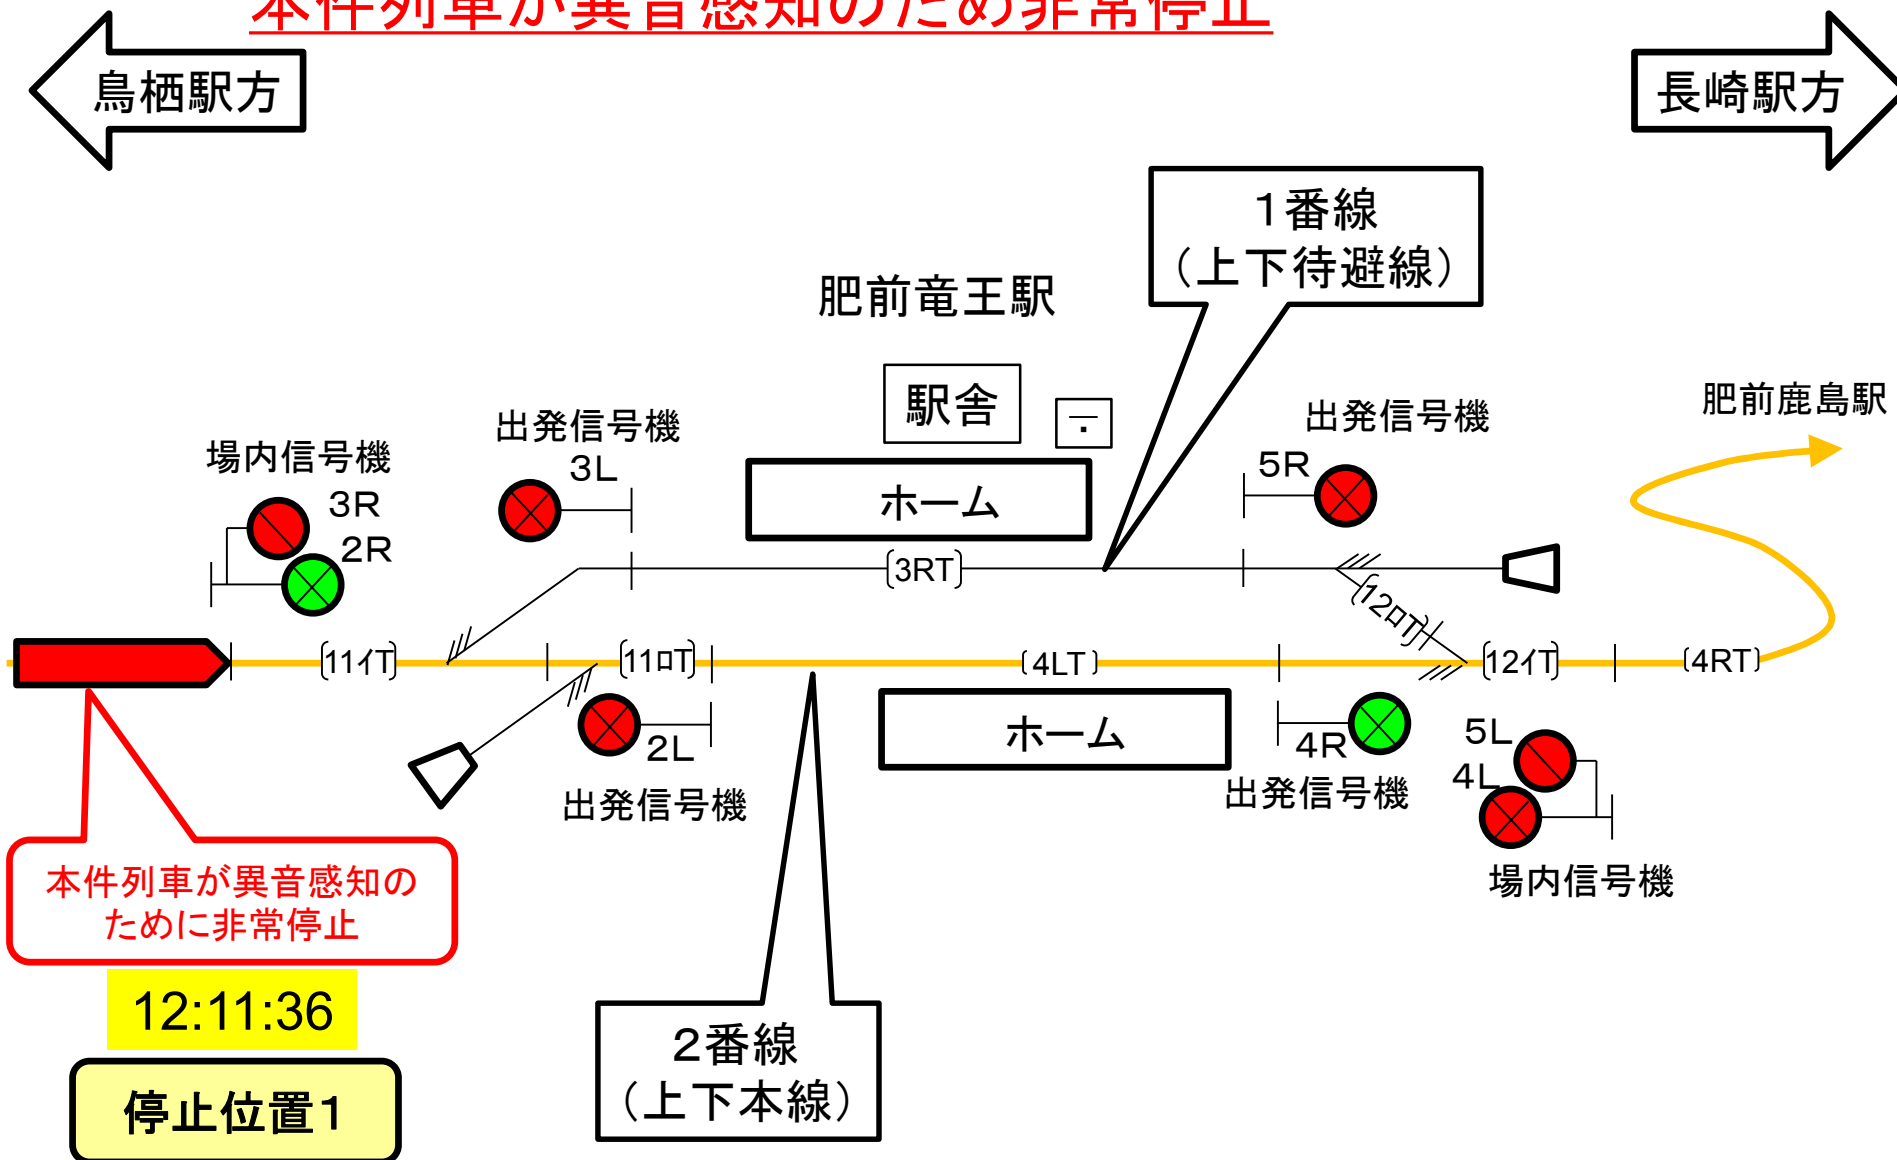
本件列車及び20M列車の動き等 (その1)

本件列車が異音感知のため非常停止

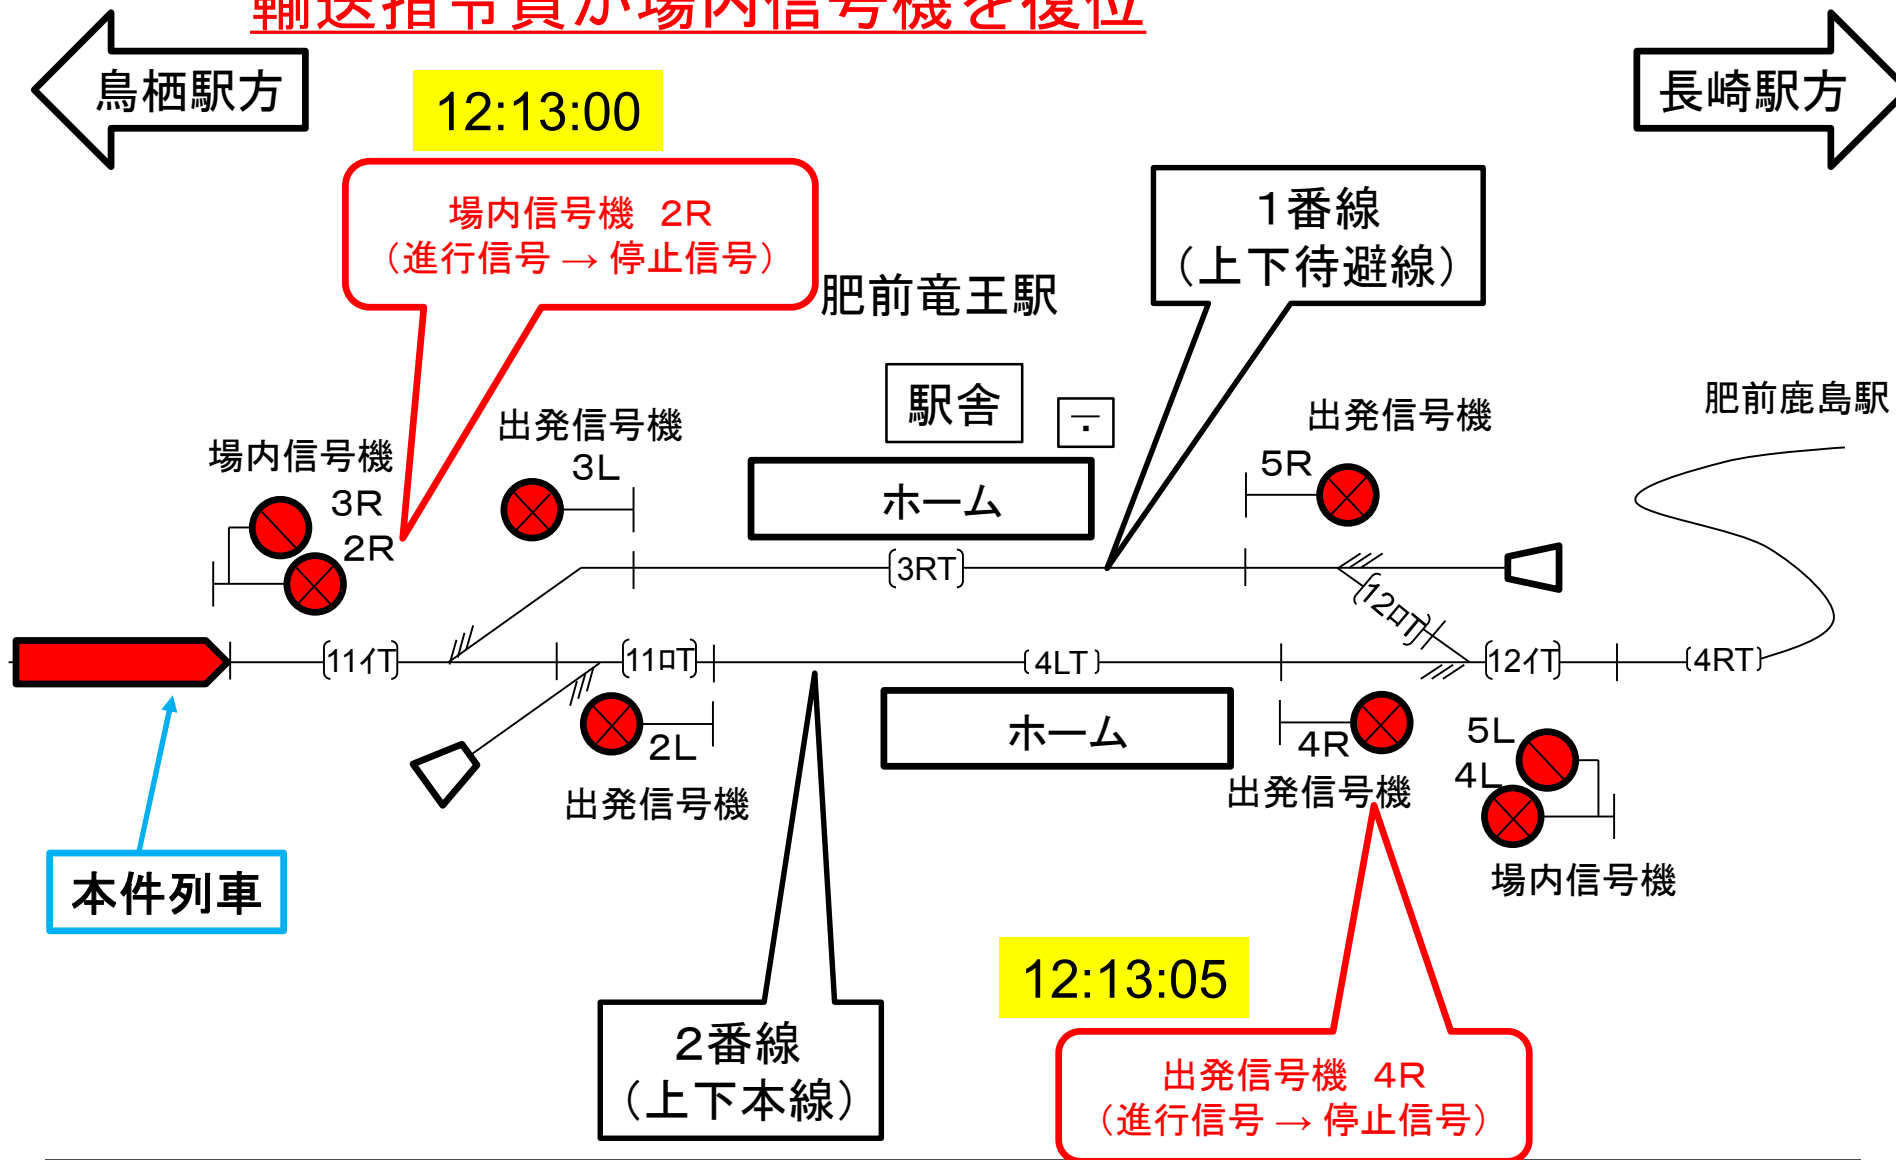
本件列車及び20M列車の動き等 (その2)

輸送指令員が場内信号機を復位

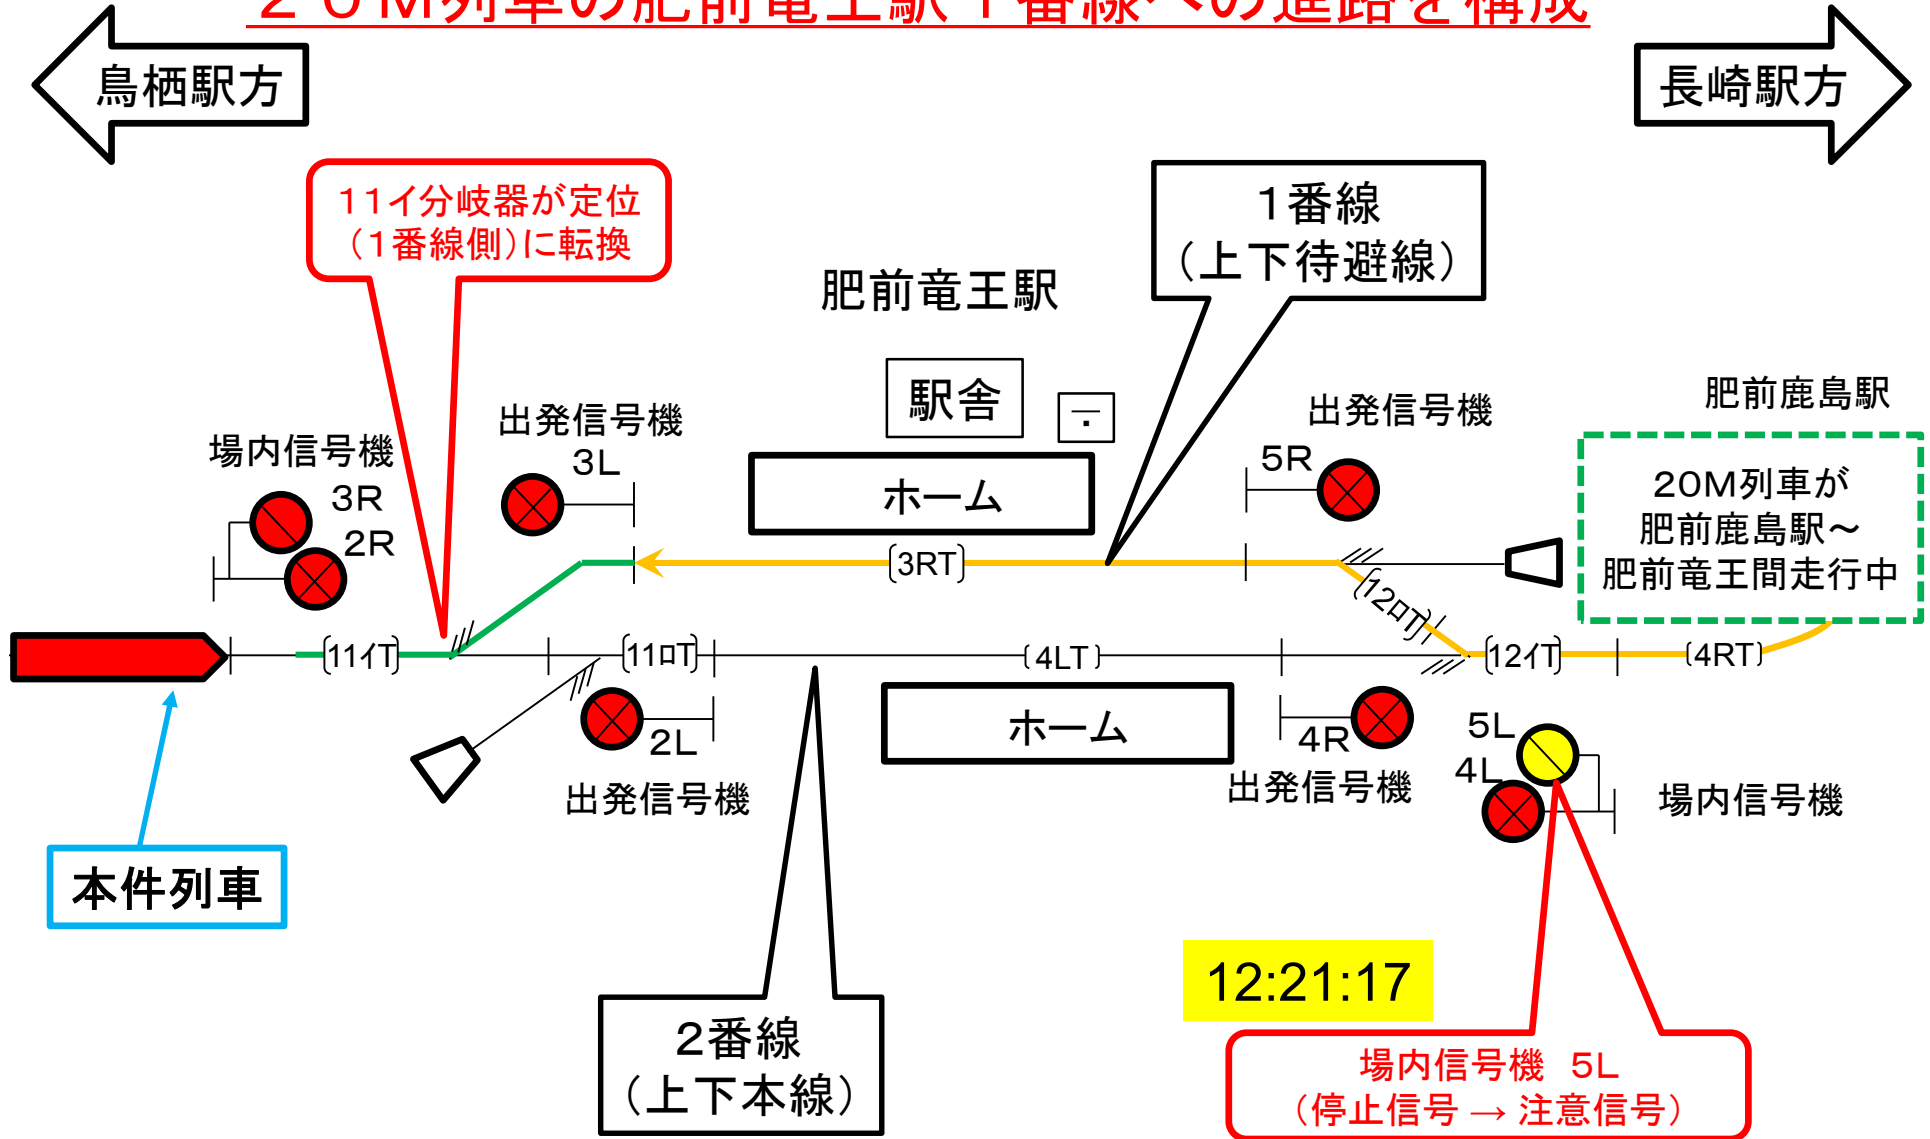
本件列車及び20M列車の動き等 (その3)

20M列車の肥前竜王駅1番線への進路を構成

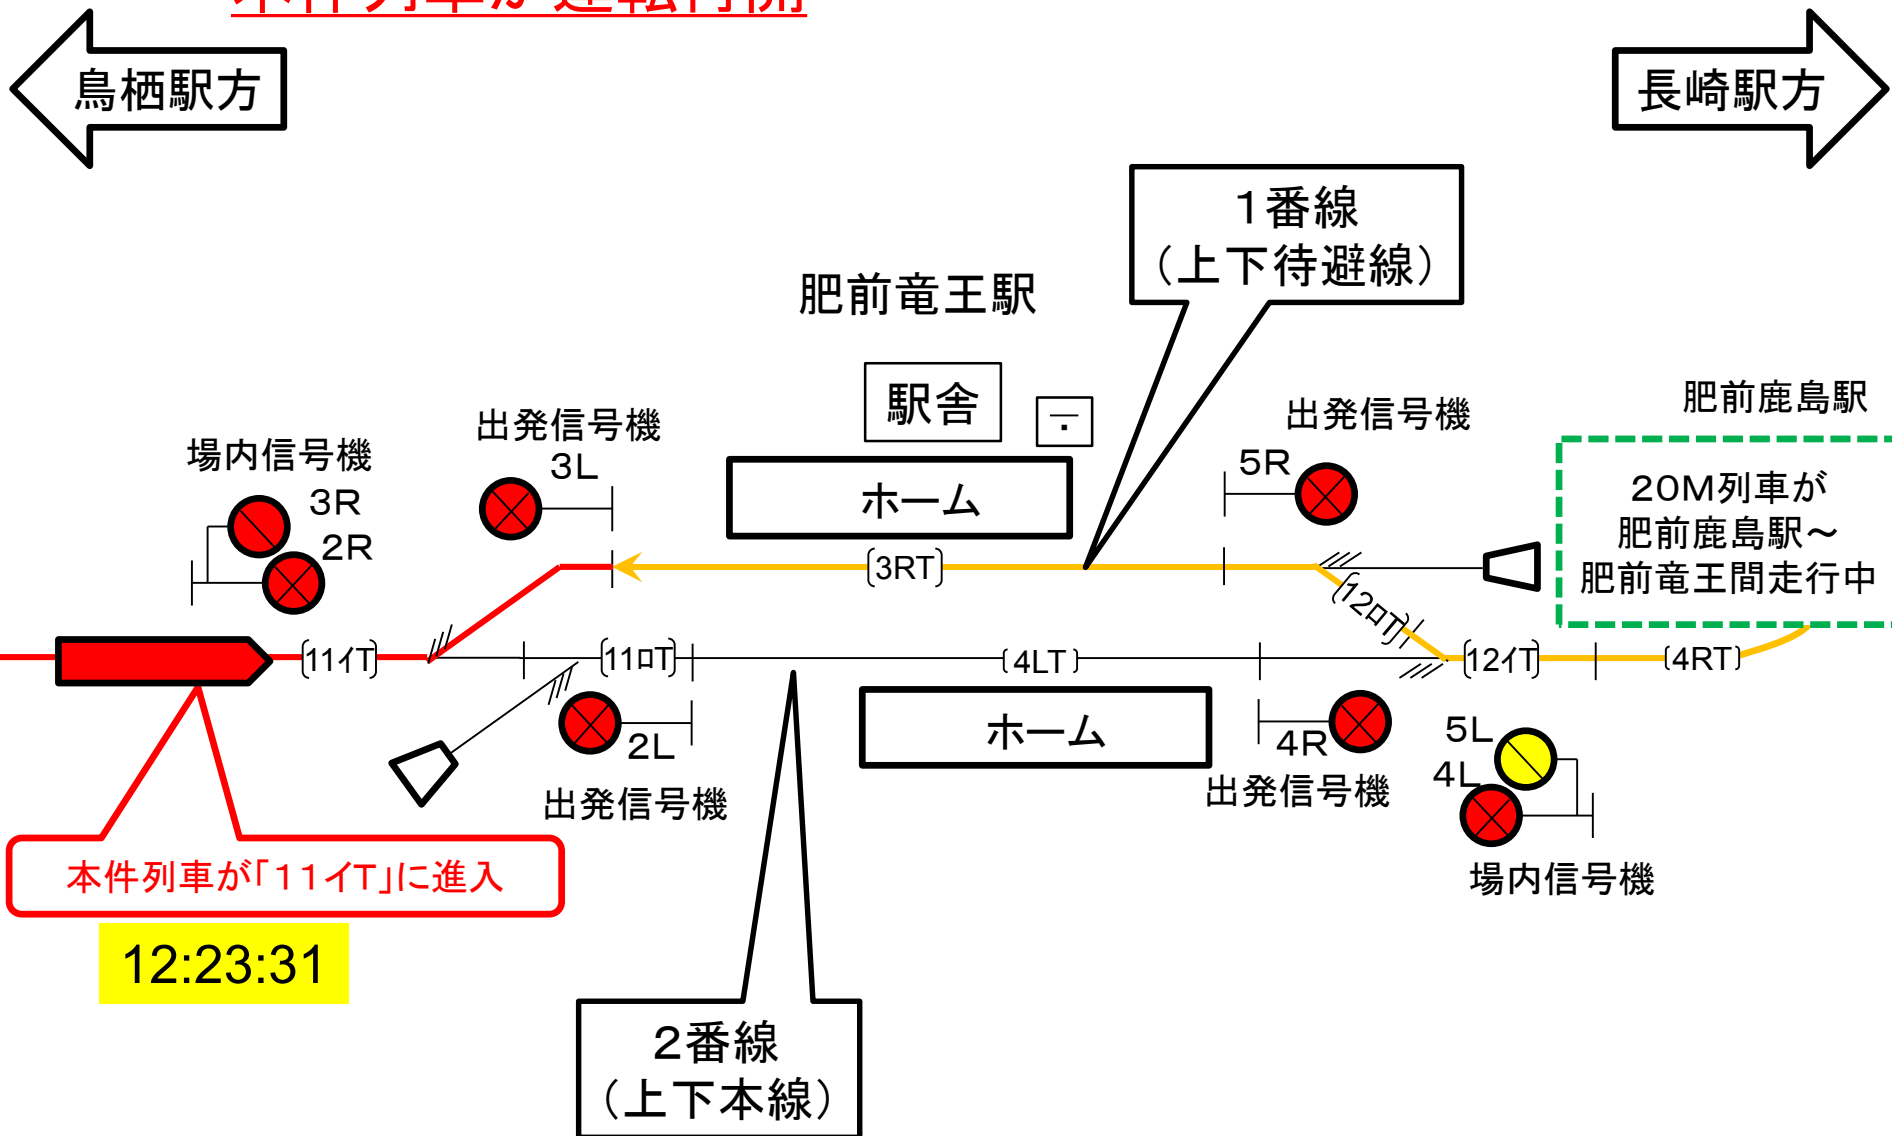
本件列車及び20M列車の動き等 (その4)

本件列車が運転再開

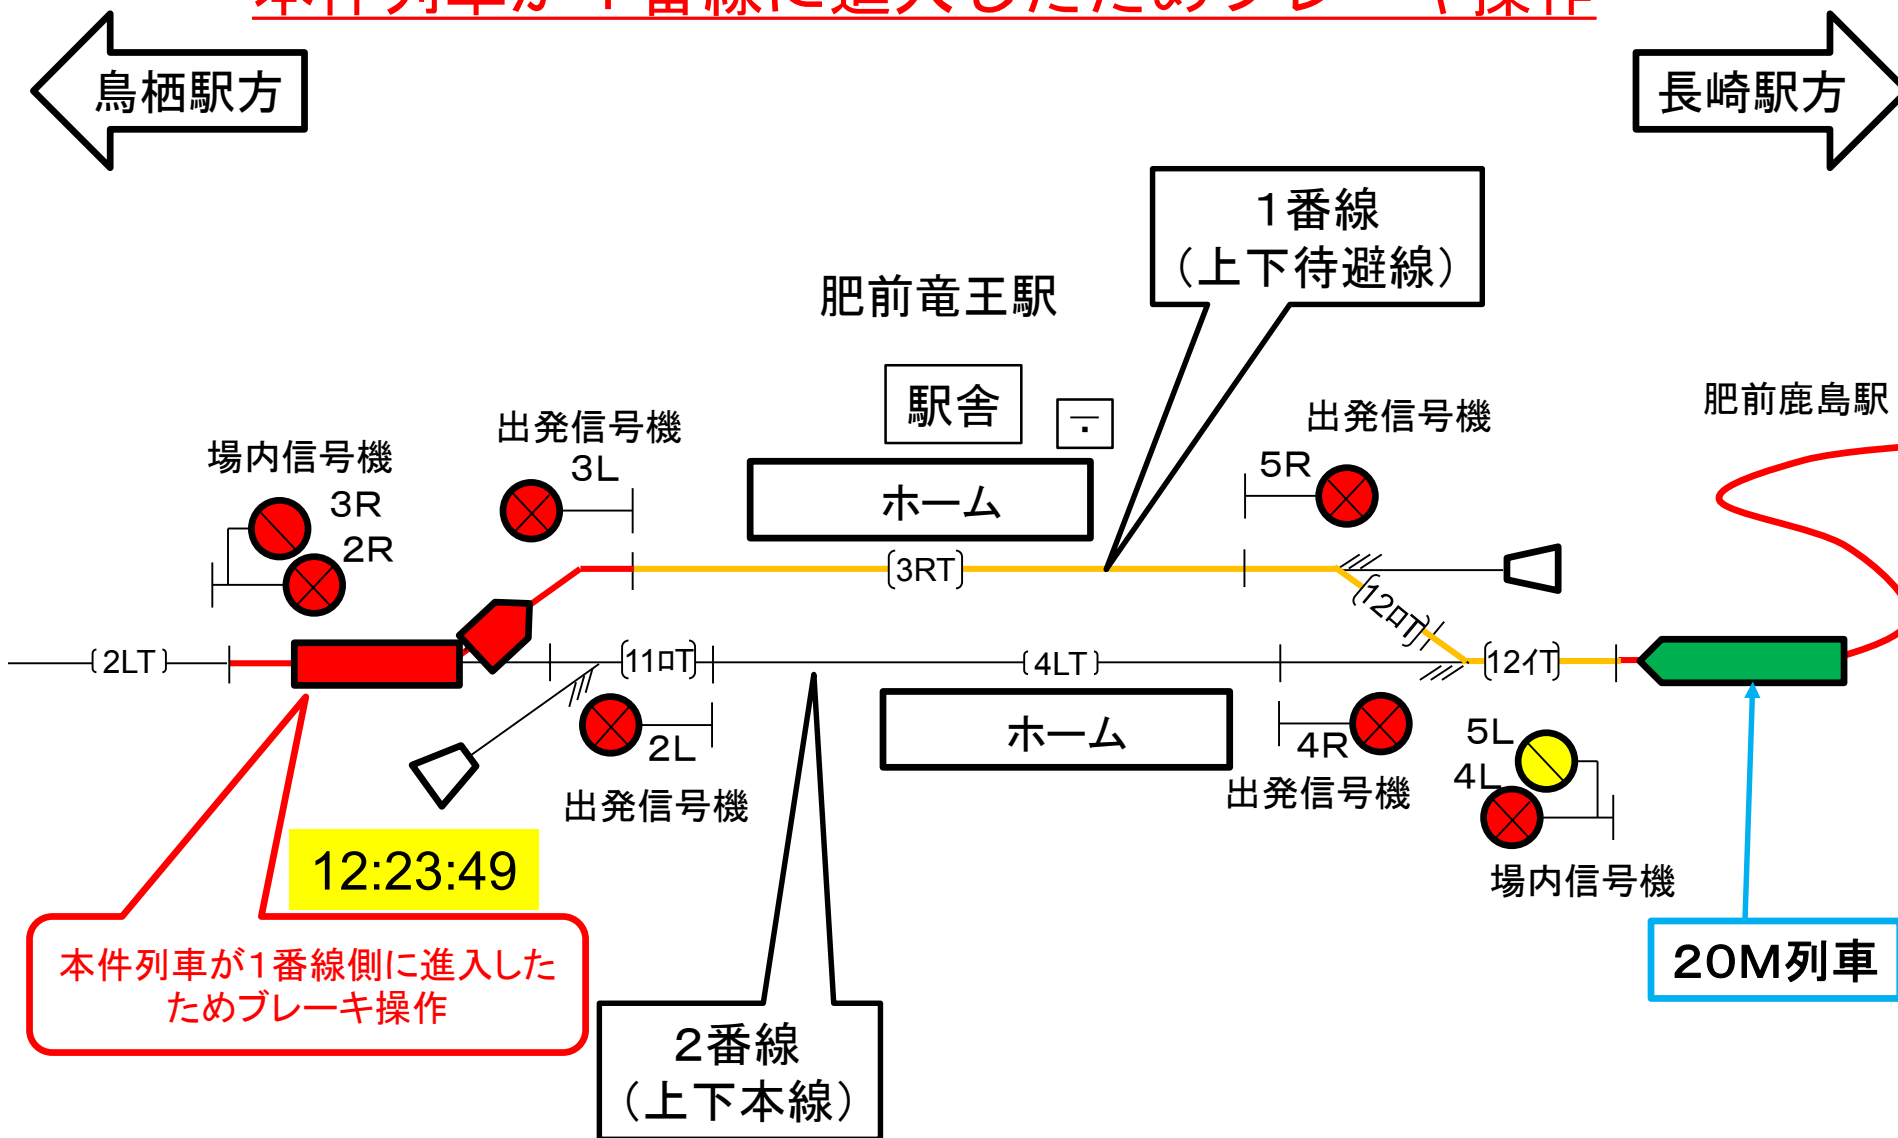
本件列車及び20M列車の動き等 (その5)

本件列車が1番線に進入したためブレーキ操作

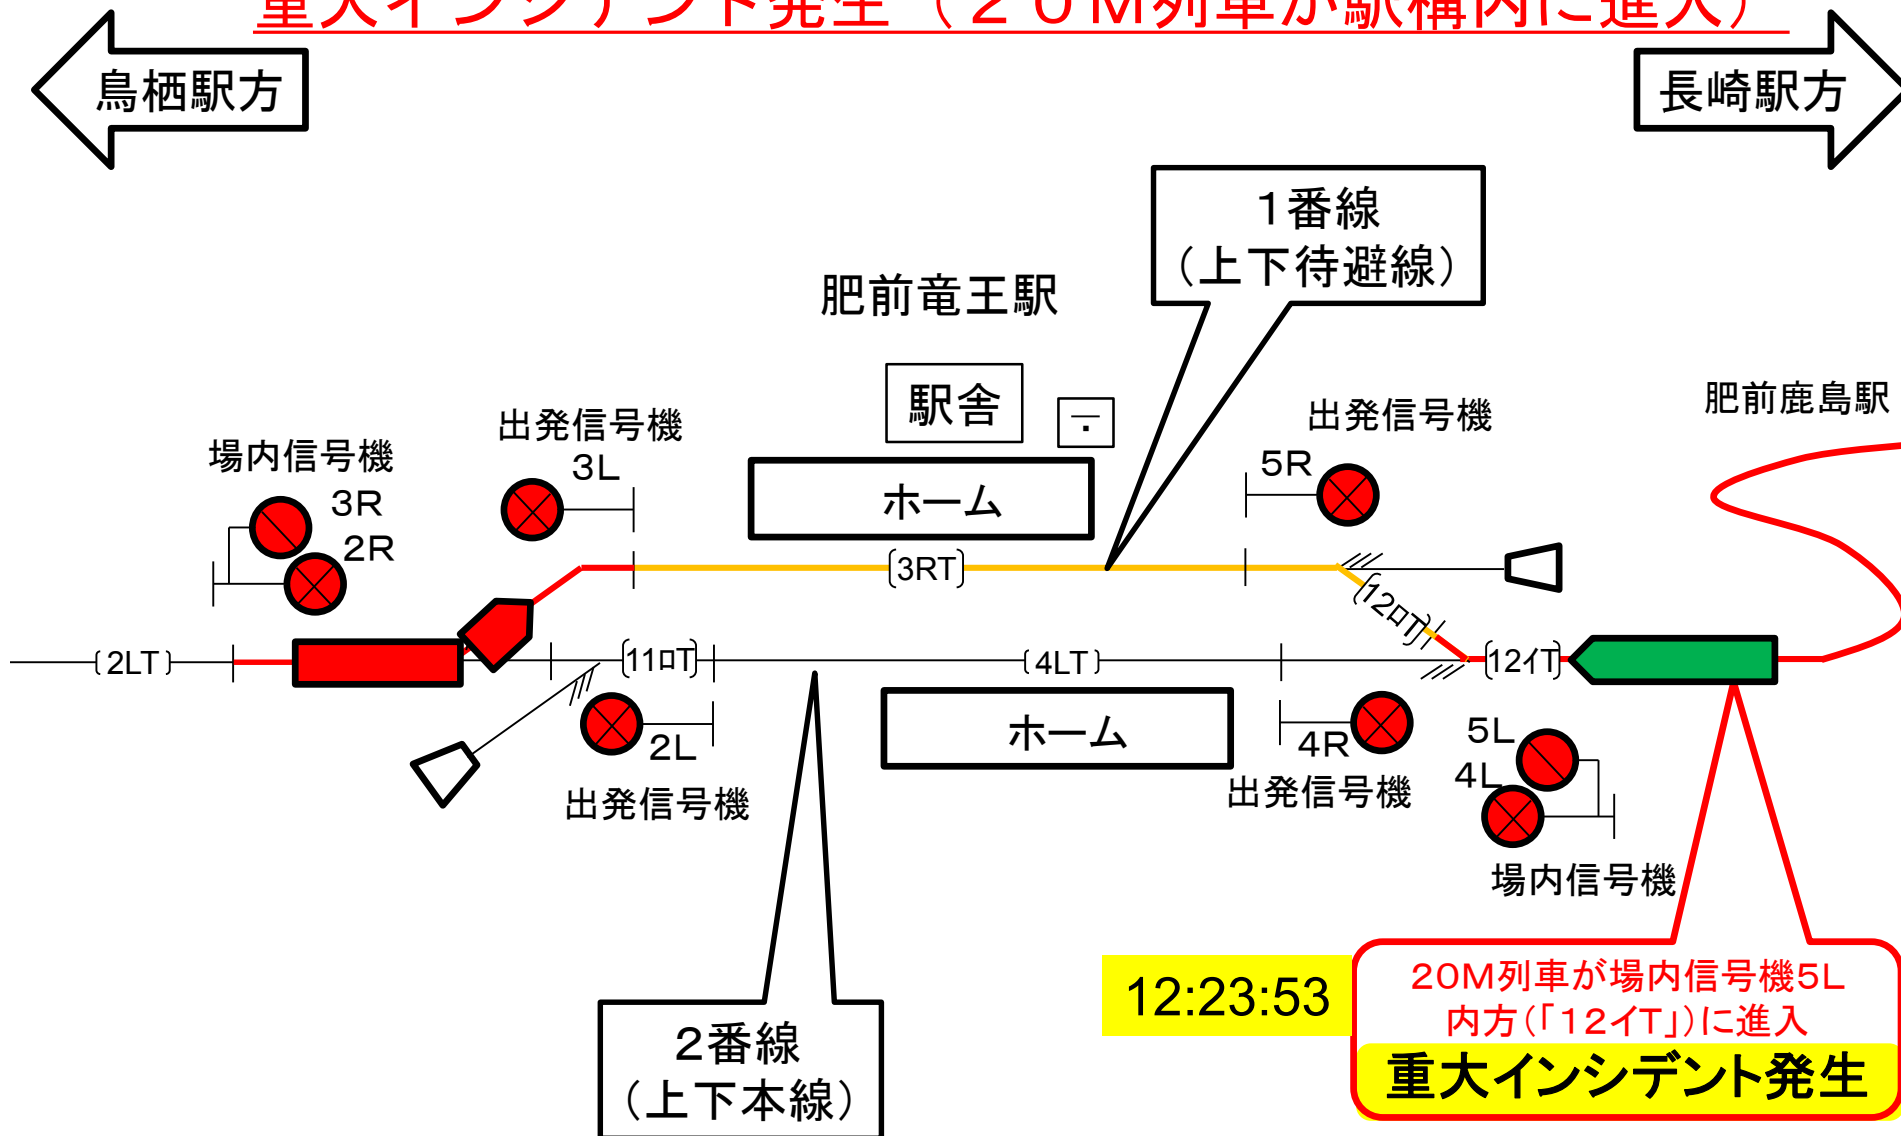
本件列車及び20M列車の動き等（その6）

重大インシデント発生（20M列車が駅構内に入内）

・先頭車両の乗務員室が進行信号を現示していた2Rを越えた位置に一度停止した本件列車が、2Rに停止信号が現示された後、輸送指令員の指示により運転再開された結果、同信号機の停止信号を冒進状態となり、20M列車に対する過走余裕区間に進入した。

・この状況において、輸送指令員の指示及び信号の現示に従い運転してきた20M列車が同駅の1番線に対する5Lを越えた。

20M列車が過走した場合、過走余裕区間に2列車が同時に運転される可能性が生じる事態となったものと考えられる。

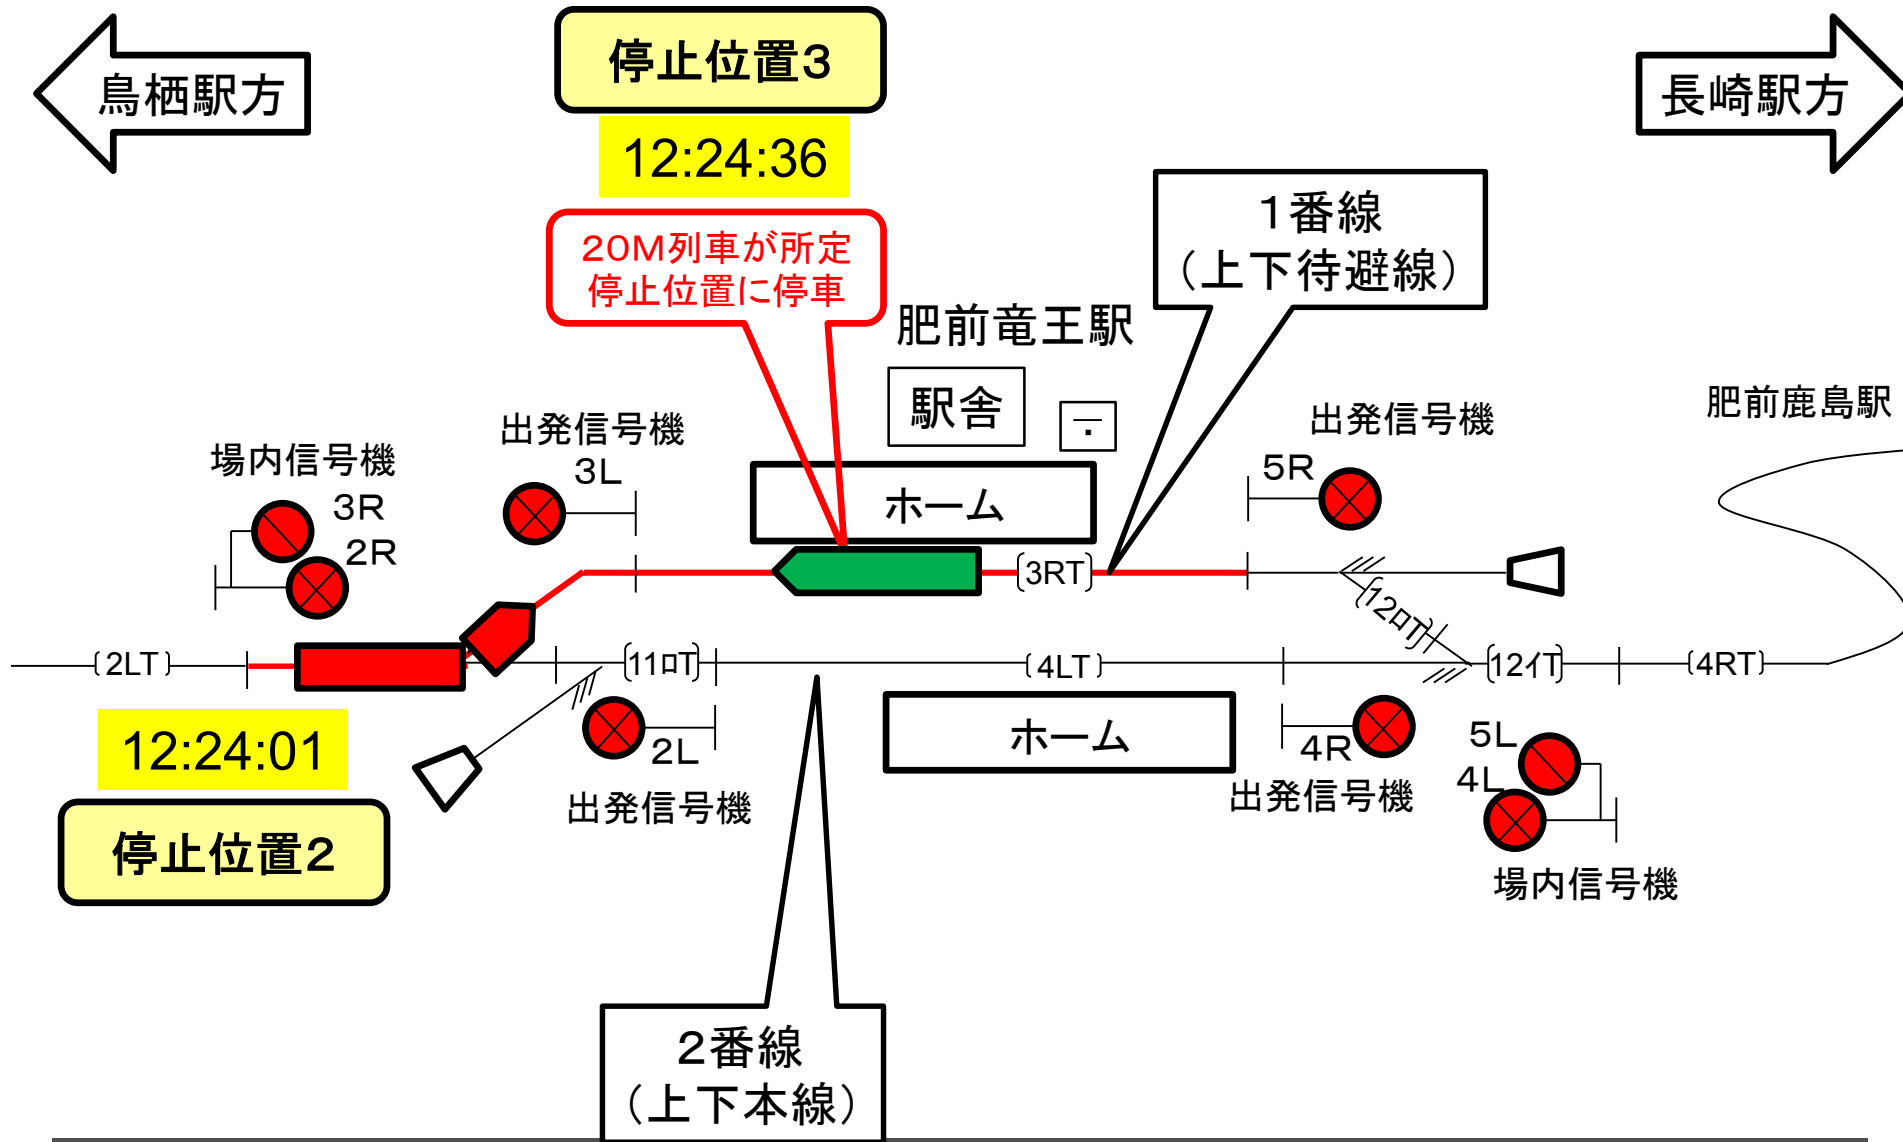
本件列車及び20M列車の動き等 (その7)

本件列車が停止後、20M列車が停止

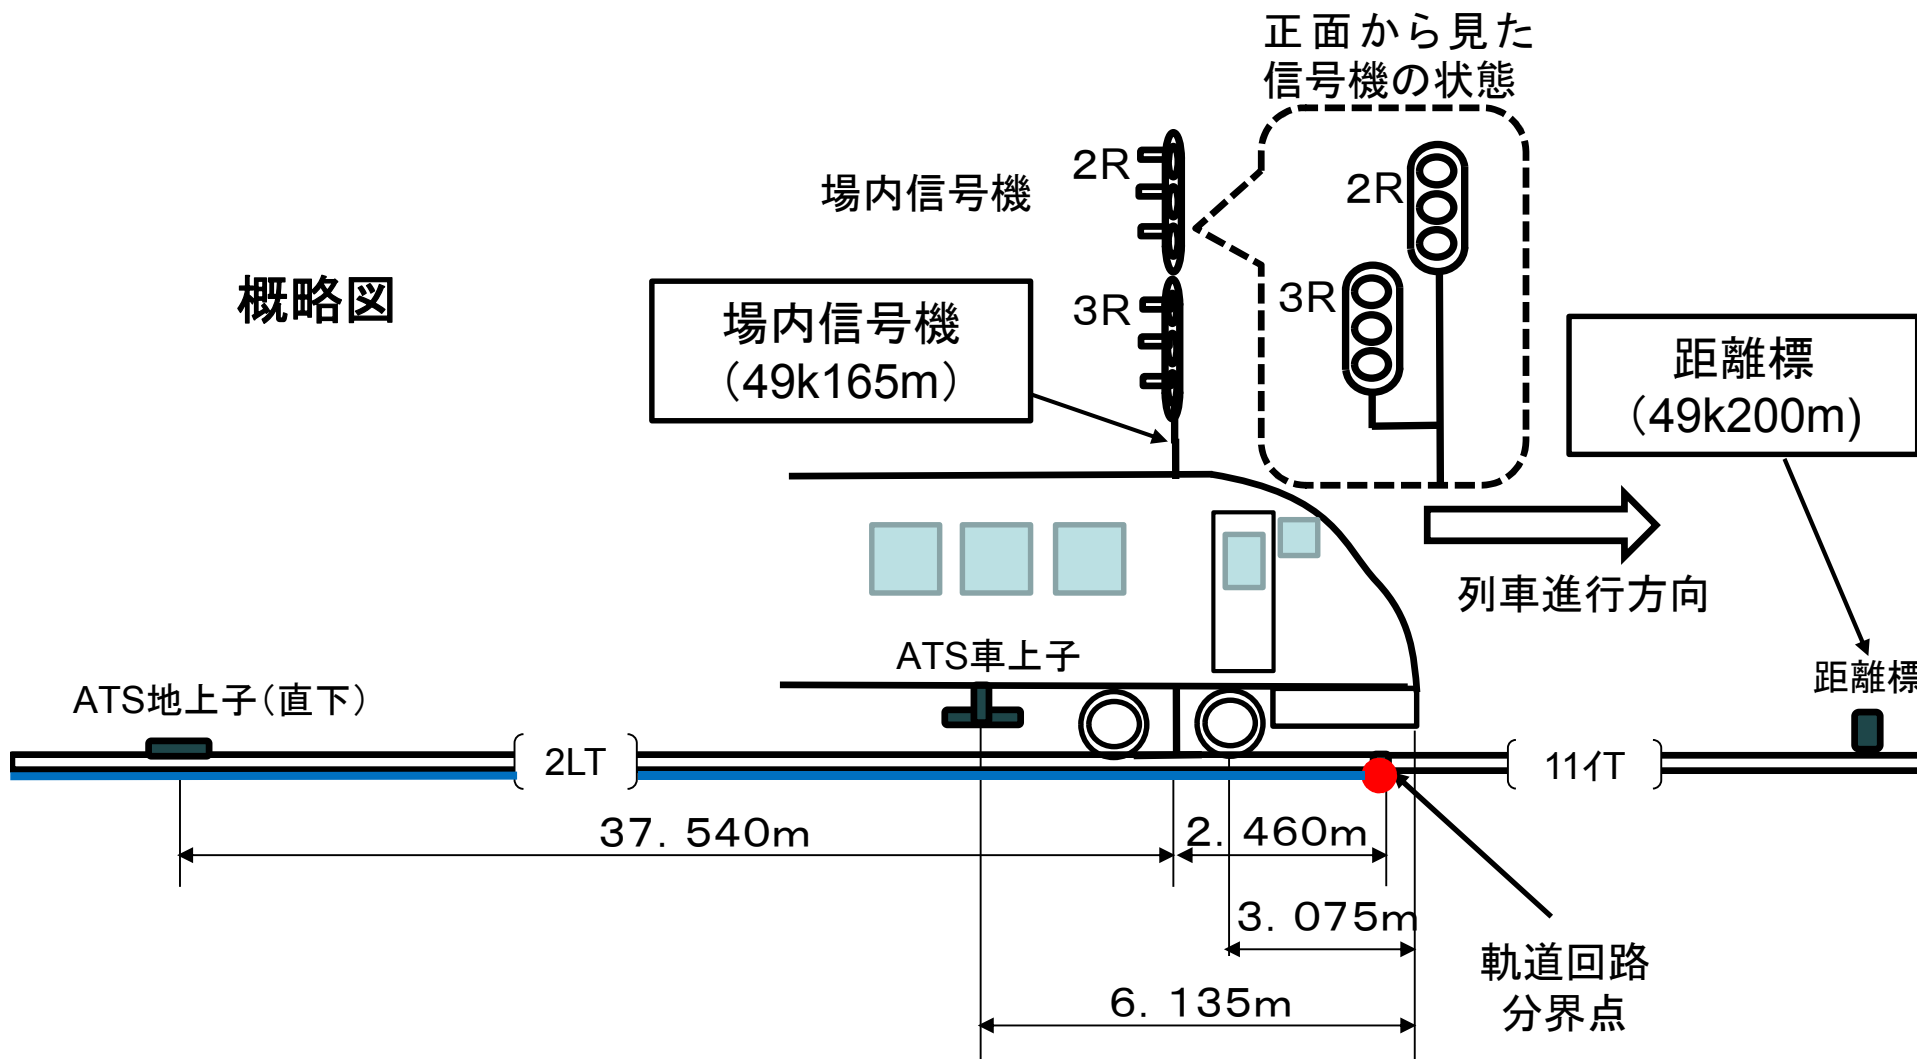
本件列車の停止位置 1 の概略図

2Rの内方(駅構内)であると認識したと考えられる。

2Rの付近でなく、2Rの外方で、肥前白石駅方へ離れた位置であると認識したと考えられる。

運転士Aと輸送指令員との間で、停止位置1に関する認識が異なっていたと考えられる。
