WILLER TRAINS株式会社 宮津線 鉄道重大インシデント (令和2年10月4日発生)

鉄道重大インシデント報告書 説明資料

運輸安全委員会
令和3年8月

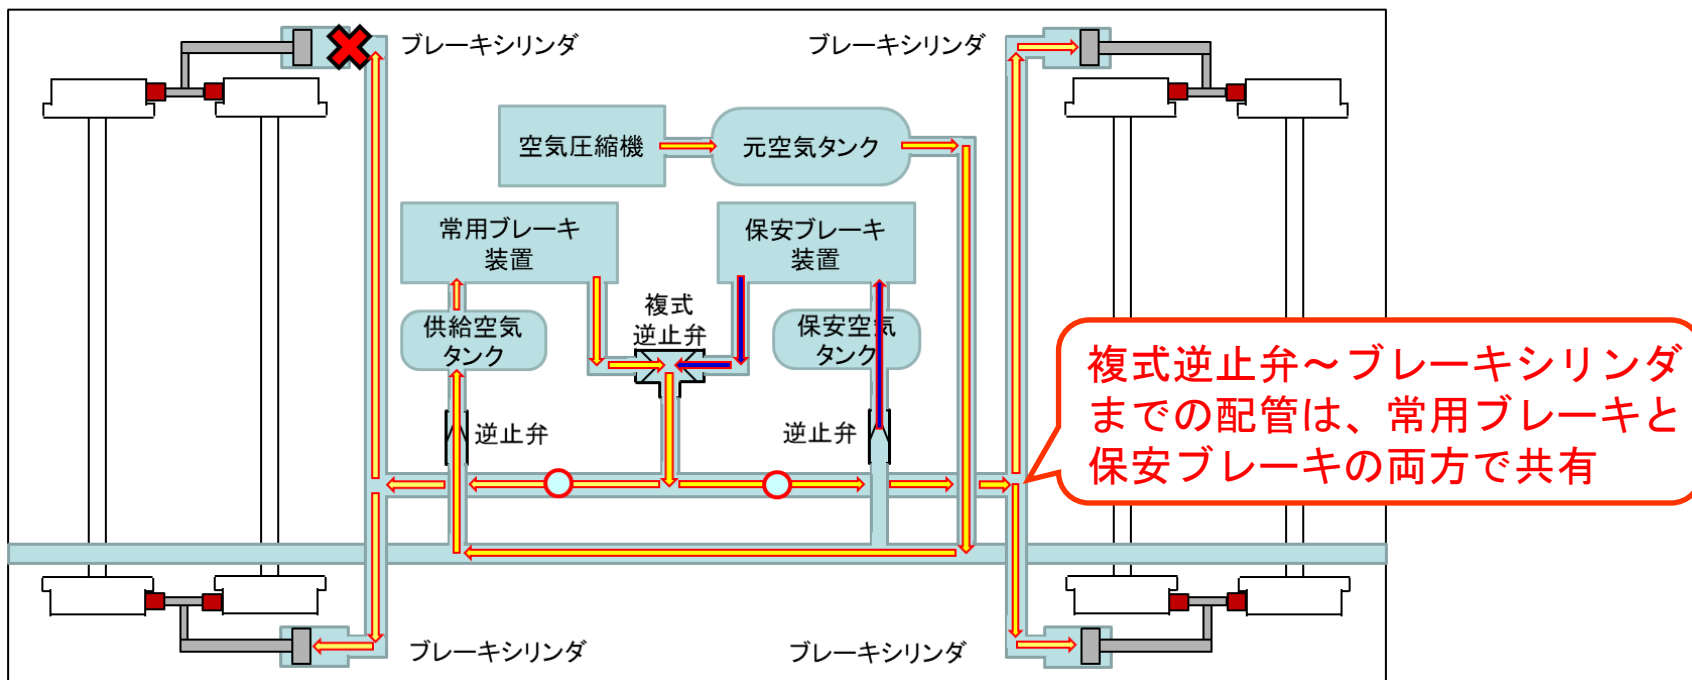
← 常用ブレーキを使用することで漏気した配管
 ← 保安ブレーキを使用することで漏気した配管

✕ 折損した箇所 ○ 挿入された絞り

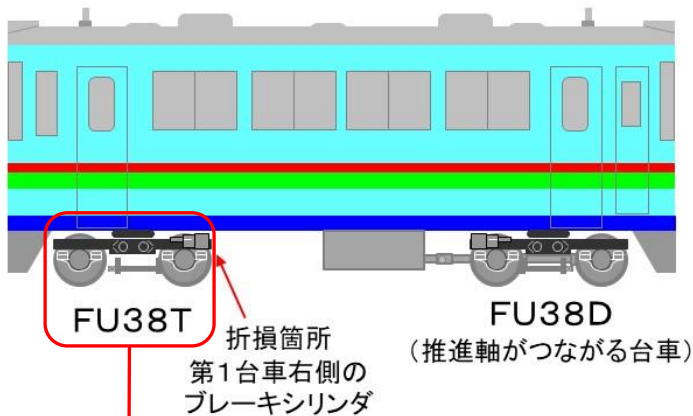
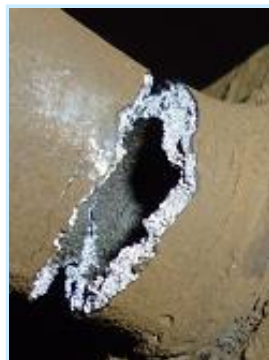
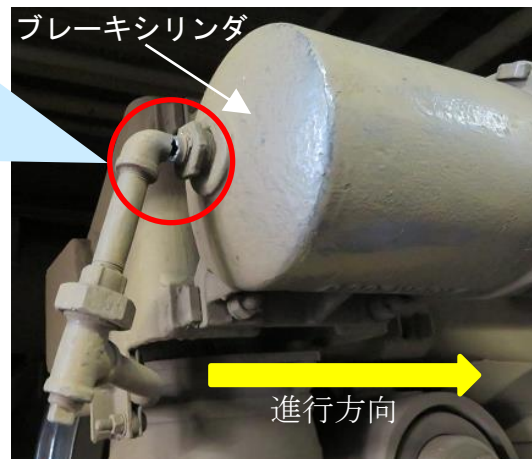
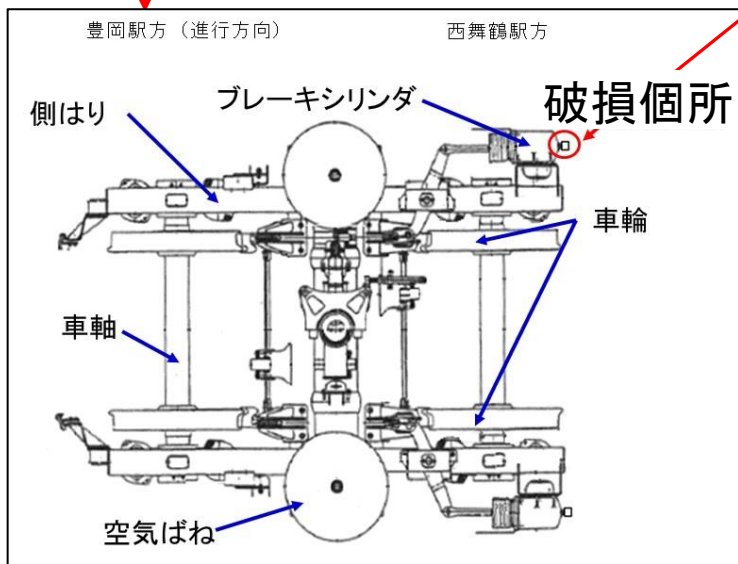
擦った跡

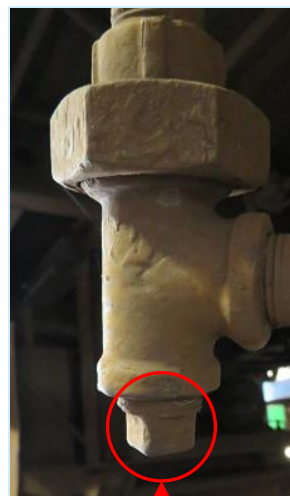
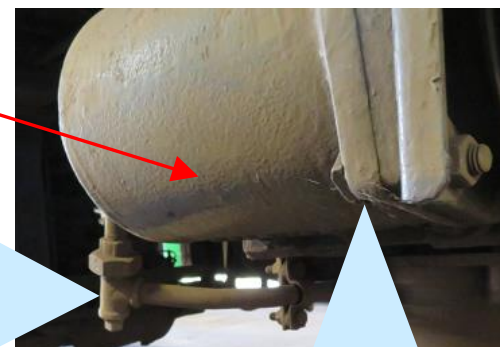
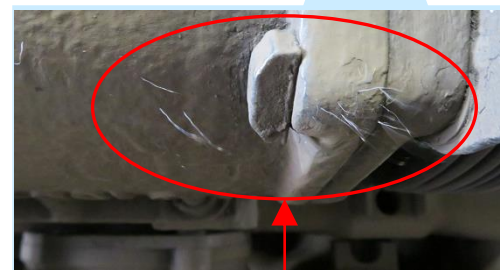
動物の毛が付着

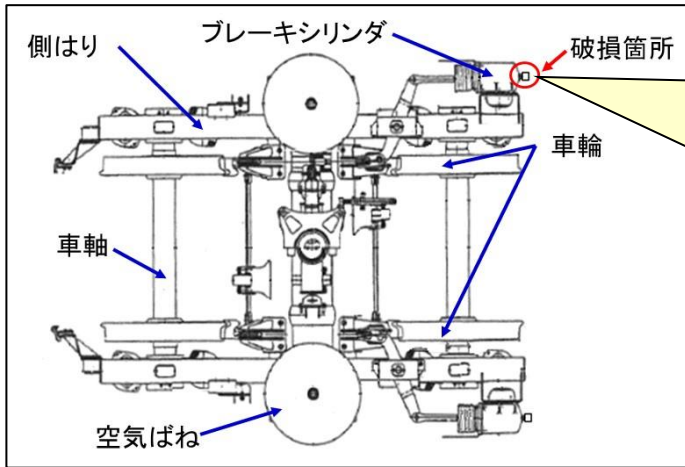
- ブレーキシリンダは、側はりの外側に設置されている。
- 折損した配管は、ブレーキシリンダの下側に張り出している。

本件列車の右側面から前台車後軸の前方に侵入した障害物との衝突を防ぐことができず、衝突時に配管の下部へ前方から強い力が作用し、進行方向と逆向きに曲がって付け根部分で折損したと考えられる。

配管がブレーキシリンダの下側に張り出さないよう移設することやブレーキ配管を防護する防護板を設置する等の対策が必要と考えられる。直ちに上記対策の施工が困難な場合は、対策が行われるまでの間、他の車両でブレーキがかけられるように2両編成以上で運用する必要があると考えられる。
