～列車の走行中に客室の旅客用乗降口の扉が開く事態が生じた鉄道重大インシデント（車両障害）～

鉄道事業者名：西日本旅客鉄道株式会社

インシデント種類：車両障害

発 生 日 時：令和2年12月30日 19時01分ごろ

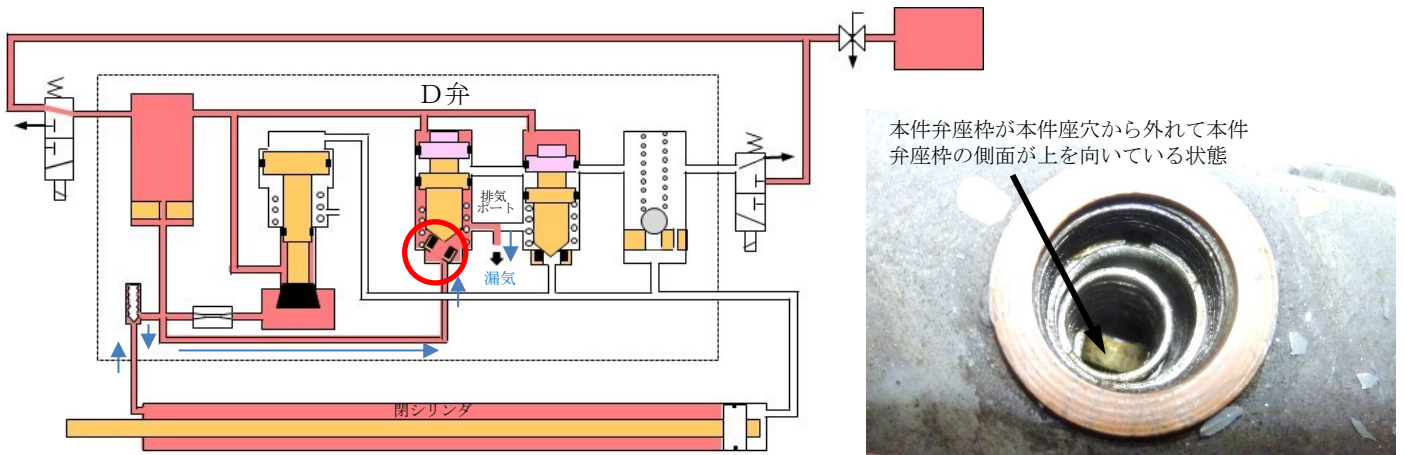
<閉シリンダ内圧縮空気の流出経路（左）とD弁弁座枠の座ぐりからの外れ（右）>

本重大インシデントは、列車の走行中に開いたドアの戸閉機械の弁室体D弁において、座ぐりに圧入されていた弁座枠が座ぐりから外れたことによって、戸閉機械閉シリンダ内の圧縮空気が大気中に流出したため、引戸の押付力が低下し、ブレーキ操作によって生じた慣性力よりも小さくなったために発生したものと推定される。

座ぐりに圧入されていた弁座枠が座ぐりから外れたことについては、以下の状況が関与したものと考えられる。

1. 戸閉機械閉シリンダ内に圧縮空気がない状態では、ばねの復元力による上向きの力が切換弁Aに加わり、弁座枠にも間接的に上向きの力が加わった可能性があること、D弁の座ぐりの側面と弁座枠の側面は通常の高圧時より摩擦力が小さく、弁座枠はせり上がり易い状況だったこと。

2. 弁座枠下面と座ぐり底面との間には空間があったことから、車両の運用中でドアが閉扉している（戸閉機械閉シリンダ内に圧縮空気がある）間は、弁座枠下面には弁座枠を押し上げる想定外の力が加わっている状況であったこと。
3. 切換弁Aと弁座枠との接触部分に想定外の力が長期間加わっていたことから、切換弁Aと弁座枠は強く圧着した可能性があること。
4. 1～3の状況によって弁座枠が座ぐり内をせり上がる際に、弁座枠がばねの内側を通ることができ、かつねじ栓の下面と切換弁Bの上端の間に弁座枠下面が座ぐりの上端までせり上がる事が出来る空間があったこと。

以上、1～3の状況が長期間繰り返されて、座ぐり内を徐々にせり上がっていた弁座枠下面が本重大インシデント発生時に座ぐりの上端を越えた結果、戸閉機械閉シリンダ内の圧縮空気が漏気し、その際の気流の風圧によって弁座枠と切換弁Aの圧着が解けて弁座枠が落下し、弁座枠が側面を上に向けた状態で座ぐり内に収まった可能性があると考えられる。

定期検査時において現在実施している弁室体の目視確認は、弁座枠に特に注目し、弁座枠のせり上がりが発生していないか弁座枠を押しなどして行い、今回発生した事象又はその兆候等が見られた場合には、速やかに取替等を実施する必要がある。

また、弁座枠の圧入作業については、出荷後に調整できない部分であること及び不確実な作業がもたらす長期的な悪影響に留意し、確実な作業を徹底する必要がある。
