鐵道事故調查報告書

京成電鉄株式会社高砂車庫構内
鉄道物損事故

鉄道事業者名：京成電鉄株式会社

発生日時：平成14年6月10日 10時42分ごろ

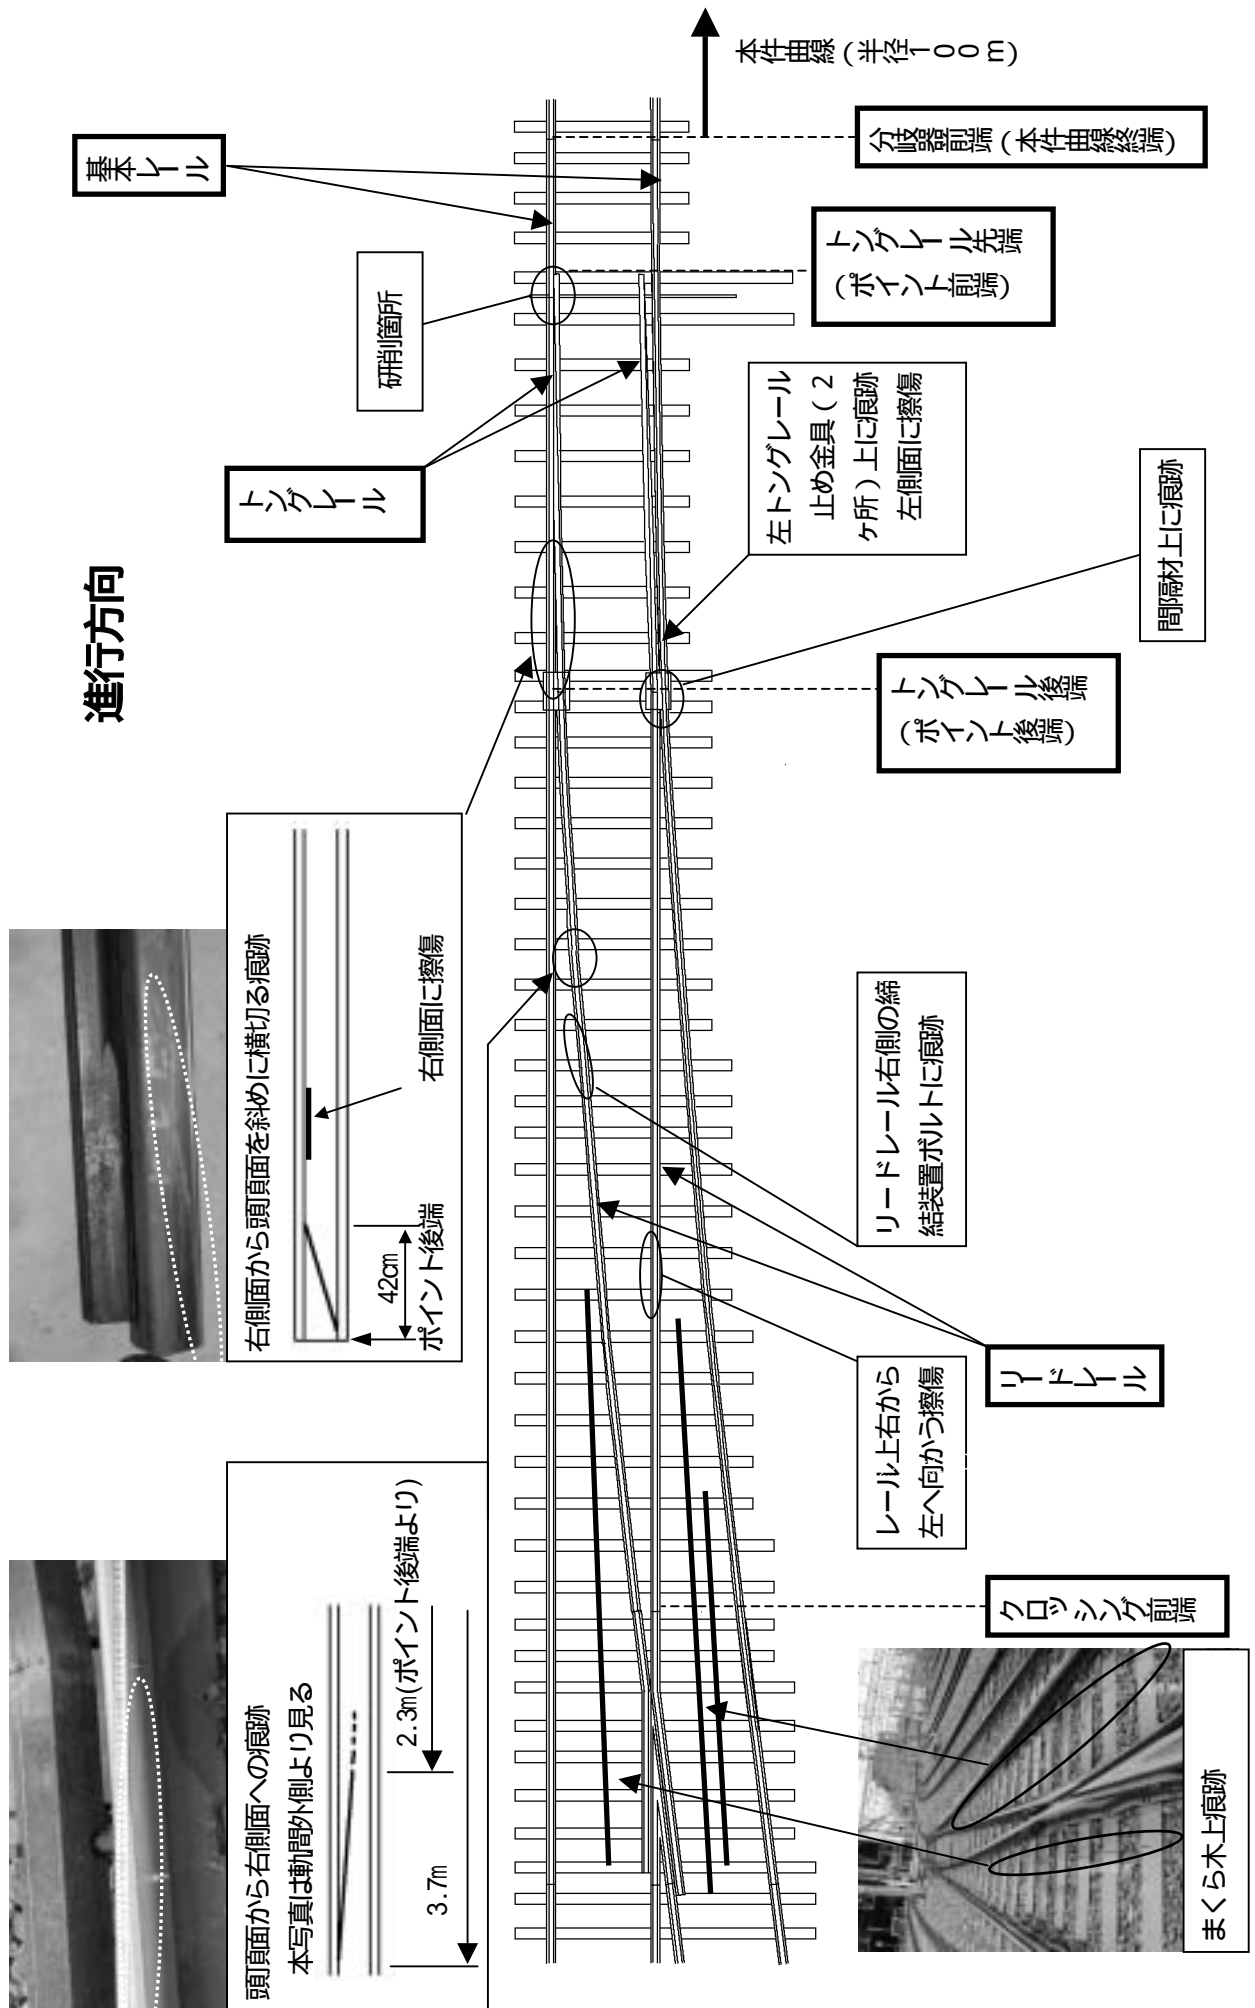
付図3 43号八分岐器見取図

本件分岐器には、主に以下の痕跡があった。

右トングレール

右側面に擦傷

後端近くに右側面から頭頂面を斜めに横切る痕跡

左トングレール
右リードレール

後端近くに左側面に擦傷
頭頂面から右側面への痕跡

作業に立ち会っていた保線担当社員の口述、6両目前台車が損傷し第1軸及び第2軸のみ車輪が擦傷していたこと、及び本件分岐器内から34号口分岐器に至るまでの間にまくら木上に2軸分の痕跡が残されていたことから、本事故は、6両目前台車第1軸及び第2軸が本件分岐器内で脱線し、34号口分岐器付近で復線したものと推定される。

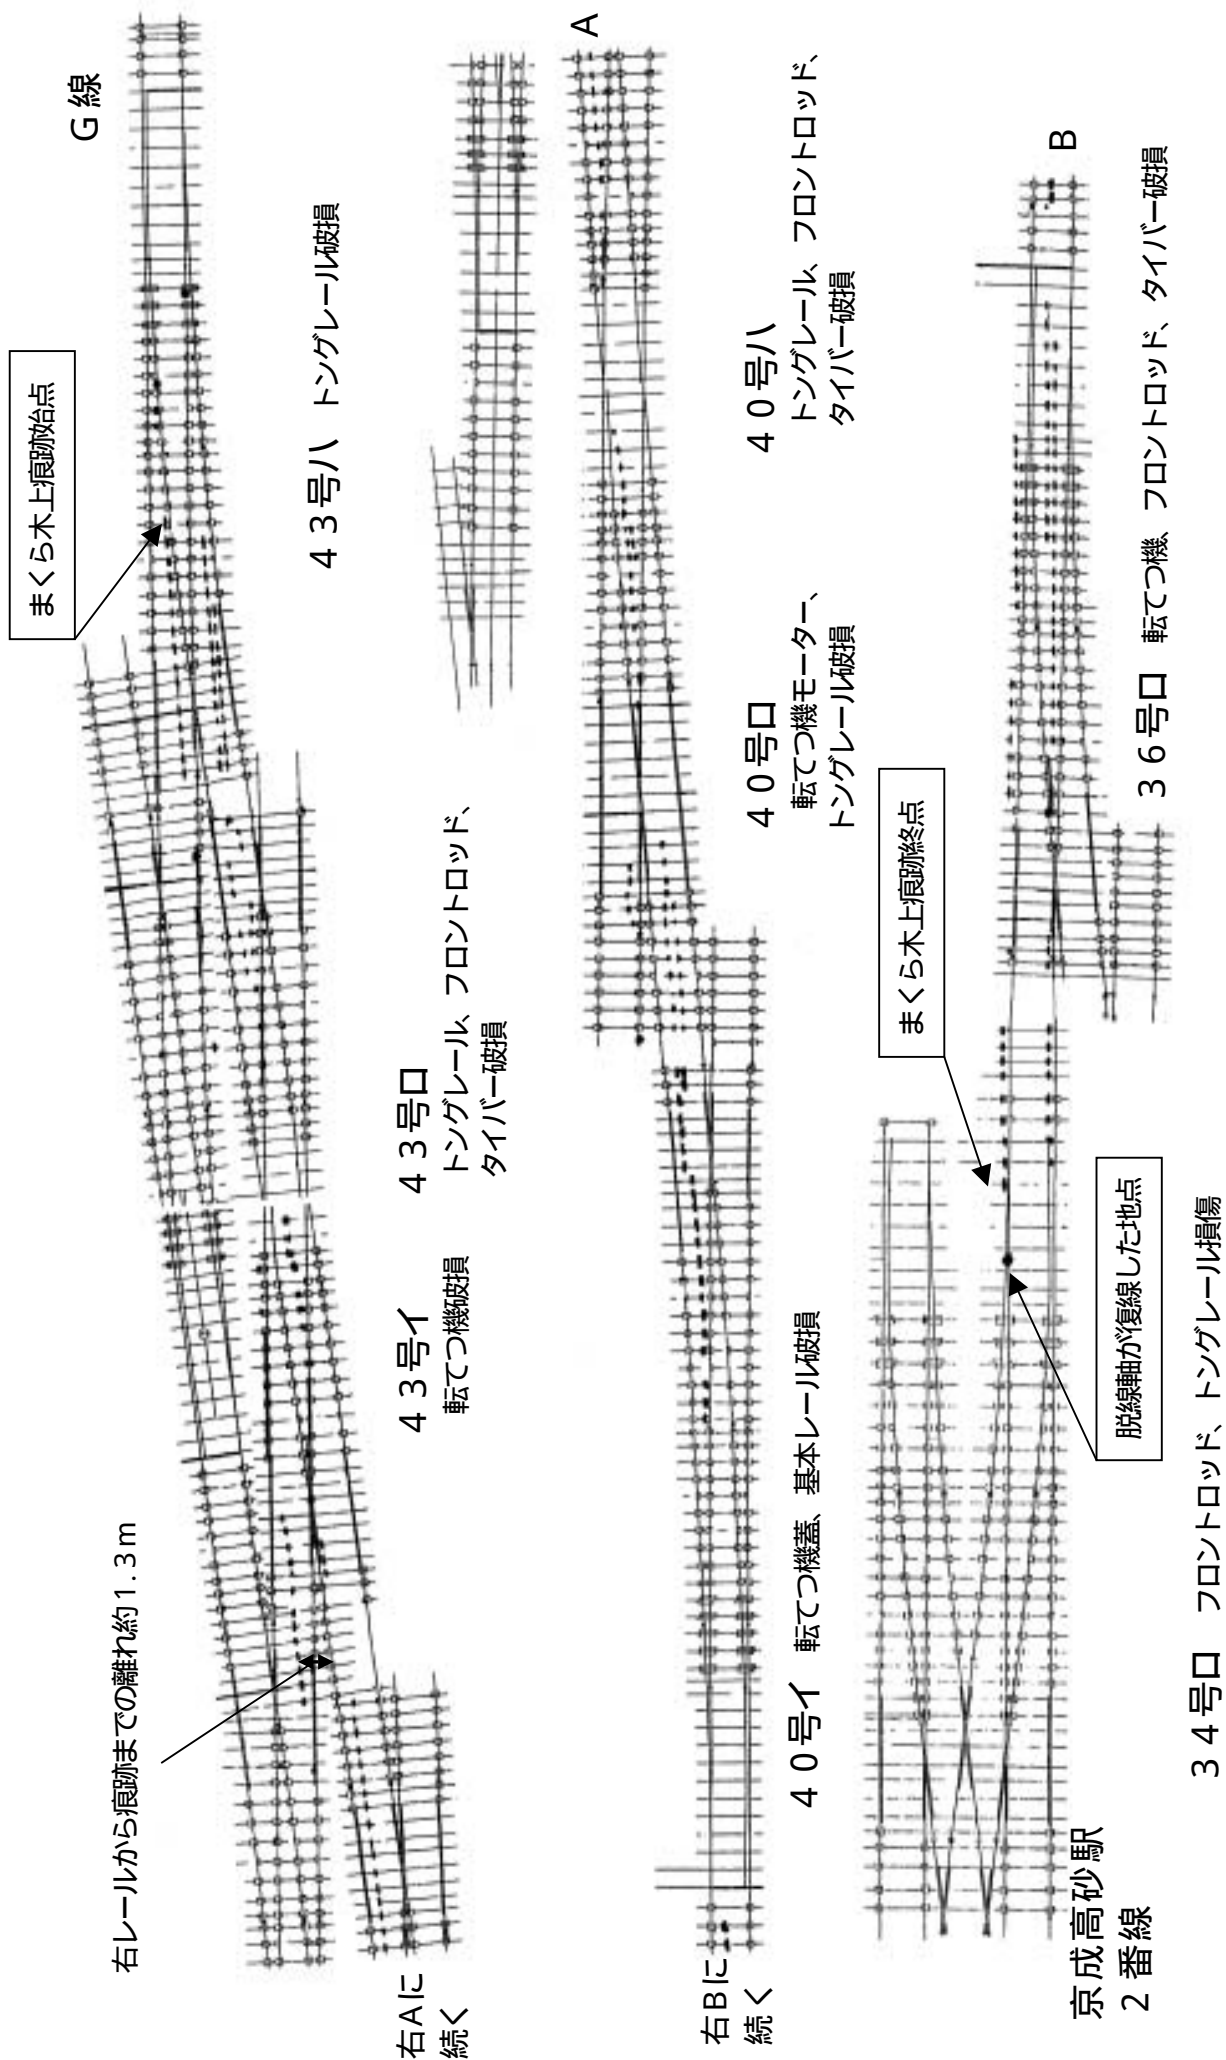
付図4 43号ハ～34号口分岐器間の軌道損傷状況

また、本件車両の進路には、分岐器 5 台（本件分岐器、4 0 号イ、3 6 号口、3 4 号口及び 3 5 号イ）及び可動式ダイヤモンドクロッシング 2 台（4 3 号イ口及び 4 0 号口ハ）が設置されている。まくら木及びレール上の痕跡は、本件分岐器から上り本線の 3 4 号口分岐器のトングレール付近まで続いており、本件車両が走行する線路の軌間内及び右側に残っていた。進路の右レールから右側の痕跡までの離れは、最大 1.3 m 程度であった。また、この間に主に以下の損傷があった。

分岐器	トングレール 5 本、基本レール 1 本破損
電気転てつ機	2 台破損
電気転てつ機モーター	1 台破損
転てつ装置（フロントロッド、タイバー）	4 台損傷
電車線	約 3 0 m の間 損傷

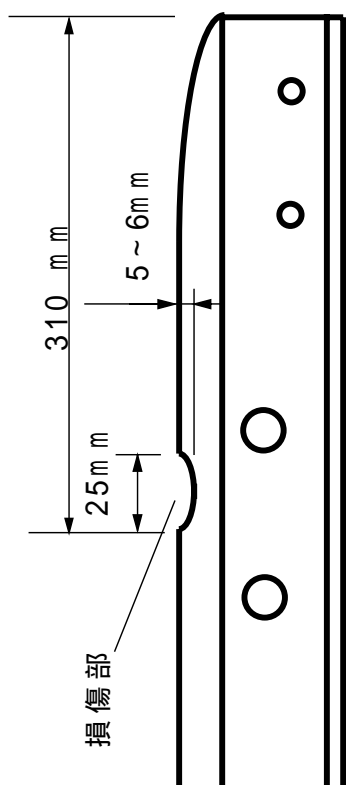
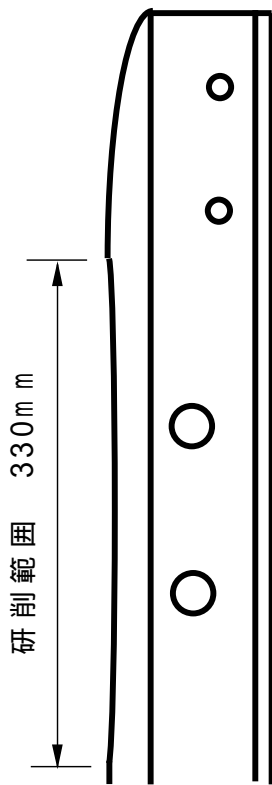
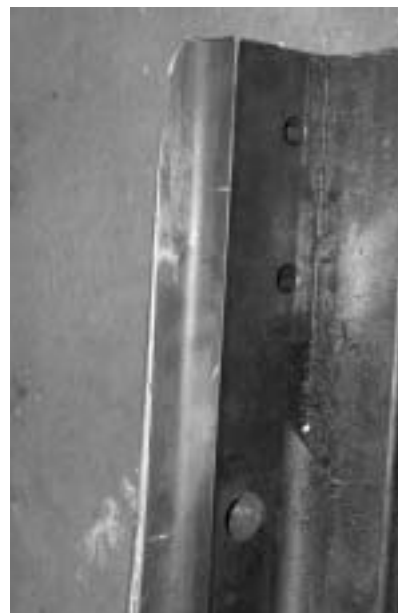
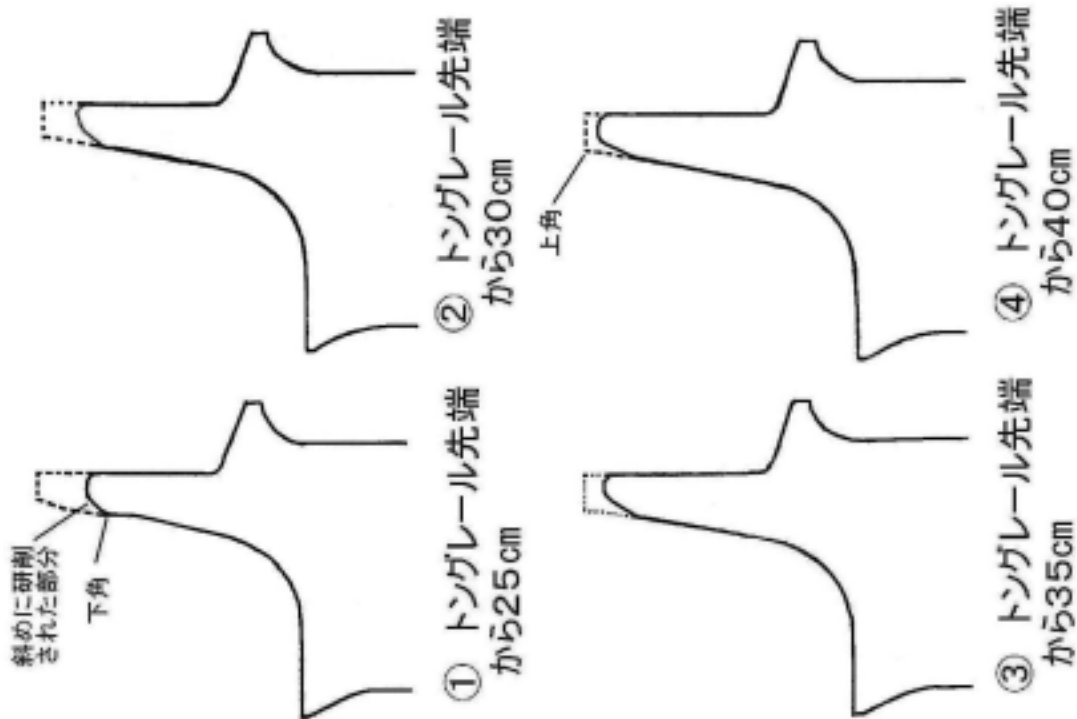
付図5 右トングレールの研削状況

6 月 5 日の線路巡回時に、右トングレールに損傷（トングレールの先端から約 285 ~ 310 mm の間の、深さ約 5 ~ 6 mm の欠け）が発見され、事故当日に研削作業が行われた。

当日の朝、トンゲールの研削を実施する旨電話を受け、現地に向かった。トンゲールの損傷は大体付図5のとおりであった。同様の作業は他でも実施したことがあり、高さ方向のみ削り込むようにと言われている。作業には、ディスクグラインダーを使用してレールに平行にあてがい、深さ5～6mmの欠損部が前後部分と滑らかに（連続して）つながるまで行い、その際発生するバリを軽く除去した。作業時間は、研削の状況を見ながらゆっくり行って5分くらいである。仕上がりは目視で行い、手で触れたりしない。

トングレールの研削が行われた部分には、高さ方向に削られた部分と、車輪と接触する側の上角部が斜めに削られたと考えられる部分とがあった。口述から、研削作業を担当した社員は、トングレール研削時の留意点をある程度知っていたが、結果的に斜めに研削してしまったことが考えられる。また、同社は講習で指導した補修作業の留意点を、作業を担当した社員に具体的にかつ十分に指導していなかったことが考えられる。

トングレールの先端から25cmの位置において、トングレールは付図5の断面形状で示す斜めの部分の下角において車輪フランジの先端付近と接触し、そのときの接触角は約54度であった。トングレールを高さ方向に研削した後に斜めに研削したことは、斜めの部分の下角の位置までトングレールを深く削り込んだことと同様に接触点の位置が下がることになり、車輪フランジ先端の円弧部分でトングレールと接触することとなる。そのため、接触角が小さくなることにより限界脱線係数が小さくなり、乗り上がり脱線を開始するまでの余裕が小さくなること、及び仮に車輪が乗り上がり始めた場合、フランジ先端に向けて接触点に移行してレール頭頂面上に完全に乗り上がるまでの高さ方向の余裕はわずかとなることから、通常のフランジ斜面部分でレールと大きな角度で接触する場合に比較して乗り上がり脱線に対する安全余裕が低下することになる。

以上に述べたことから、車輪フランジ先端の円弧部分とトングレールが接触しないように、車輪の断面形状を示す型板をあてがうなどの方法で車輪とトングレールとの接触位置を確認しながらトングレール先端部の研削作業がなされていれば、本件事故の発生は防止できたものと考えられる。

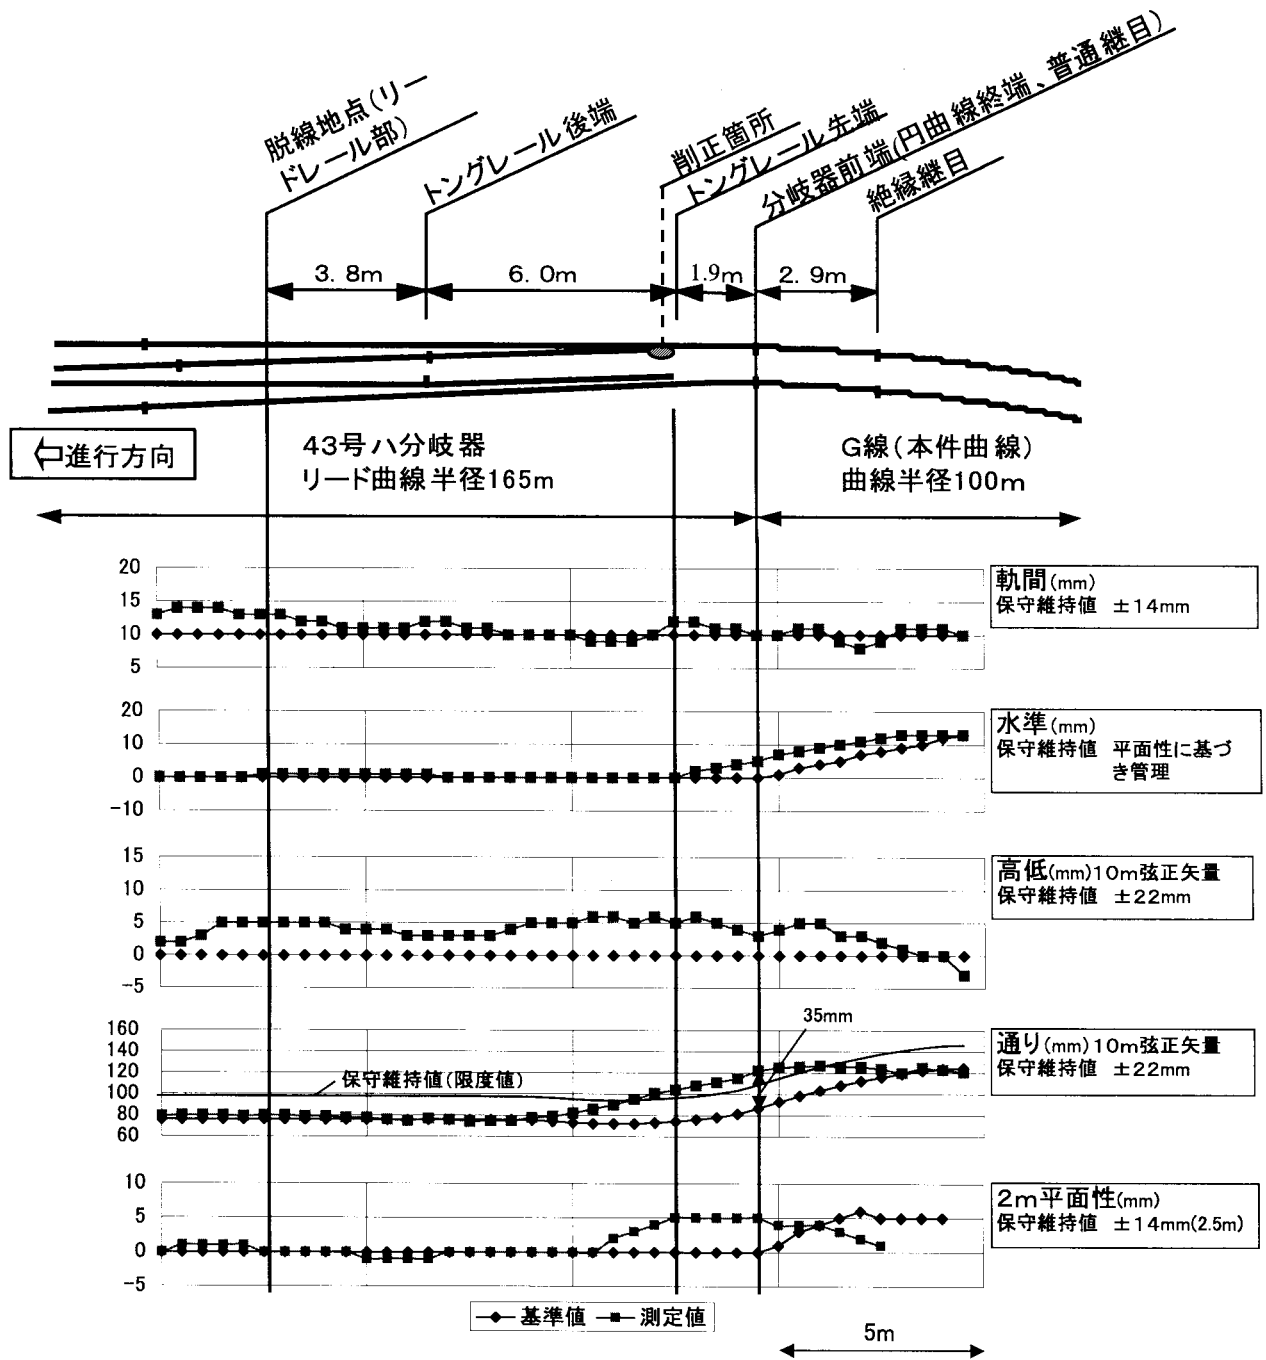
付図6 事故現場付近の軌道検測結果

事故直後の平成14年6月14日の測定値⁵によれば、本件分岐器と本件曲線との間の継目付近を中心に、最大+35mm(10m弦正矢⁶での基準値との差)の通り狂いがあった。また、水準の測定値から、カントは円曲線中で逓減が終わらず、分岐器前端からトングレー先端にかけた分岐器内部においても、なお逓減が及んでいた。

また、本件分岐器前端に普通継目、そこから更に約3m曲線内の位置に絶縁継目が設けられているが、普通継目において継目折れ⁷の状況が見られた。(付図6参照)

曲線の曲率半径を小さくする方向に大きな通り狂いがあり、トングレール先端と分岐器前端間の直線部が実質的に曲線形状であった。このため、車輪がトングレール先端に差し掛かるまでに、急曲線走行時に生じた横圧が十分に小さくならなかったことが推定される。また、曲線内のカントが曲線中で十分に逡減されずトングレール先端にかけて逡減されていたことから、トングレール先端付近において2 m進む間に右側レールが低くなっていく方向の2 m平面性¹⁴狂い（軌道のねじれ）が生じていた。このため、前台車第1軸の右側車輪（外軌側）の輪重がトングレール先端付近で減少したことが推定される。

- (1) 分岐器のトングレール先端にポイントガードを設置した。
- (2) 分岐器の曲リードレール部分に、脱線防止ガードを設置した。
- (3) 曲線の線形の変更を行った。(曲率半径を小さくし、トングレール先端と曲線との間の直線部を約2.1m確保するとともに、急曲線のカントをなくした。)
- (4) 曲線に座屈防止板を取り付けた。
- (5) 分岐器前端の継目部を溶接し、レールを一体化した。
- (6) 曲線の通過速度を15km/h以下に制限した。併せて編成車両最後部が本件曲線を通過したことを示す標識を設置した。

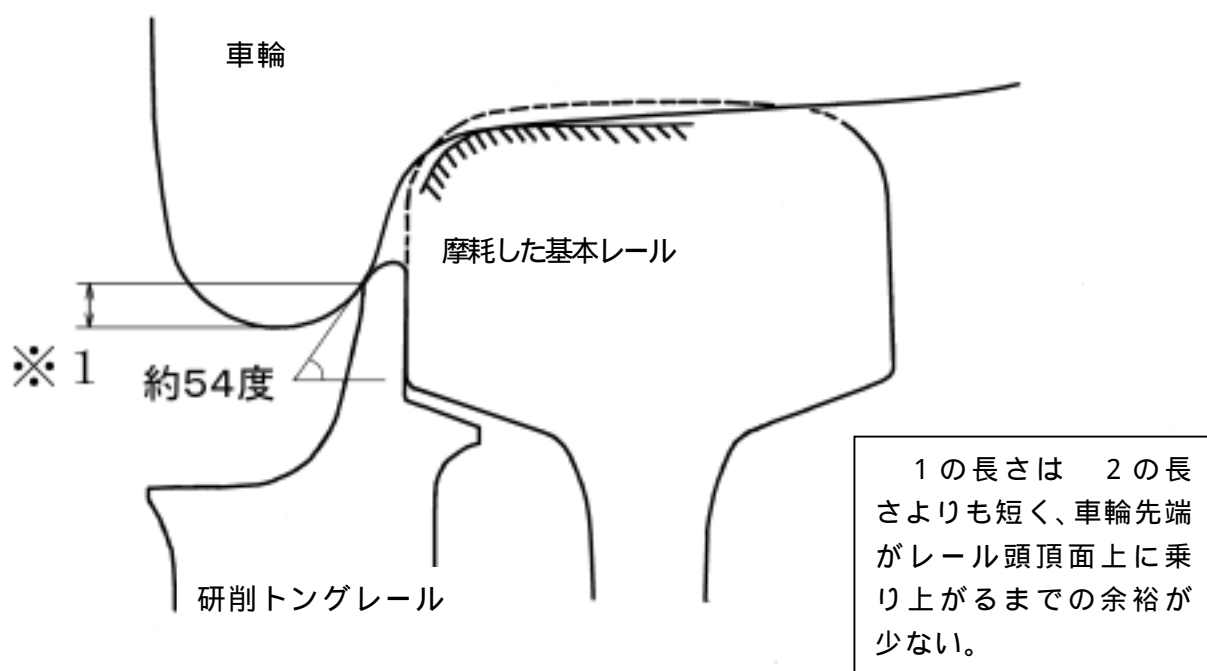
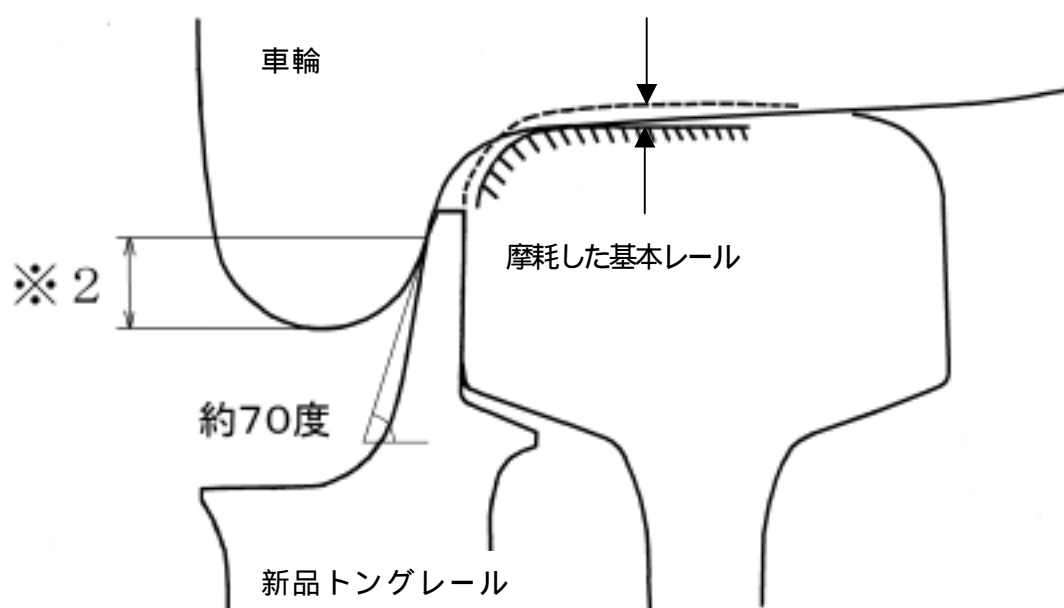
付図7 車輪・レールの接触状況

特にトングレール先端部は元々先端に向けて低くなるよう、レール長手方向に縦勾配がついており、更に研削を行った場合には、上記のように車輪フランジの先端近くで接触する可能性が増すことが考えられる。

基本レールの頭頂部は高さ方向に約 3mm 摩耗している。

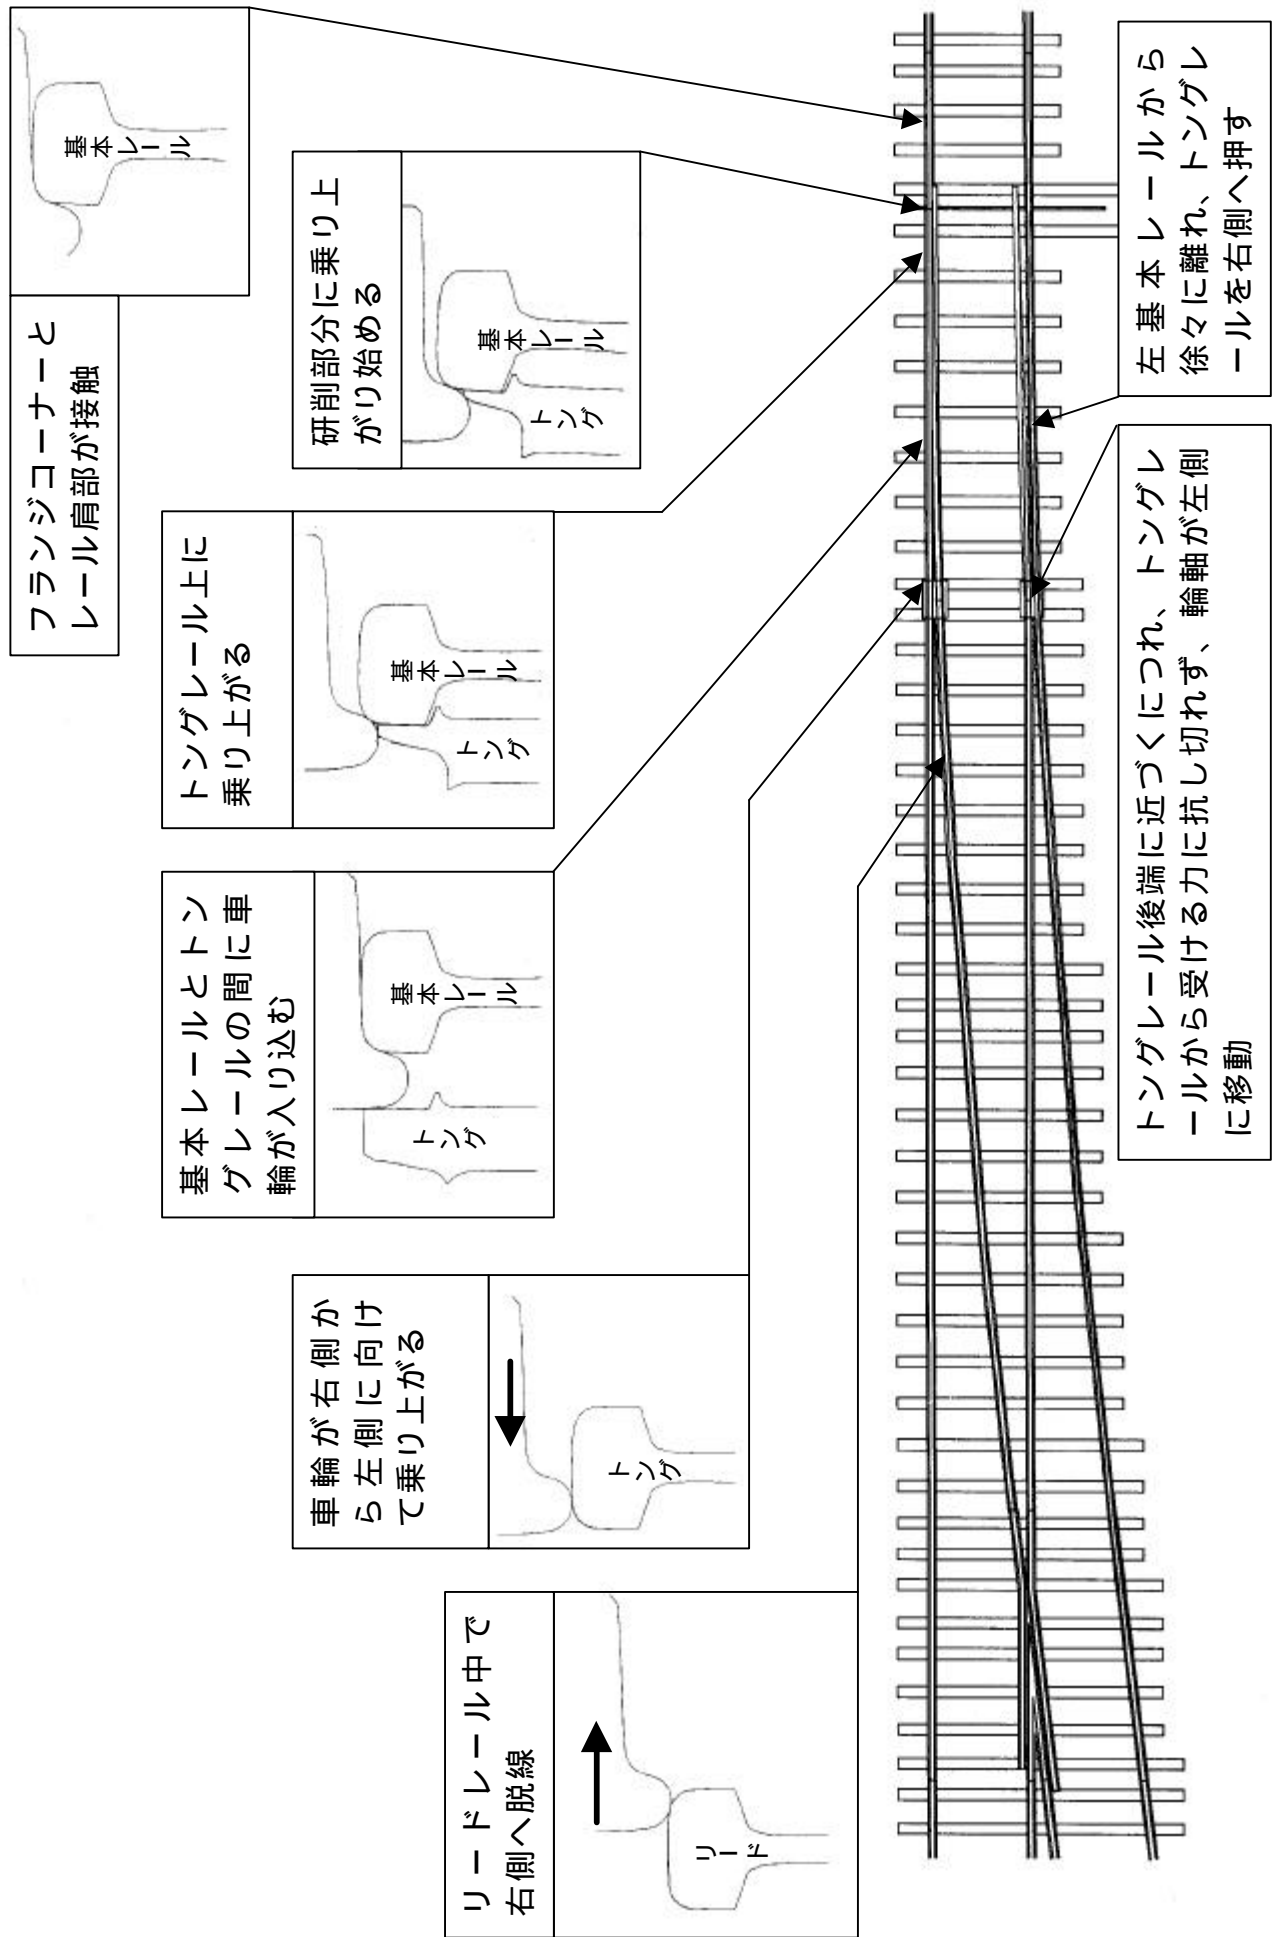
付図8 分岐器通過時の走行状況の推定

- (1) 分岐器前端には、円曲線(曲率半径100mの左急曲線)が直線や緩和曲
線を介さずに直接取り付けられ、更に前端を中心に大きな通り狂いがあった
ため、急曲線通過時に右側車輪に生じていた横圧がトングレー
ル先端部に差
し掛かるまで残っていた。また、曲線のカント逡減がトングレー
ル先端まで
及んでいたことから、右側車輪には輪重減少が発生した。右側車輪は、外軌
(右側)レールとフランジ接触したままの状況であった。
- (2) 脱線した6両目第1軸の静止輪重比は10.3%と編成内で最も大きく、
右側が軽い状況にあった。
- (3) このように横圧が発生しかつ輪重が減少したため、脱線係数が通常よりも
大きかった。
- (4) 車輪がトングレー
ル先端に進行し、車輪フランジの先端近くがトングレー
ルの斜めに削られた部分の下角において接触し、接触角が約54度と小さく
なったために、限界脱線係数が低下した。その結果、脱線係数が限界脱線係
数を超えた状況となり、車輪がトングレー
ルに乗り上がり始め、車輪踏面が
レールから浮き上がり始めた。さらに、車輪フランジの先端付近の接触点が
先端に移行するまでの高さ方向の余裕はわずかとなること、及び乗り上がる
につれて接触角が急激に減少し、車輪が一層上昇しやすい状況となったため、
トングレー
ル上に完全に乗り上がった。その後、走行するのに伴って右基本

レールとの間に右側車輪フランジが入り込み、正常な進路と異なる直線側の右基本レールの上をポイント後端近くまで右側車輪の踏面部分が直進した。

- (5) その間、左車輪も直進したために、左車輪は左基本レールから徐々に離れていき、やがて車輪背面が左トングレールの左側面を抱き込み右方向にたわませ、その結果左基本レールとの間隔が開いたため、左車輪の踏面側は左基本レールから脱線し、止め金具の上を走行した。
- (6) トングレール後端近くでは、左トングレールは横方向に支持されており、支持点に近づくにつれてレールから車輪が受ける左方向の力が増加するので、左車輪はこれに抗し切れず左側に移動すると同時に、右車輪が右トングレール頭頂面上に乗り上がった。
- (7) 乗り上がった車輪は、左右方向の案内力を負担できないため、リードレール上で右側に脱線した。
- (8) 第1軸が脱線したことにより、アタック角¹⁷が急激に増加し、第2軸も脱線した。
- (9) 付図4に示すように、その後、脱線した車両は、進行すべき線路の右側を、途中の分岐器等を損傷させながら走行した。上り本線の34号口分岐器において、左車輪がトングレールと基本レールの間をトングレールに案内される形で走行したことにより、右車輪が基本レール及びトングレールを乗り越し、復線に至った。

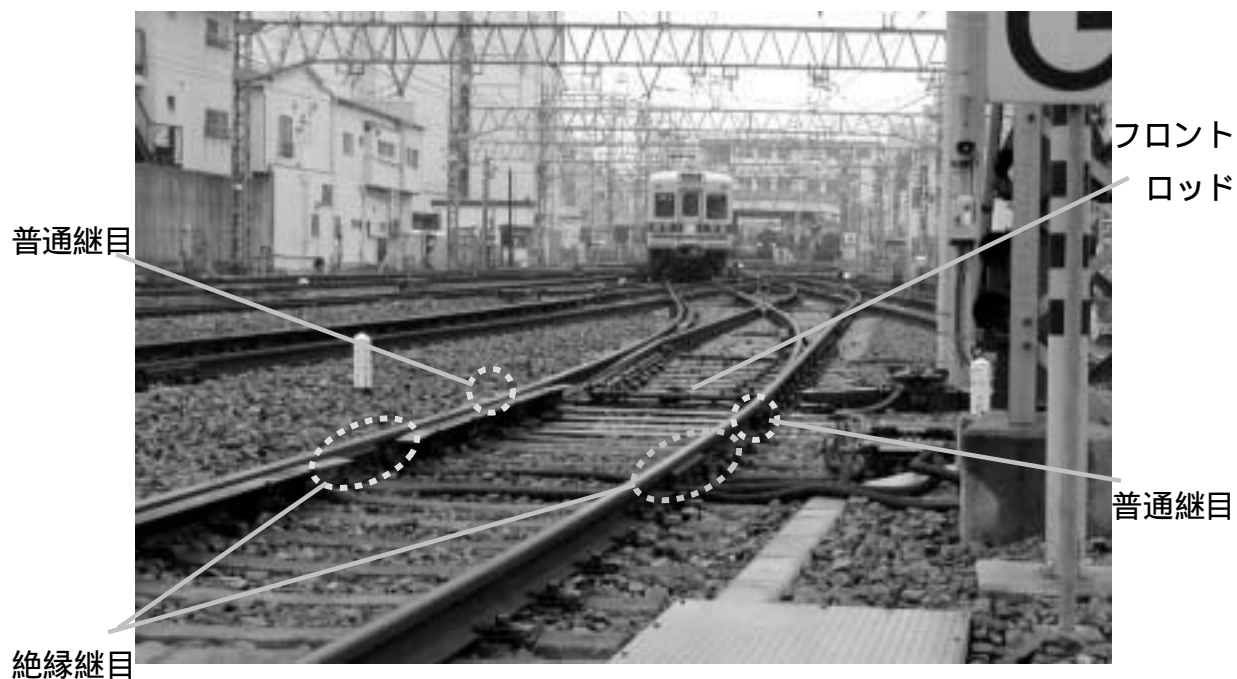
写真1 43号八分岐器

なお、本件分岐器では、本件車両が通過する直前にトングレールの保守のための研削作業が行われていた。

なお、作業後のトングレールの密着²状況に特に異常はなかった。

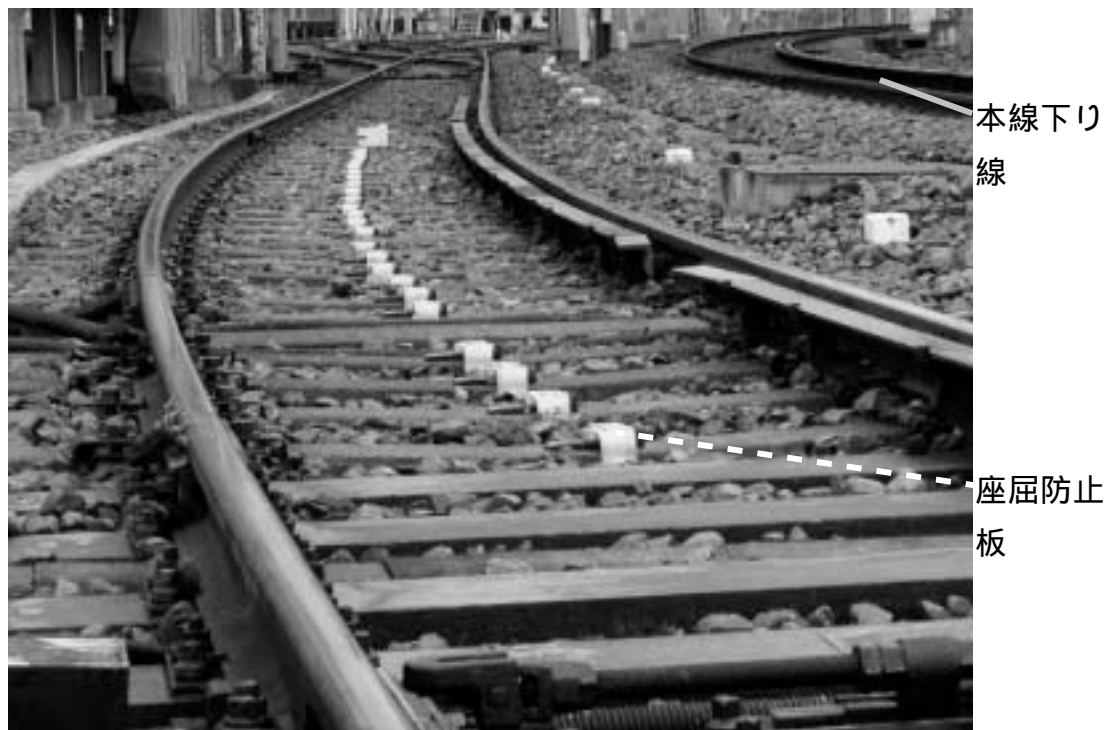
写真2 高砂車庫G線の曲線部

高砂車庫の入出区線を含む京成高砂駅構内の線路は、北総線乗り入れに際し大規模な構内配線変更工事が行われている。本件分岐器前端につながるG線の左円曲線（曲率半径100m、カント⁴13mm、以下「本件曲線」という。）は、南側の本線下り線と北側の高砂車庫建家との間の狭隘な用地に敷設されたため、本件分岐器と本件曲線との間に緩和曲線や直線部を設けることができず、やむを得ず分岐器前端と円曲線が直接接続されている線路線形になっている。

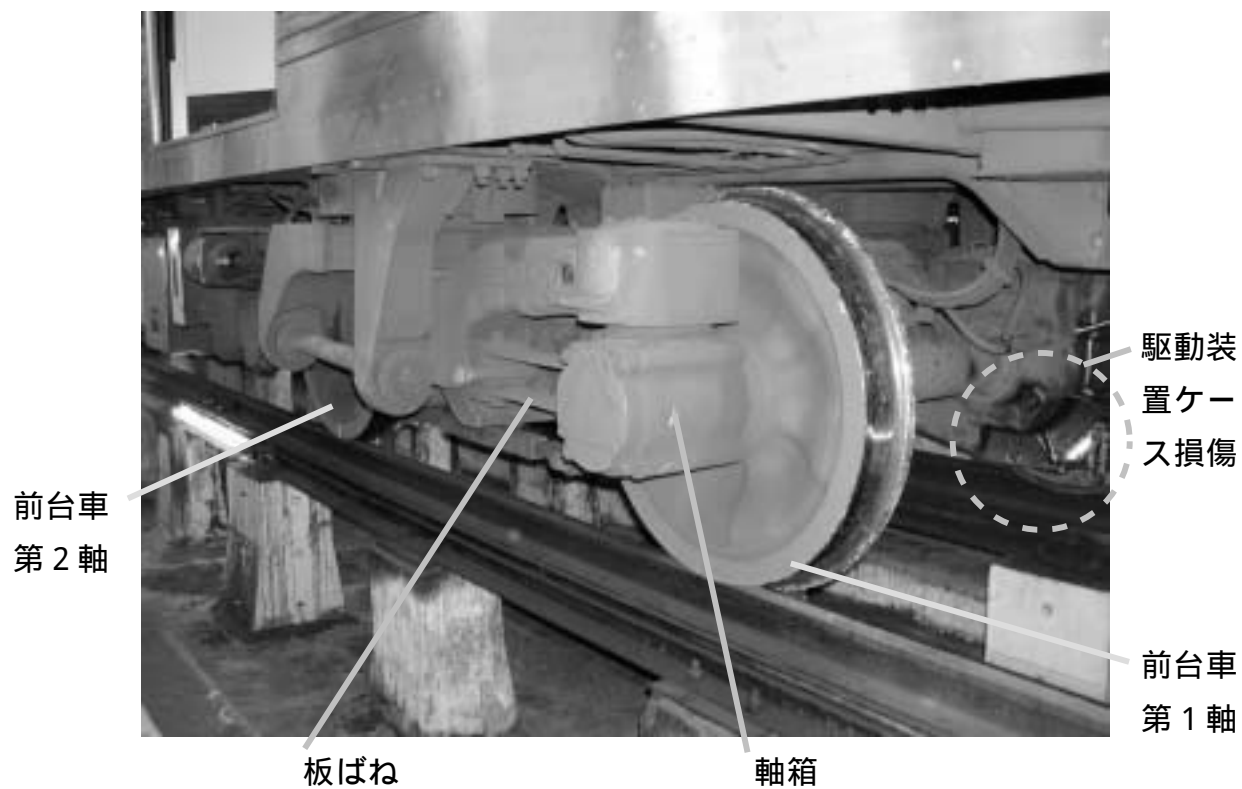
写真5 車両の損傷状況（その1）

(1) 3 5 5 5 号車（脱線した 6 両目）

車体	前側妻面外板など	損傷
台車	前台車 台車枠、駆動装置ケース、側受すり板、高さ調整弁調整棒など	損傷
車輪	前台車 第 1 軸、第 2 軸	擦傷
パンタグラフ	1 台	破損
