鐵道事故調查報告書

西日本旅客鐵道株式会社東海道線塚本駅構内 鐵道人身障害事故

平成15年9月12日

航空・鐵道事故調查委員會

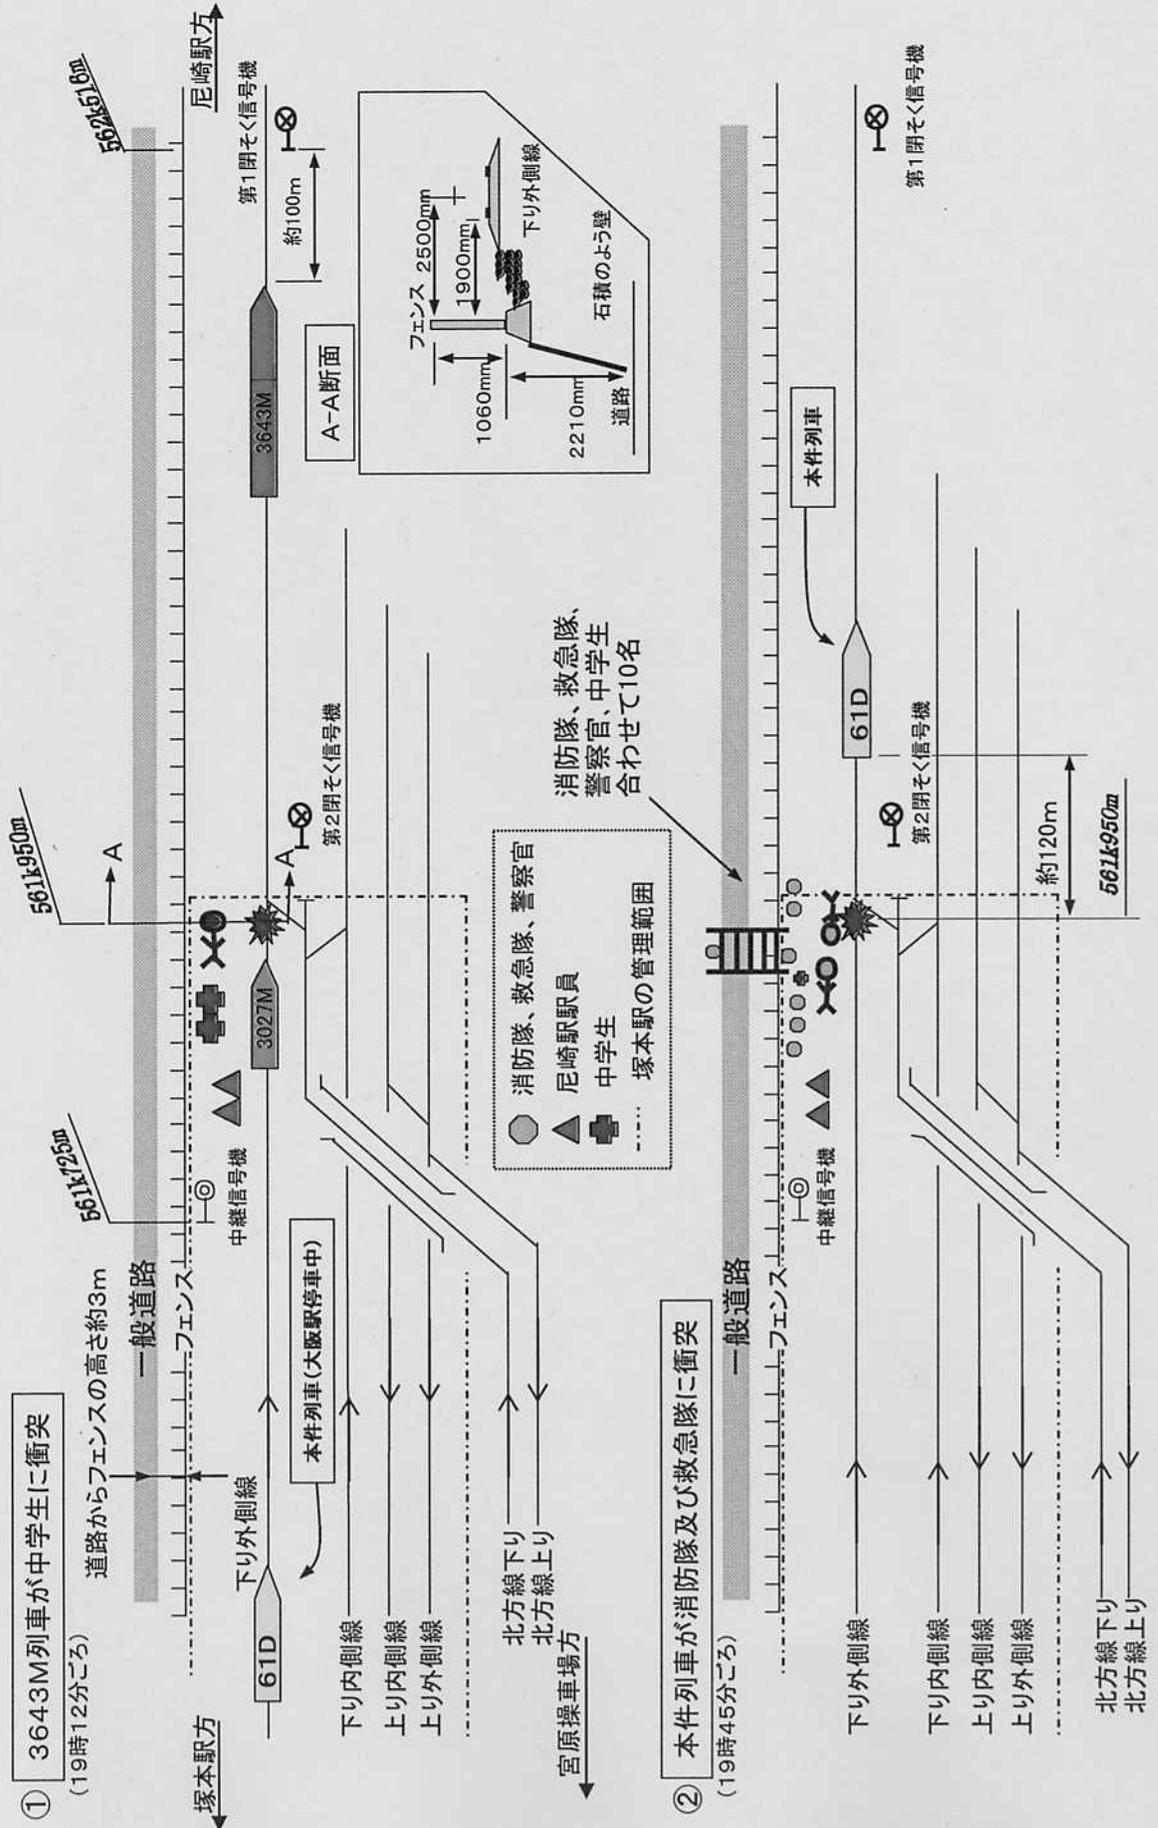
付図3 事故現場略図

事故現場付近は、盛土構造となっており、道路から約2.2mの石積みの擁壁とその

上の高さ約1.1mのフェンスで防護され、通常、人が立ち入ることはできない構造となっている。また、フェンスから下り外側線の外軌レールまでの間は約1.9m、フェンスから本件列車の前面下部(衝突したと認められる箇所)までの間は約1.15mであった。

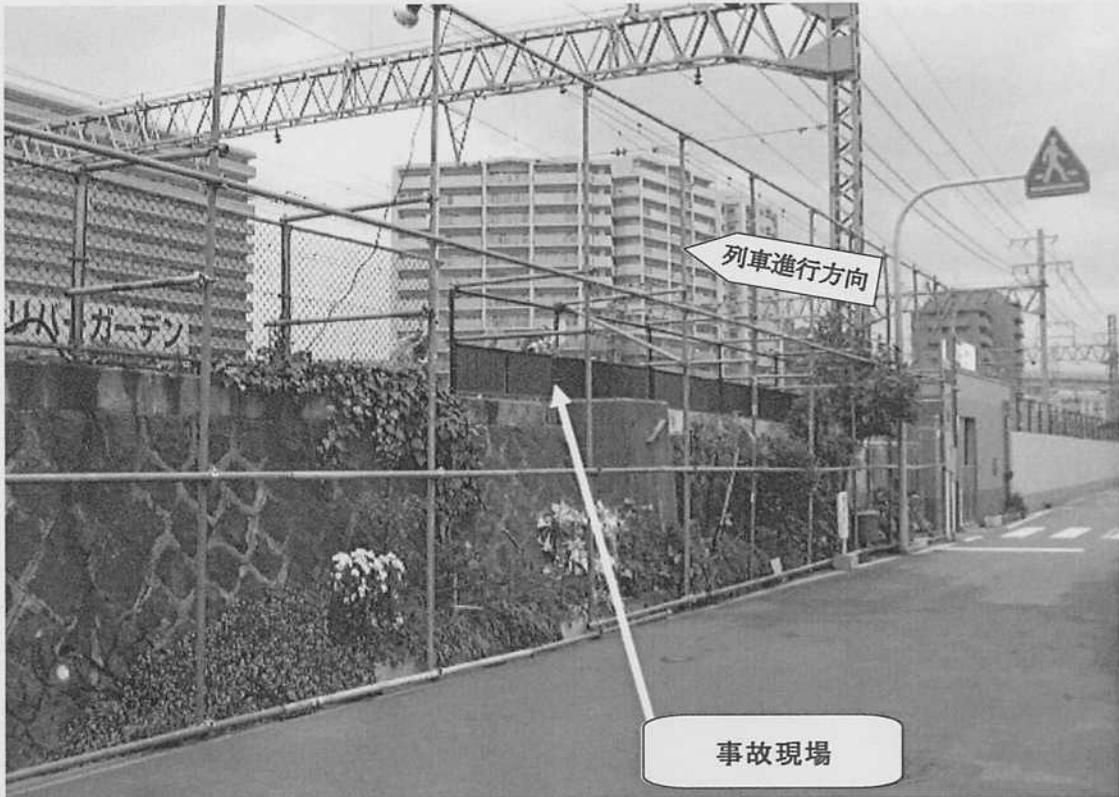
写真1 事故現場の状況（1）

(注) 足場パイプは、事故後に組まれたものである。

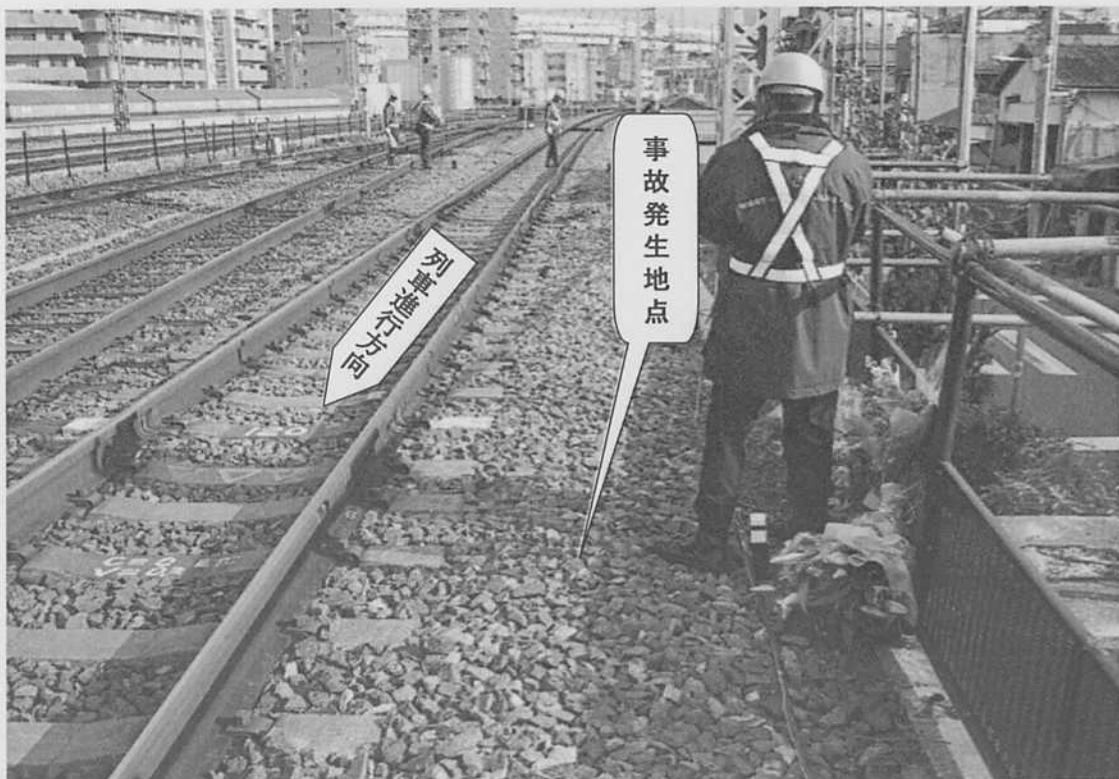
写真2 事故現場の状況（2）

事故現場を含む東海道線草津駅～西明石駅間は複々線となっており、事故現場付近の下り外側線は、半径800mの左曲線となっている。
