# 鉄 道 事 故 調 査 報 告 書

九州旅客鉄道株式会社	大村線小串郷駅～川棚駅間	列車脱線事故 (踏切障害に伴うもの)
------------	--------------	-----------------------

東日本旅客鉄道株式会社	東北線那須塩原駅構内	列車脱線事故 (踏切障害に伴うもの)
-------------	------------	-----------------------

九州旅客鉄道株式会社大村線小串郷駅～川棚駅間  
列車脱線事故（踏切障害に伴うもの）

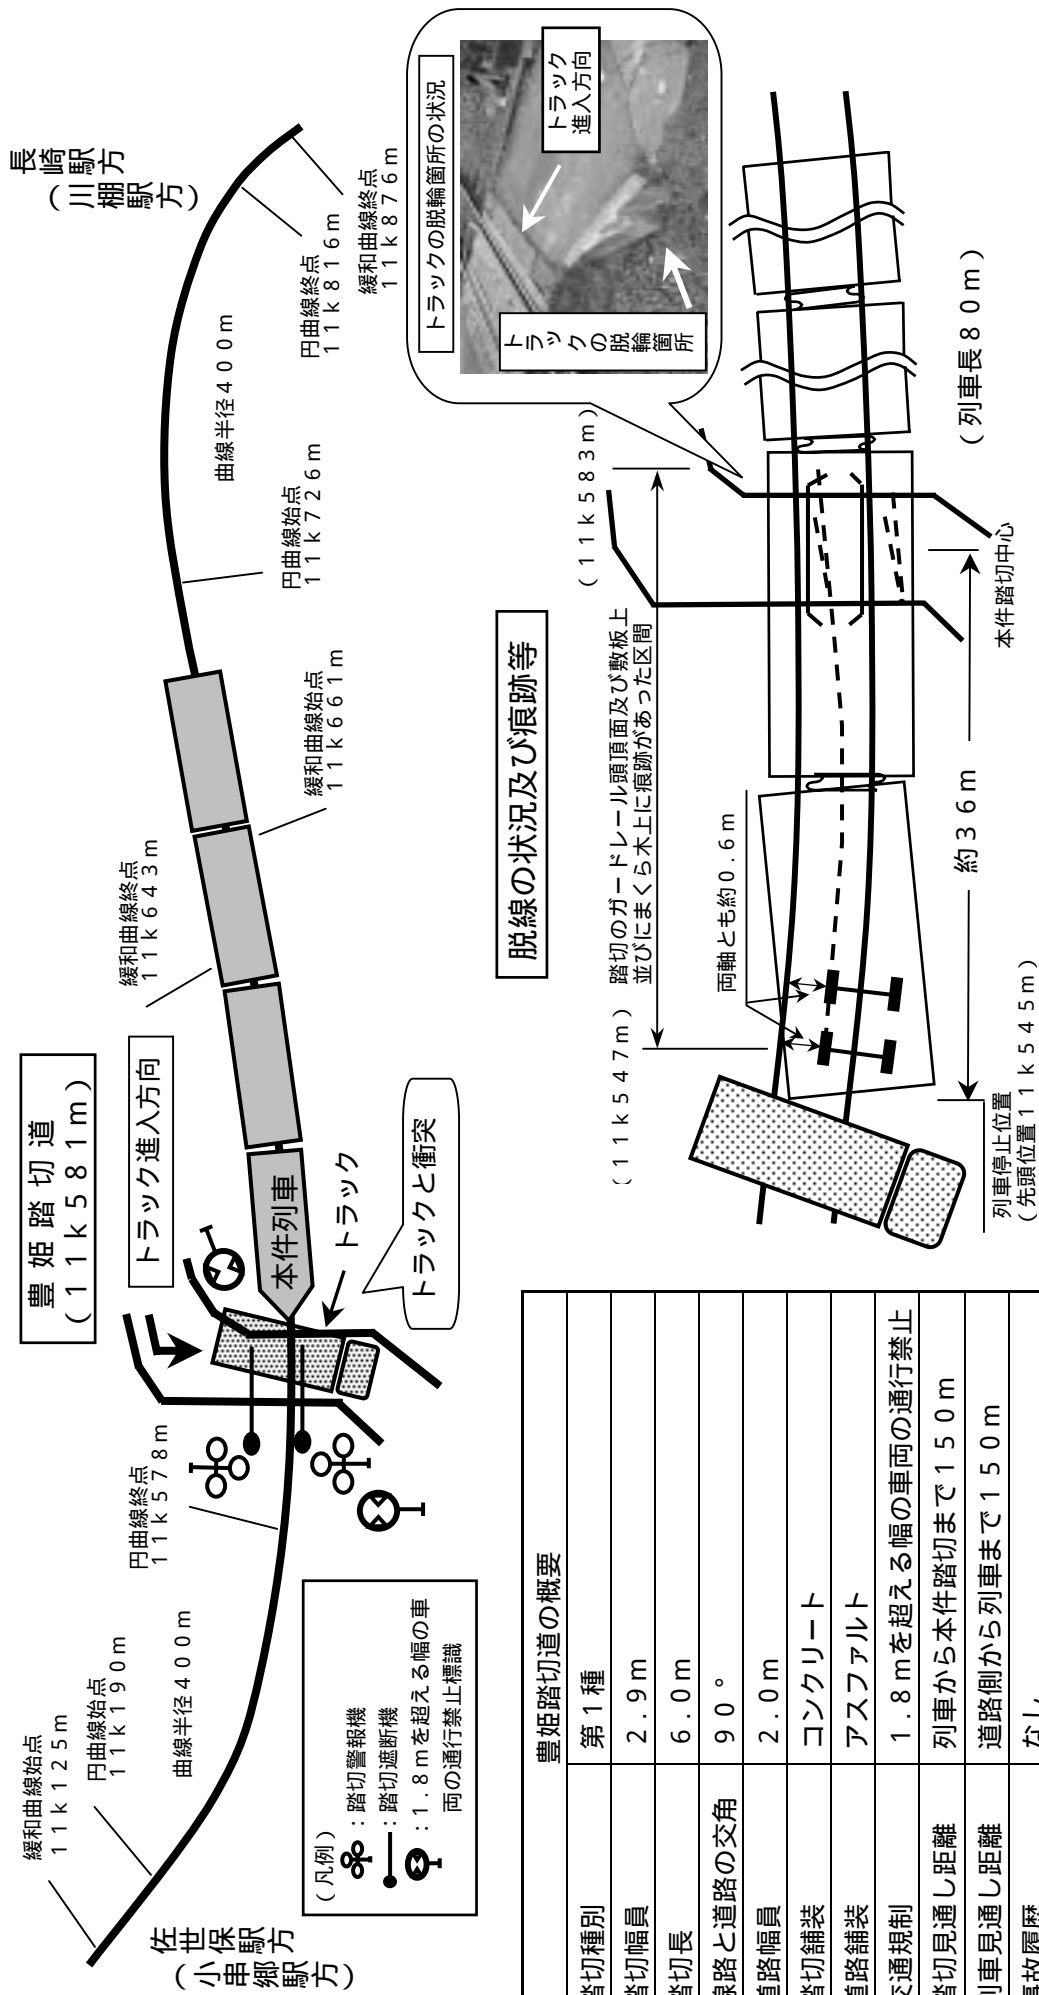
付図3 事故現場略図

木まくら木（53本）踏切遮断機（2台）踏切警報機（1台）及び本件踏切の敷板等が損傷していた。

本件列車の脱線した車輪によるものと考えられる痕跡が、11k583mから11k547mまでの間の本件踏切の右側ガードレール頭頂面及び敷板上並びにまくら木上に見られた。

なお、敷板上には、脱線した全2軸のそれぞれの車輪フランジによるものと考えられる4本の痕跡が見られた。

トラックの脱輪したタイヤによるものと考えられる痕跡が、本件踏切のトラック進入側に設けられているトラック進入方向左側の縁石左側面に見られた。

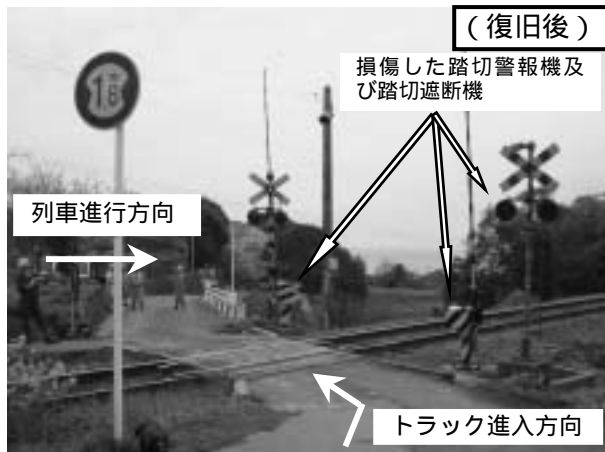
写真1 本件踏切の状況

本件踏切は、幅員2.9m、線路との交角90°であったが、トラック進入側の道路は、本件踏切の直前で、左側へ曲がって本件踏切と接続していた。

また、本件踏切には、1.8mを超える幅の車両の通行を禁止する交通規制が設けられており、本件踏切の両側の入口に、それを示す規制標識が設置されていた。なお、この標識を視認する上で障害となるような物件及び塗色の色あせは認められなかった。

同社は、本事故の発生後、脱輪による事故の発生を防止するため、本件踏切に「踏切狭い通行注意」と記載した看板、踏切幅員を示す可倒式ポール及びガードレールの設置並びに縁石のかさ上げ等を行うとともに、自動車踏切道から脱輪した場合に脱出を容易にするためのスロープの整備を行った。

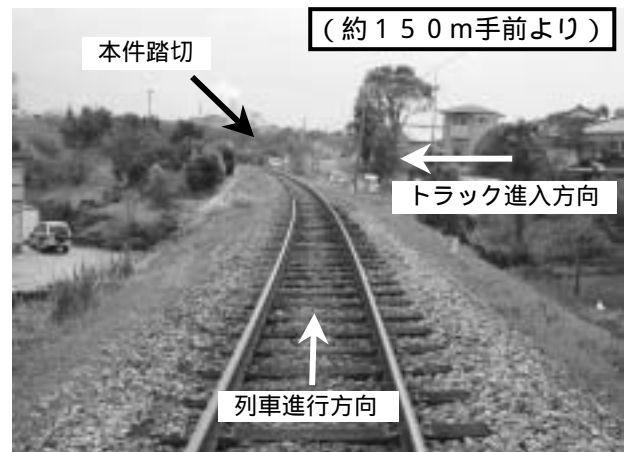
写真2 本件踏切の見通し状況

列車から本件踏切の見通し距離は、平成11年7月8日に実施した踏切道実態調査（以下「踏切道実態調査」という。）によれば150mであった。

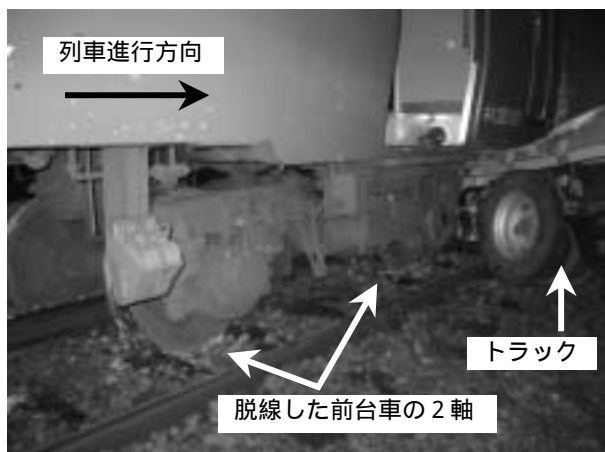
写真3 本件列車の脱線の状況

列車から降りて状況を確認したところ、1両目の前台車全2軸が左側に脱線していた。

3.4 2.8.1に記述した敷板上の痕跡及び2.4に記述したトラックの損傷状況から、本件列車は、トラックと衝突し、衝突後、トラックの荷台下部が1両目の車体前部床下に入り込んだため、1両目前台車の全2軸が左側に脱線したものと推定される。

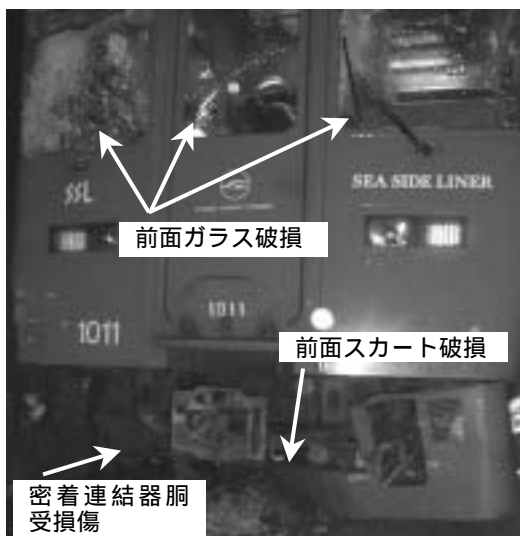
写真5 車両の損傷状況

1両目の前面ガラス（運転席、貫通路、助手席）及びスカートが破損し、また、密着連結器胴受及び自動列車停止装置の車上子等が損傷していた。

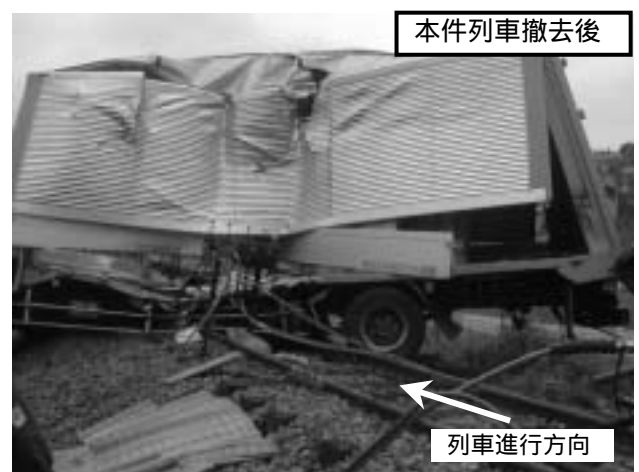
写真6 トラックの損傷状況

トラックの車体右側前部及び荷台左側中央部並びに右側後部が損傷していた。

なお、トラックは、全長860cm、全幅223cm、軸距485cmであった。
