# 鐵道事故調查報告書

上信電鉄株式会社 上信線赤津信号所～下仁田駅間 列車脱線事故

# 鉄道事故調査報告書

事故種類：列車脱線事故

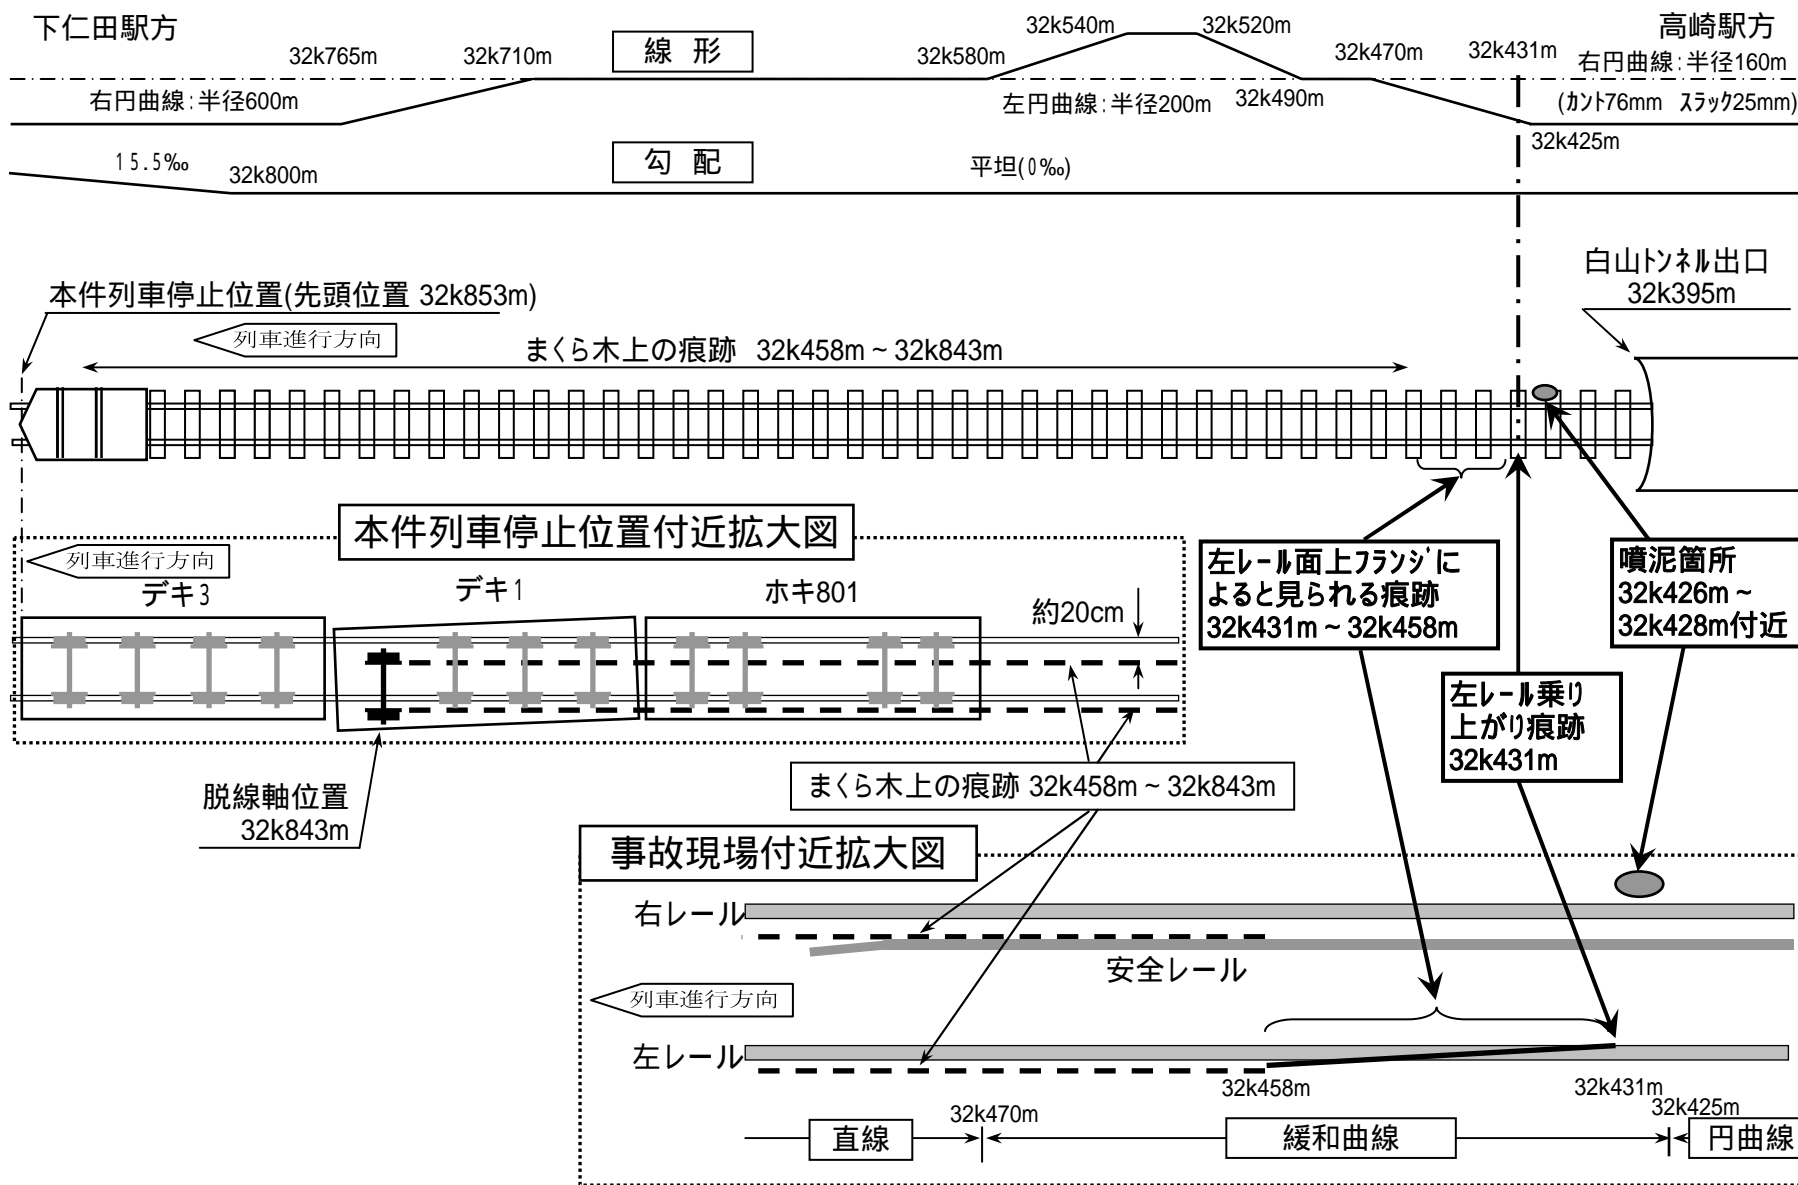
### 付図3 事故現場付近略図

事故後、本件列車は先頭が 32 k 853 m 付近で停止し、本件車両の前台車第 1 軸は 32 k 843 m 付近で左に約 20 cm 脱線していた。

- (1) 32 k 431 m 付近の左レールに、車輪フランジがレールに乗り上がり始めたと思われる痕跡、及び、そこから車輪フランジがレール頭頂面上を走行し、32 k 458 m 付近で車輪フランジがレールの左側に落下したと見られる連続した痕跡が認められた。

- (2) 32k458m付近から、事故後停止していた本件車両の前台車第1軸の位置(32k843m付近)までの約385m間にわたって、安全レール右側下部やまくら木、レール締結装置等に左右車輪のフランジによると見られる痕跡が認められた。

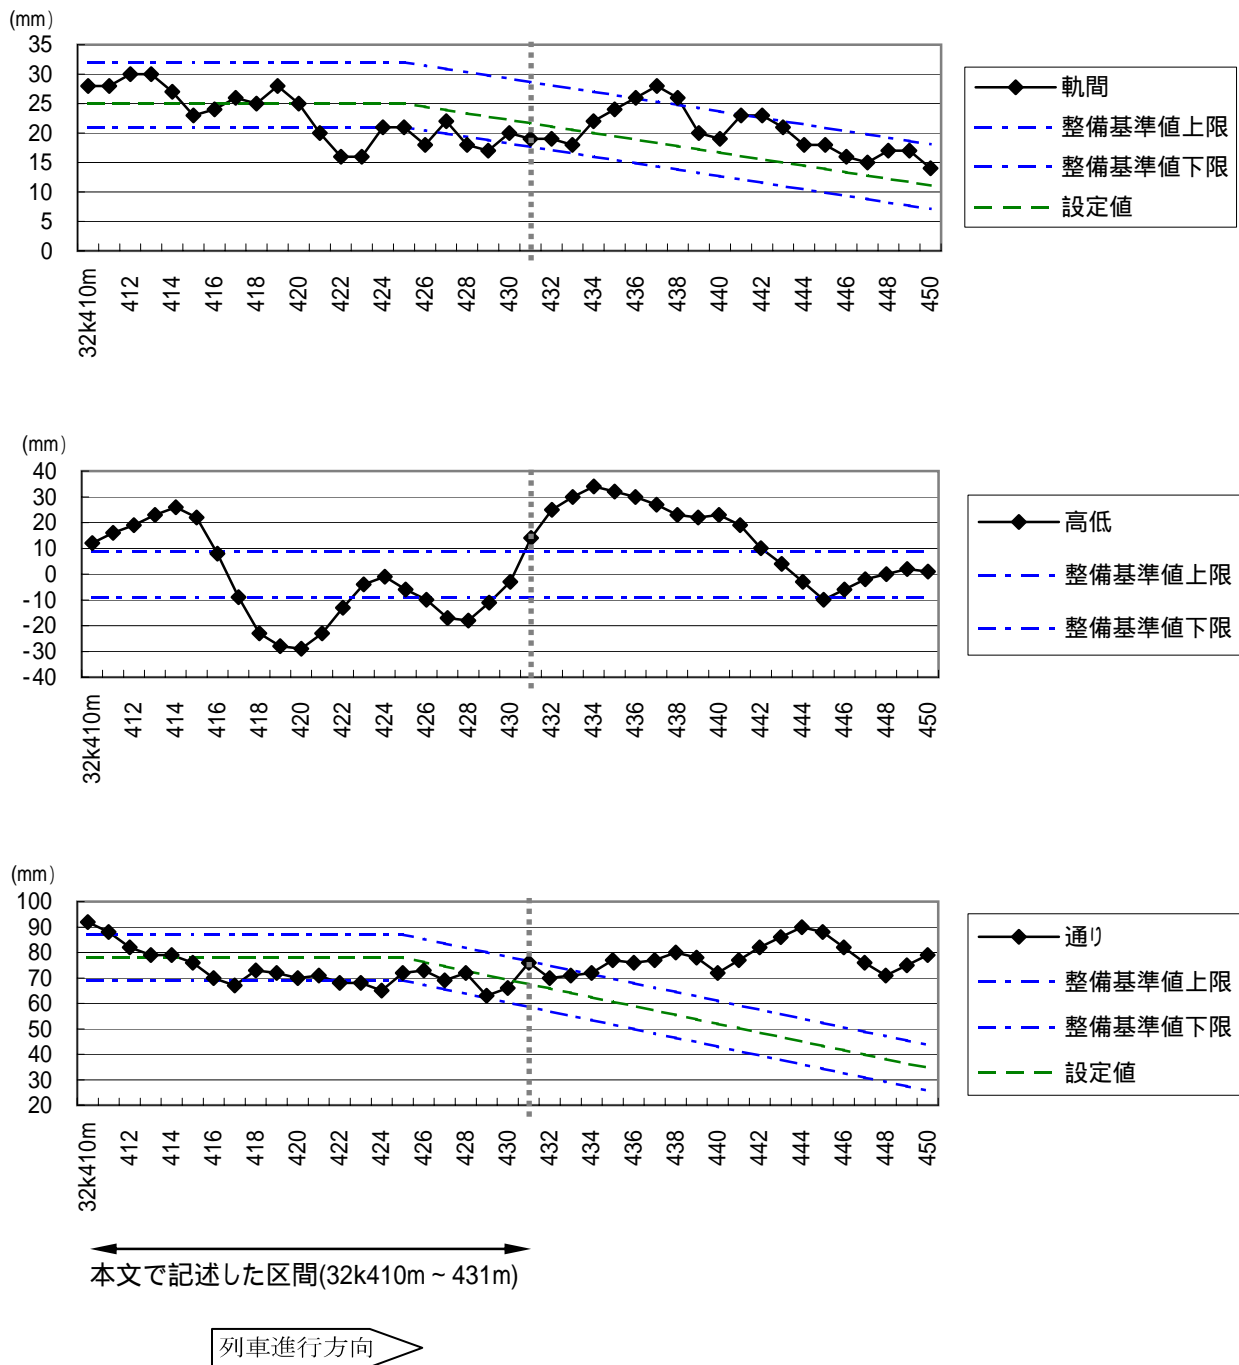
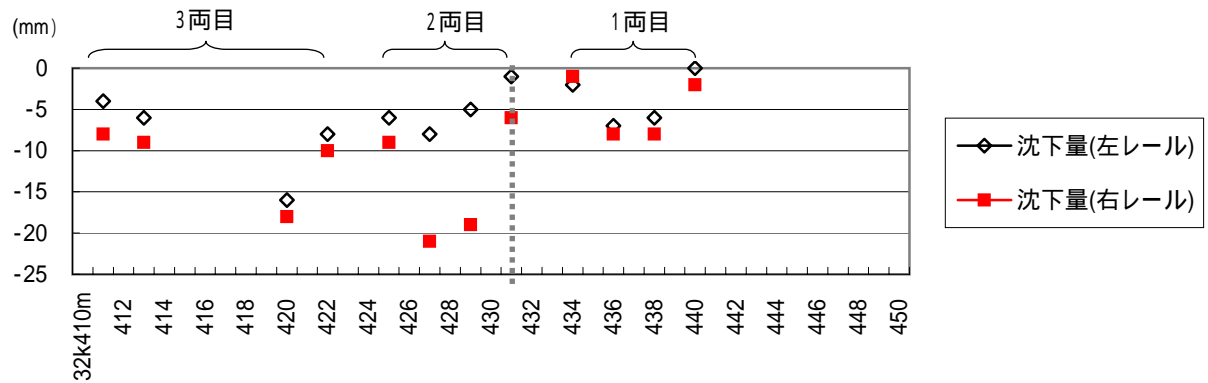
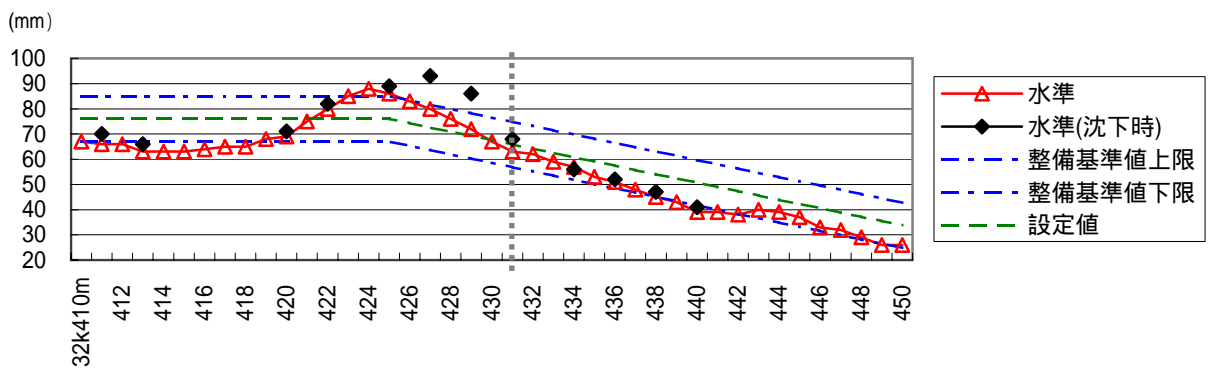
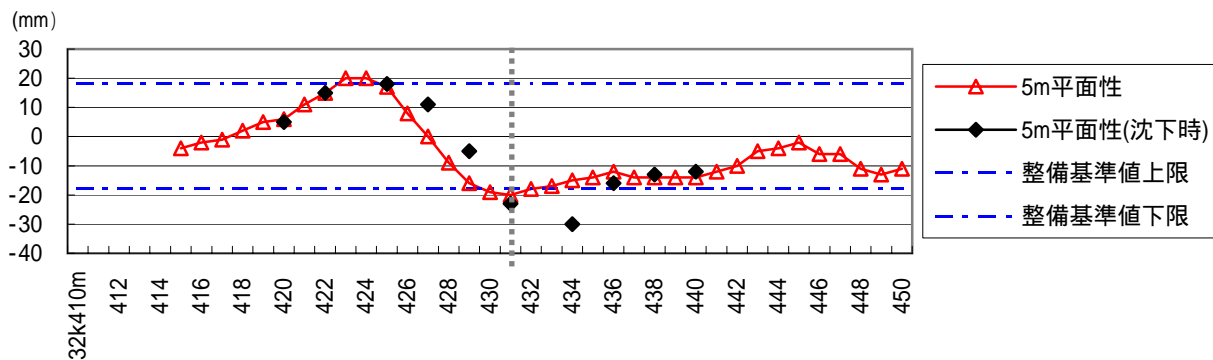
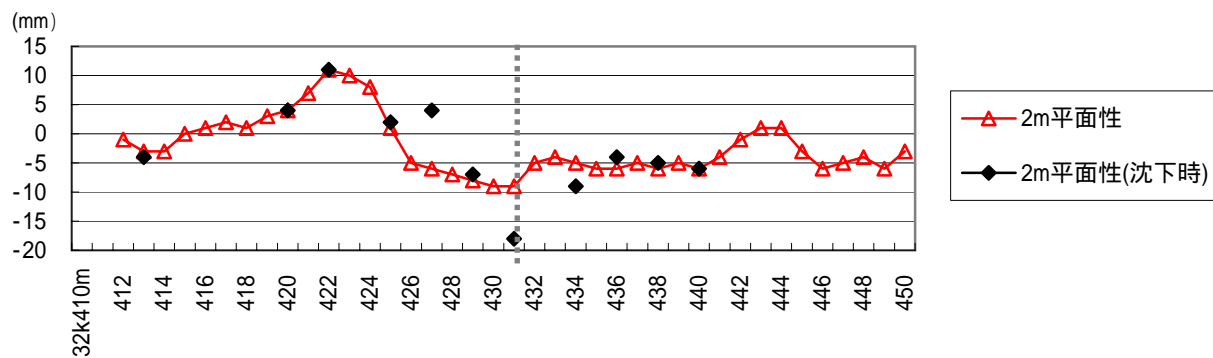
付図4 事故現場付近の軌道測定結果(その1)

測定値と設定値(軌間1,067mmにスラック(円曲線の32k410mから32k425mまでは25mm。緩和曲線始端の32k425mからは、緩和曲線終端の32k470mにおいて0mmとなるように逡減される値)を加えた値)の差として算出される変位量は、-9～+3mmの範囲であり、同社の整備基準値(-4～+7mm)を超えていた。

変位量は-29～+26mmの範囲であり、同社の整備基準値(-9～+9

測定値と設定値(円曲線の32k410mから32k425mまでは78mm。緩和曲線始端の32k425mからは、緩和曲線終端の32k470mにおいて0mmとなるように逡減される値)の差として算出される変位量は、-11~+14mmの範囲であり、同社の整備基準値(-9~+9mm)を超えていた。

測定値と設定値(円曲線の32k410mから32k425mまでは76mm。緩和曲線始端の32k425mからは、緩和曲線終端の32k470mにおいて0mmとなるように逡減される値)の差として算出される変位量は、-13~+12mmの範囲であり、同社の整備基準値(-9~+9mm)を超えていた。

変位量は-20~+20mmの範囲であり、同社の整備基準値(-18~+18mm)を超えていた。32k431mでの変位量は-20mmであった。

変位量は-9~+11mmの範囲であり、32k431mでは測定区間で負の絶対値が最大となる-9mmであった。(同社では2m平面性変位を管理していないため整備基準値は設定されていない。)

32k431mにおけるレール沈下時の変位量は、2.5.4.1(6)で記述した列車荷重がない場合の-9mmより9mm変化した-18mmであり、測定した区間内では最も大きな変位量であった。

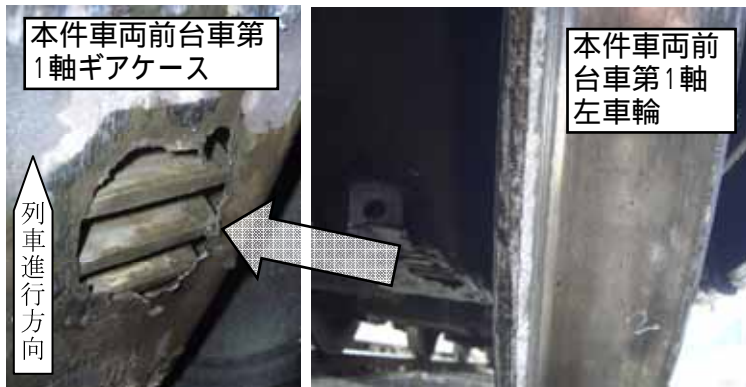
写真2 車両の損傷状況

本件車両前台車第1軸のギアケース等が損傷した。

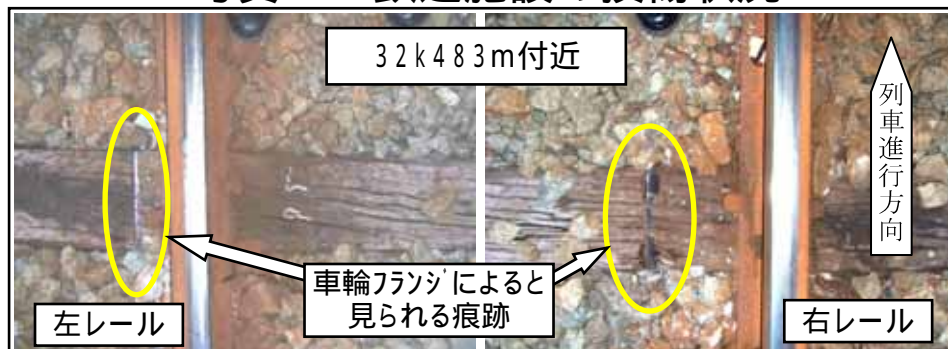
写真3 鉄道施設の損傷状況

まくら木、レール締結装置等が損傷した。

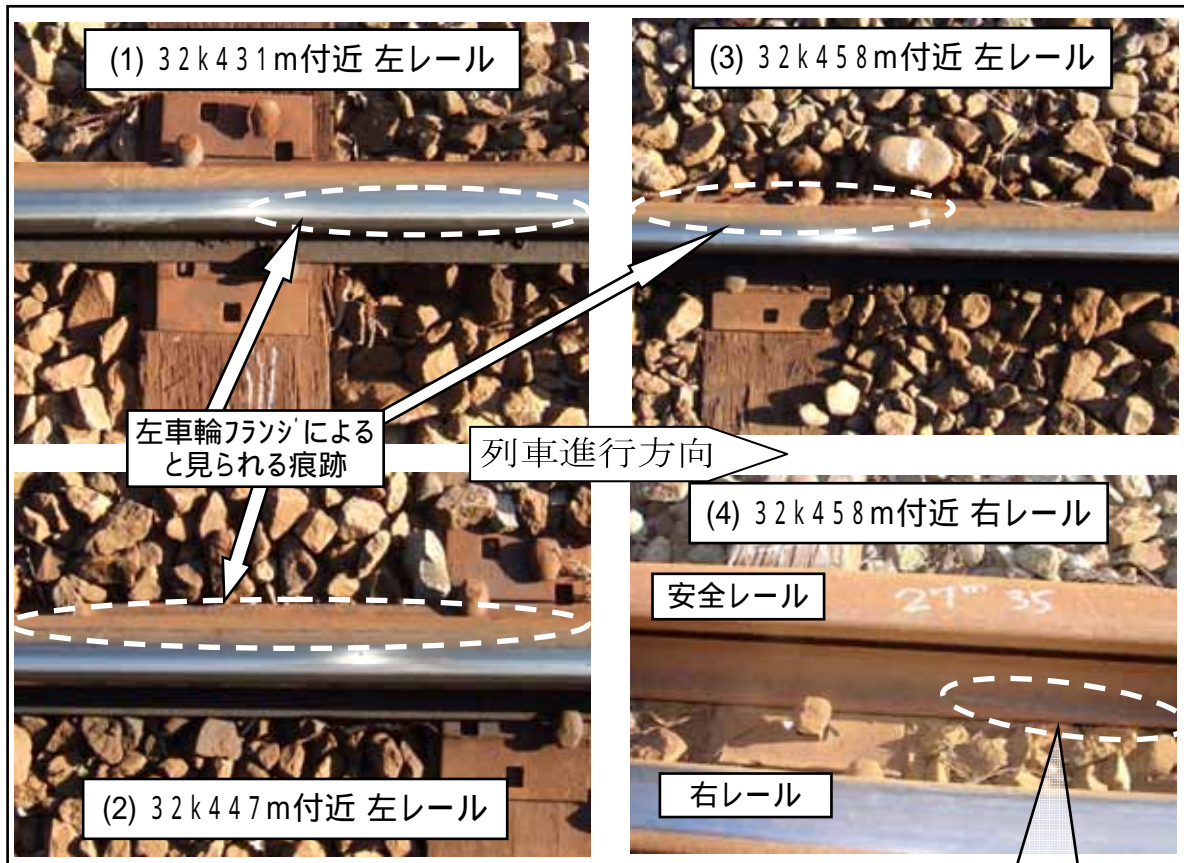
写真4 事故現場付近レール上の痕跡

また、32k458m付近の右レールの軌間内に設置されている安全レール右側下部に、車輪フランジが落下して走行したと見られる痕跡が認められた。

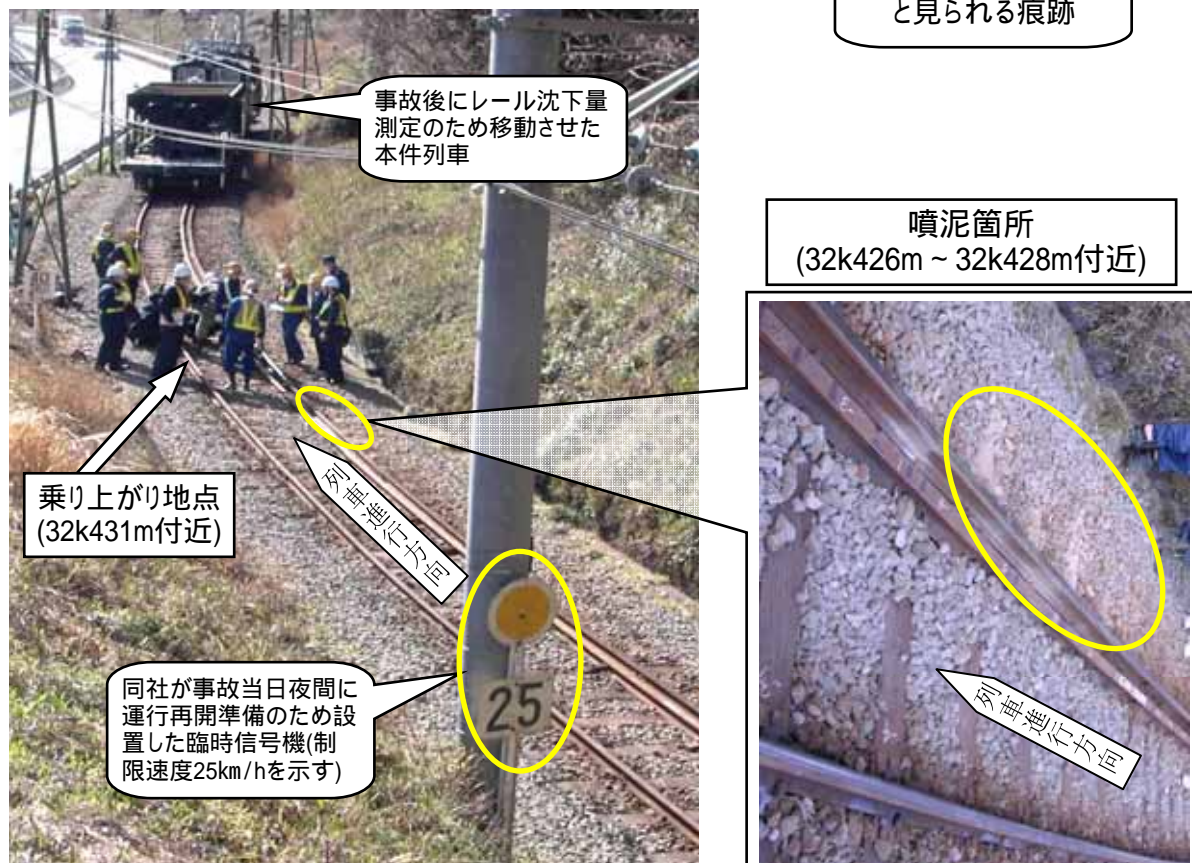
写真5 事故現場付近全景

32k210mから32k425mまでは、半径160mの右円曲線であり、カントは76mm、スラックは25mmとされている。

32k425mから32k470mまでは緩和曲線、32k470mから32k490mまでは直線、32k490mから32k520mまでは緩和曲線、32k520mから32k540mまでは半径200mの左円曲線となっている。

32k426m~32k429m付近のまくら木右側周辺に噴泥<sup>5</sup>が認められ、列車荷重によるレール沈下が想定されたことから、本件列車を本件車両の前台車第1軸が32k431mとなる位置に停止させて、各車軸位置におけるレール沈下量、レール沈下時の水準及び平面性を測定した。測定結果は以下のとおりであった。

なお、レール沈下量の測定中に、本件列車を事故時と同じ下り方向へ微速で移動した際に、32k431m付近において、1両目機関車及び本件車両の双方において、前台車第1軸左車輪が、左レールのゲージコーナ部<sup>6</sup>にフランジを接した状態で、車輪踏面がレール頭頂面から1～2mm程度浮き上がる状況が確認された。また、この状況は本件列車を複数回前後移動させて確認したところ、下り方向への移動の場合の全てにおいて確認された。

- (1) 事故現場付近の噴泥箇所を中心に、32k390m付近から32k490m付近にかけて、バラスト補充及び道床つき固め作業を行った。
- (2) 32k400m付近から32k585m付近にかけて、高低変位、通り変位及び平面性変位の整正を行った。
- (3) 32k400mから32k472mにかけて、レールを30kgレールから37kgレールに変更し、安全レールを脱線防止ガードに変更した。
