鉄 道 事 故 調 査 報 告 書

I 近江鉄道株式会社 多賀線 高宮駅構内
列車脱線事故

令和5年1月19日

事故種類：列車脱線事故

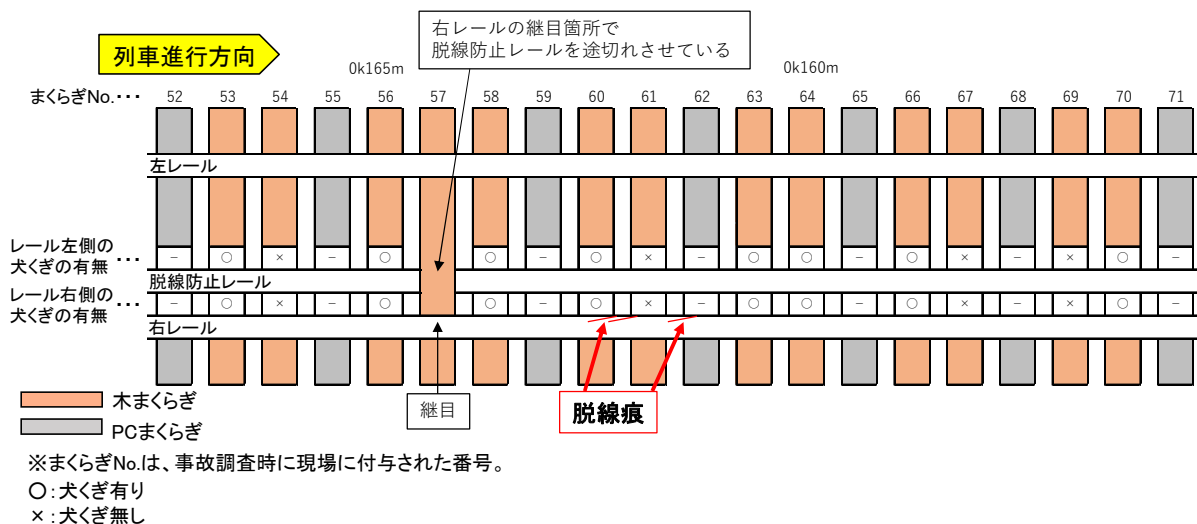
図3 脱線防止レールの締結

(8) 本件曲線の全長に渡り、右レールの軌間内側に40kgNレールの脱線防止レールが設置されている。脱線防止レールは、木まくらぎに内外1本ずつの犬くぎで締結されている（図1 参照）。ただし、図3に示すように、犬くぎで締結されていない箇所が存在した。

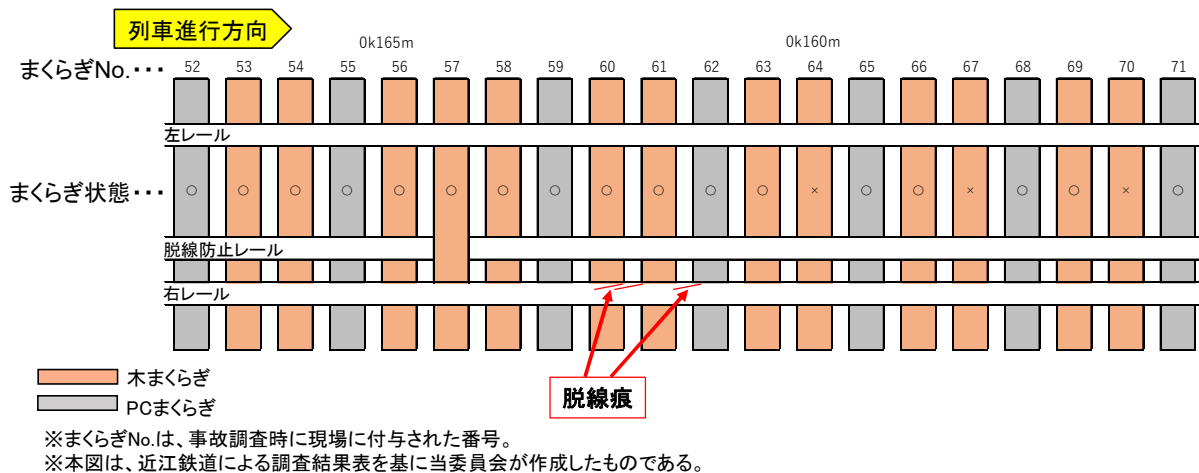
図4 まくらぎ検査結果

本事故現場付近の検査結果を図4に示す。同図より、本事故現場付近の不良まくらぎは3本であった。

なお、同社の社内規程である「定期検査マニュアル (軌道編)」には、レール締結装置に関する検査項目や検査方法、判定基準が明確に規定されていなかった。また、まくらぎに関しては、検査方法や判定基準の記載はあるが、不良判定フローや、写真等による判定事例等、規程を補足するマニュアル等はなかった。

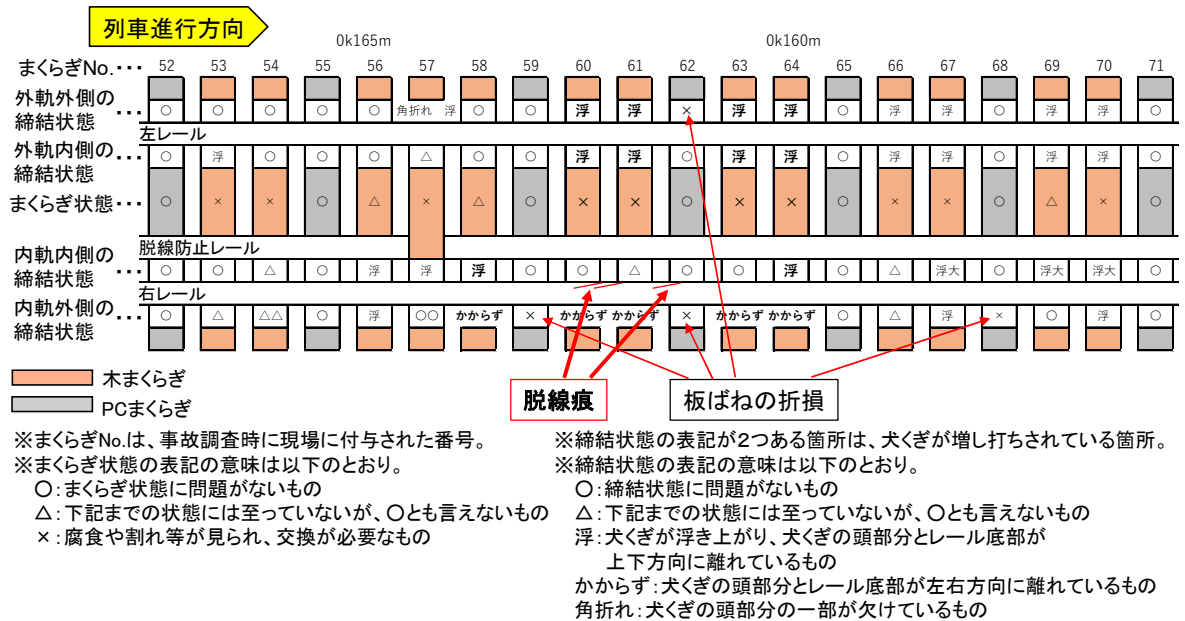
図6 まくらぎ状態及びレール締結状態

- ① レールの摩耗量は0k162m付近の左レール（外軌）の側面で9mmであった。これは同社の「土木施設実施基準」に定めるレール摩耗量の整備基準値である15mm以内であった。
- ② 図6に、事故現場付近のまくらぎ状態及びレール締結状態の調査結果を示す。同図のまくらぎNo.は、事故調査時に現場のまくらぎに付与されたものである。同図に示したとおり、PCまくらぎの締結装置は、No.62は左レール外側と右レール外側の板ばねが、No.59とNo.68は右レール外側の板ばねが折れている状態であった。

また、図6に示したとおり、特に脱線痕が見られた箇所付近では、木まくらぎにおいて不良まくらぎ及び犬くぎ浮きが多数見られ、近接するPCまくらぎの締結不良と合わせて連続的にまくらぎが不良の状態であった。図7に、犬くぎの浮き・押し出し状況及び板ばねの折損状況を示す。また、

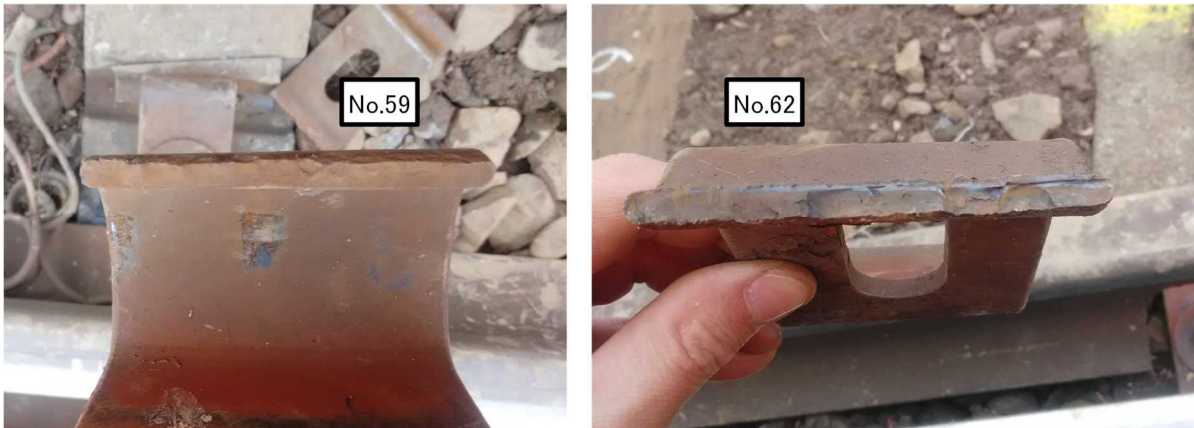
図8 板ばねの切断面

図8に、板ばねの切断面を示す。図8のように、No.59において板ばねの切断面にはさびが見られた。一方、No.62においては切断して間もないと考えられる切断面が見られた。
