# 鉄道事故調査報告書

I 西日本旅客鉄道株式会社 東海道線 灘駅構内  
鉄道人身障害事故

発生日時：令和4年7月19日 18時04分ごろ

東海道線 灘<sup>なだ</sup>駅構内（複々線）

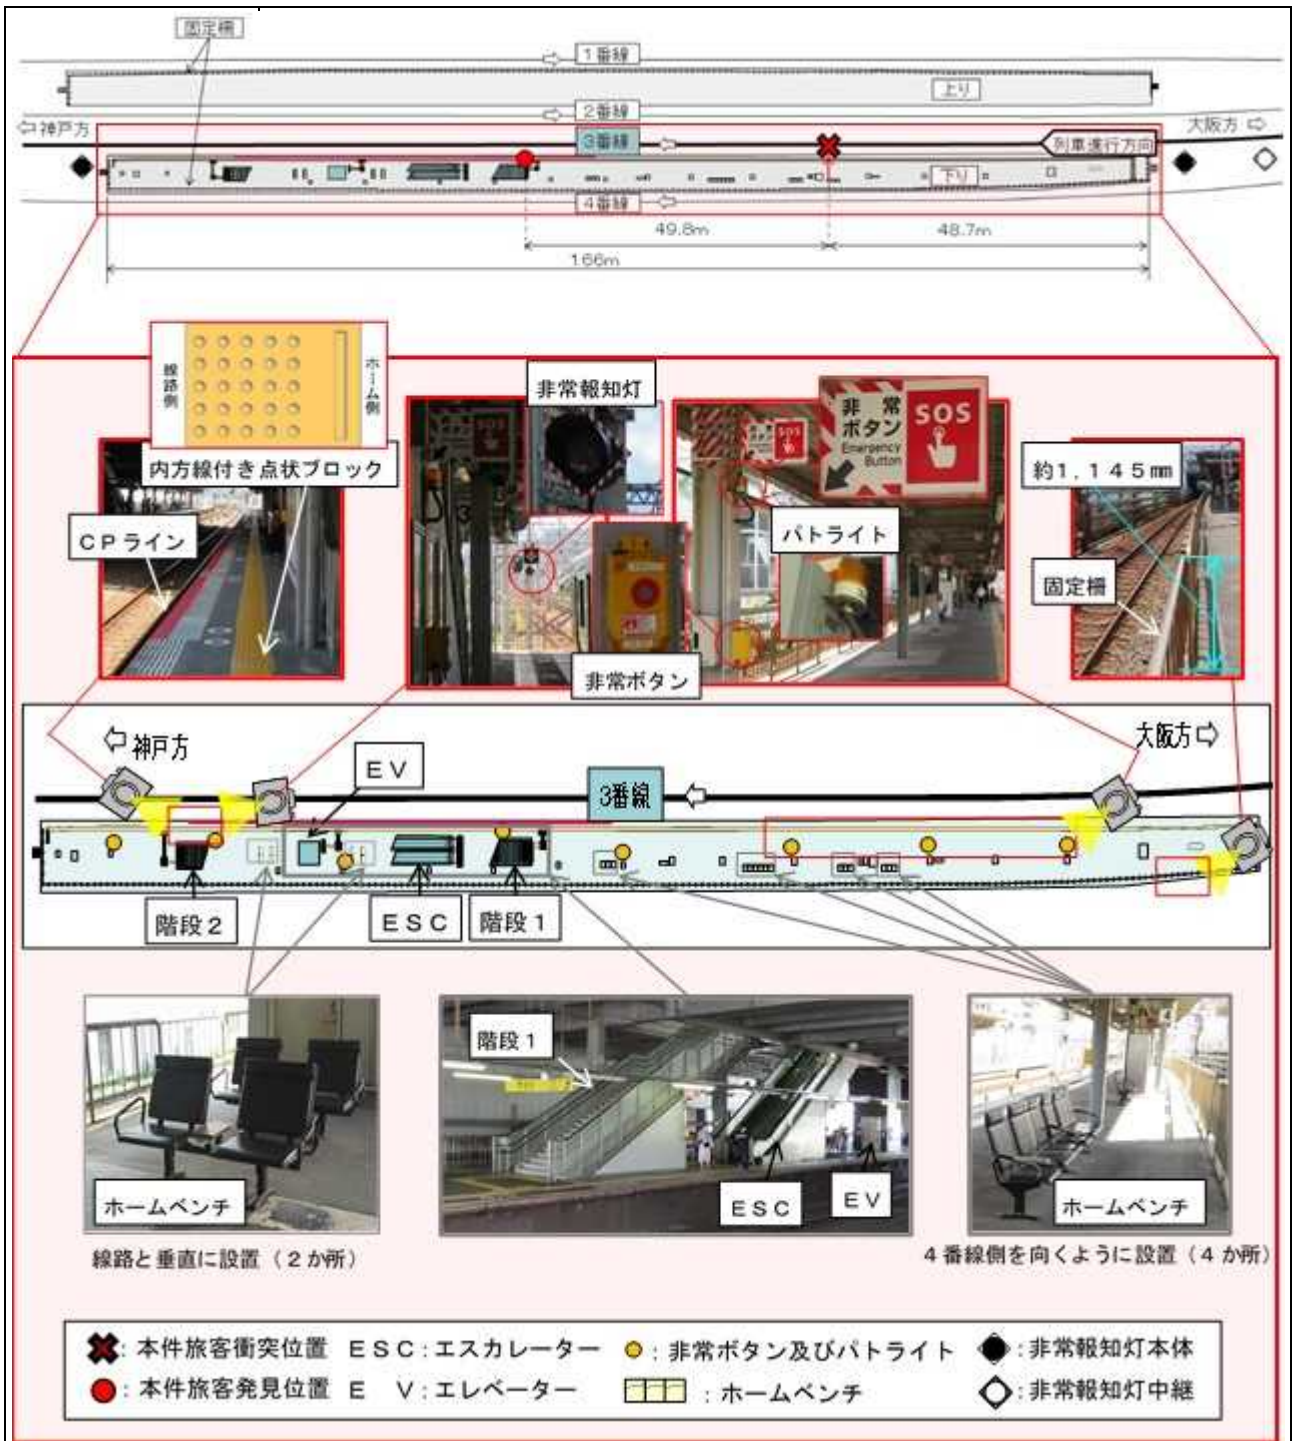
図3 同駅略図

本件旅客は、大阪方ホーム先端から約48.7m離れた584k540m付近から、内方線付き点状ブロックを越えて本件列車に衝突し、その位置から約49.8m離れた階段1付近のホーム上に、頭を大阪方に向けて仰向けの状態で横たわっていた。

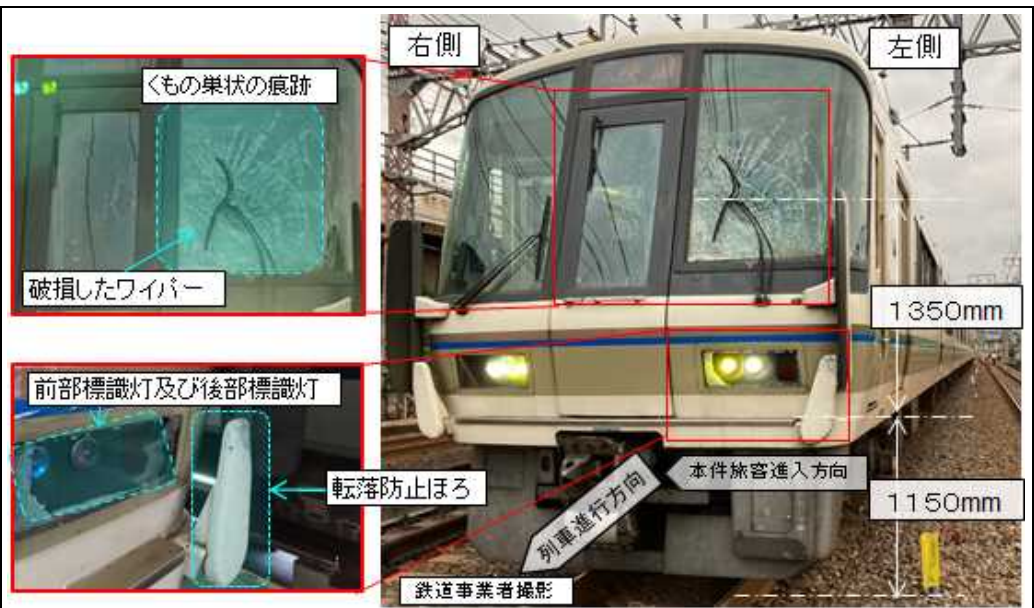
図5 車両の損傷状況

車両の損傷は1号車の車体前面左側に集中しており、特に左側前面ガラスはホーム上から高さ1,350mm付近にかけて損傷が著しく、割れた破片の一部が乗務員室やホーム上に飛び散っていた。また、左側前面ワイパーもアーム部分から破損した。この影響で本件列車は、前途の営業運転ができず、乗客の降車誘導の後、前方の視認性を確保するために左側前面ガラスを切断し、回送運転を行った。そして、左側転落防止ホロに衝突の痕跡が認められ、左側の前部標識灯及び後部標識灯のレンズガラスも割れていた。また、前面中央部にある貫通扉のガラスにもひびが入っていた。

- ① 2.1(3)②に記述したように、映像音声記録装置に本件旅客が18時04分48秒04に走りながら内方線付き点状ブロックを越えて線路内に入る様子が、18時04分49秒に衝突音とともに、映像が乱れた様子が記録されていること、
- ② 2.1(2)②に記述したように、負傷者Aが「近くにいた10代くらいの方から、同女性は本件列車へ飛び込んだ男の人に足元をすくわれて倒れたと言っていた」と口述していること、
- ③ 2.4に記述したように、本件列車の1号車の左側前面ガラスは、ホーム上から高さ1,350mm付近にかけて損傷が著しかったこと

から、本件旅客がホームから本件列車の通過直前に線路内に入ったことにより、ホーム下に転落する前に本件列車の左側前面ガラスに本件旅客が衝突したものと考えられる。

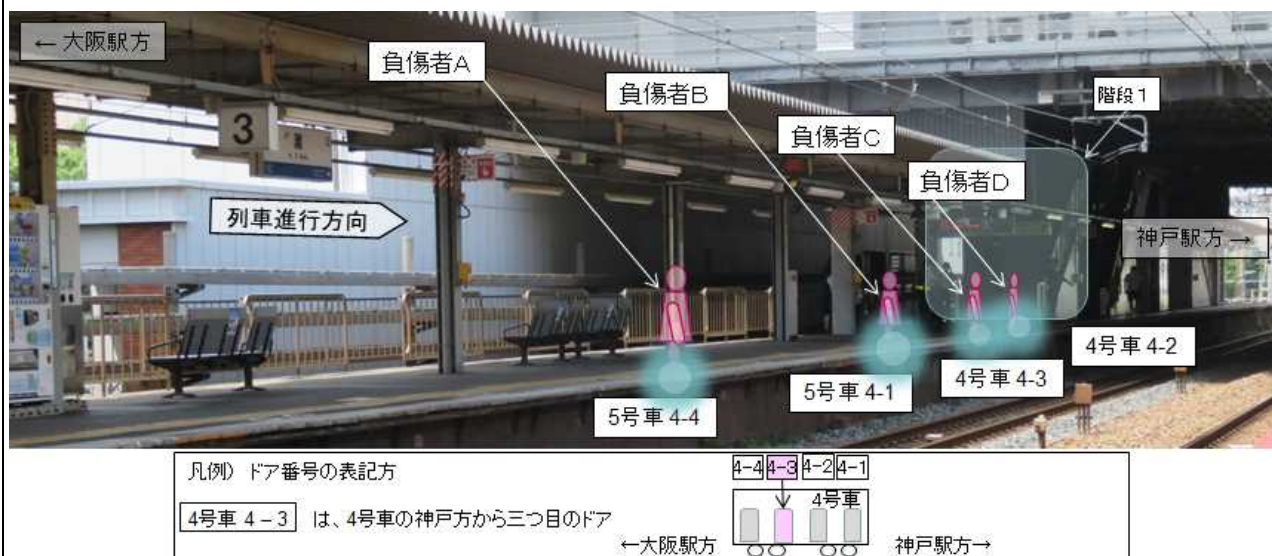
図7 本事故前の負傷者の位置関係

- 向きで倒れていた」と口述していること、
- ② 2.1(2)③に記述したように、負傷者Bが「長い間電車で通勤をしているが、ほぼ女性専用車両に乗っていた。女性専用車両の西側の乗降位置で待っていたと思う」、「警察から緑色のスカート等の衣類を返してもらったが、朝から着ていた服だと思う」と口述していること、
  - ③ 2.1(2)④に記述したように、負傷者Cが「階段を降りて2個目くらいの乗降位置の最前列に一人で並んでいた」と口述していること、
  - ④ 2.1(2)⑤に記述したように、負傷者Dが「階段を降りたすぐのところにある乗降位置の先頭で、イヤホンで音楽を聴きながら、携帯電話を操作していた」と口述していることから、負傷者4名の本事故前の位置関係は、図7に示すとおりであったと考えられる。

から、本件列車の後続列車を待っていたホーム上の旅客のうち、1名は本件旅客が本件列車と衝突したことにより割れて飛んできた前面ガラスの破片により負傷し、3名は本件旅客が本件列車と衝突し跳ね飛ばされて、それぞれの負傷者に衝突したこと、及びその衝撃でこれら旅客がホームに倒れたことなどにより負傷したと考えられる。そして、ホーム柵が設置されていれば、跳ね飛ばされた本件旅客と3名の負傷者は衝突しなかった可能性が考えられる。
