京成電鉄株式会社 青砥駅構内において発生した
鉄道事故（列車脱線事故）調査について
（経過報告）

令和3年5月27日
運輸安全委員会（鉄道部会）

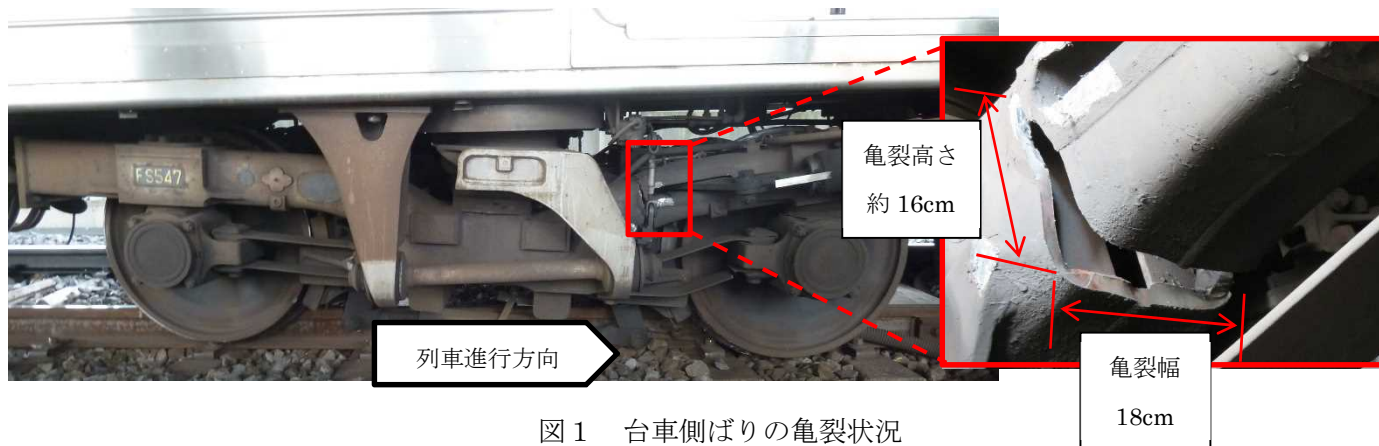
両の後台車全2軸が進行方向右側に脱線しており、同台車の右前側ばりに亀裂があることを発見した。

- ① まくらぎ損傷、分岐器損傷、脱線防止ガードレールへの車輪接触痕、電車線及び電車線支持金具の損傷
- ② 車両の後台車右前側ばりに亀裂及び板ばね損傷
- ③ 亀裂は、長さ約50cm、高さ約16cmで、高さ17cmの側ばりの両側面上部付近まで進展(図1参照)
- ④ 車両の後台車の全車輪に擦過痕及び衝撃痕、表リム面及び裏リム面にも複数の接触痕
- ⑤ 列車の7両目、8両目にパンタグラフ取付部及びその周辺の破損、台枠の端ばり及び妻外板凹み、渡り板曲損、胴受曲損

図1 台車側ばりの亀裂状況
