近江鉄道株式会社 本線 彦根口駅構内において発生した
鉄道事故調査について
(経過報告)

令和4年12月22日
運輸安全委員会（鉄道部会）

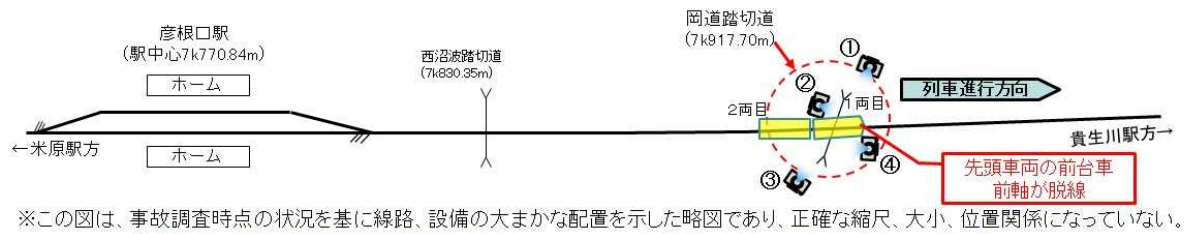
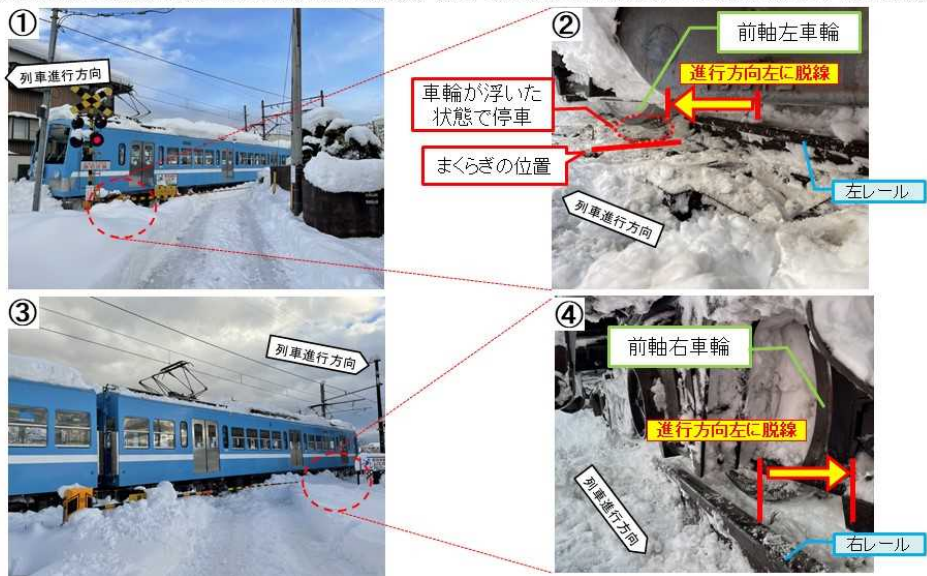
図2 事故現場付近の状況

列車停止後、除雪対応のため乗車していた同社社員が車両を確認したところ、先頭車両の前台車前軸が左側に脱線していた。

- ① 岡道踏切道の左レール頭頂面、内部プレート、埋込ゴムに車輪が走行したことによるとみられる連続的な痕跡
岡道踏切道から見て貴生川駅方の木まくらぎにくぼんだ痕跡
- ② 車体のブレーキばりが曲損、先頭車両の前台車前軸の左右の車輪のフランジ先端部付近に多数の擦過痕、同台車後軸の右車輪のフランジ先端部に多数の擦過痕

事故直後 (鉄道事業者撮影)
