伊予鉄道株式会社 横河原線 見奈良駅構内において発生した
鉄道事故調査について
(経過報告)

令和5年1月19日
運輸安全委員会（鉄道部会）

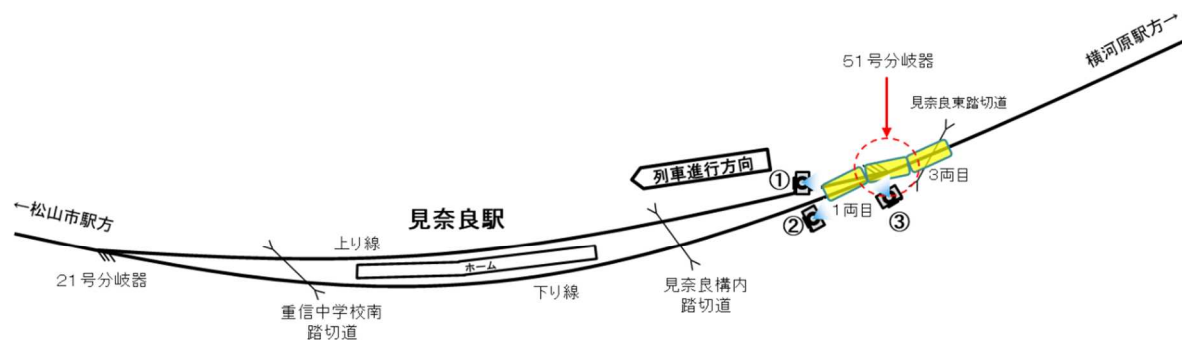
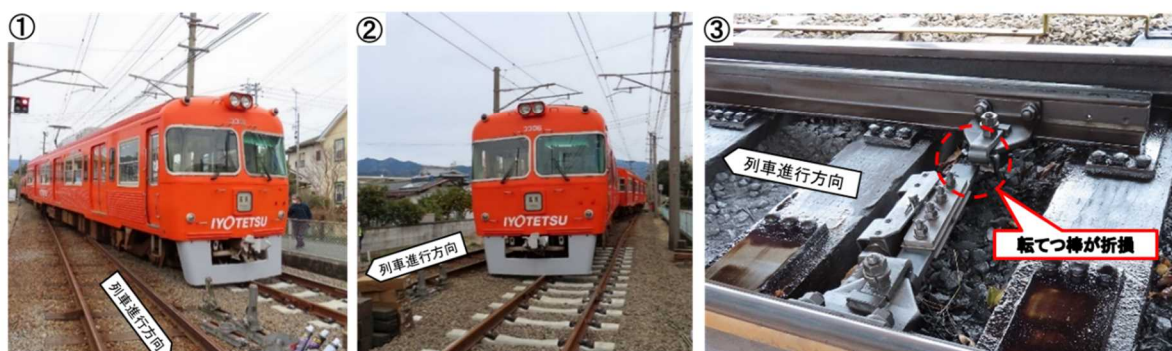
図2 事故現場の状況

- ① 51号分岐器の転てつ棒が折損していた。
- ② 51号分岐器のトングレール等に車輪のフランジが乗り上げた際に生じたとみられる痕跡があった。
- ③ 下り線のまくらぎに継続して車輪が走行したとみられる痕跡があり、左右のレールが湾曲していた。
- ④ 1両目のATS車上子が破損していた。
- ⑤ 1両目のスカート、信号受信装置、台車のまくらばりが損傷していた。
- ⑥ 1両目のブレーキばり、ブレーキシリンダが曲損していた。
- ⑦ 1両目の前台車の車輪のフランジにまくらぎ及びバラスト上を走行したとみられる痕跡があった。
