東日本旅客鉄道株式会社 東北新幹線 福島駅～白石蔵王駅間において発生した  
鉄道事故調査について  
(経過報告)

令和5年2月16日  
運輸安全委員会（鉄道部会）

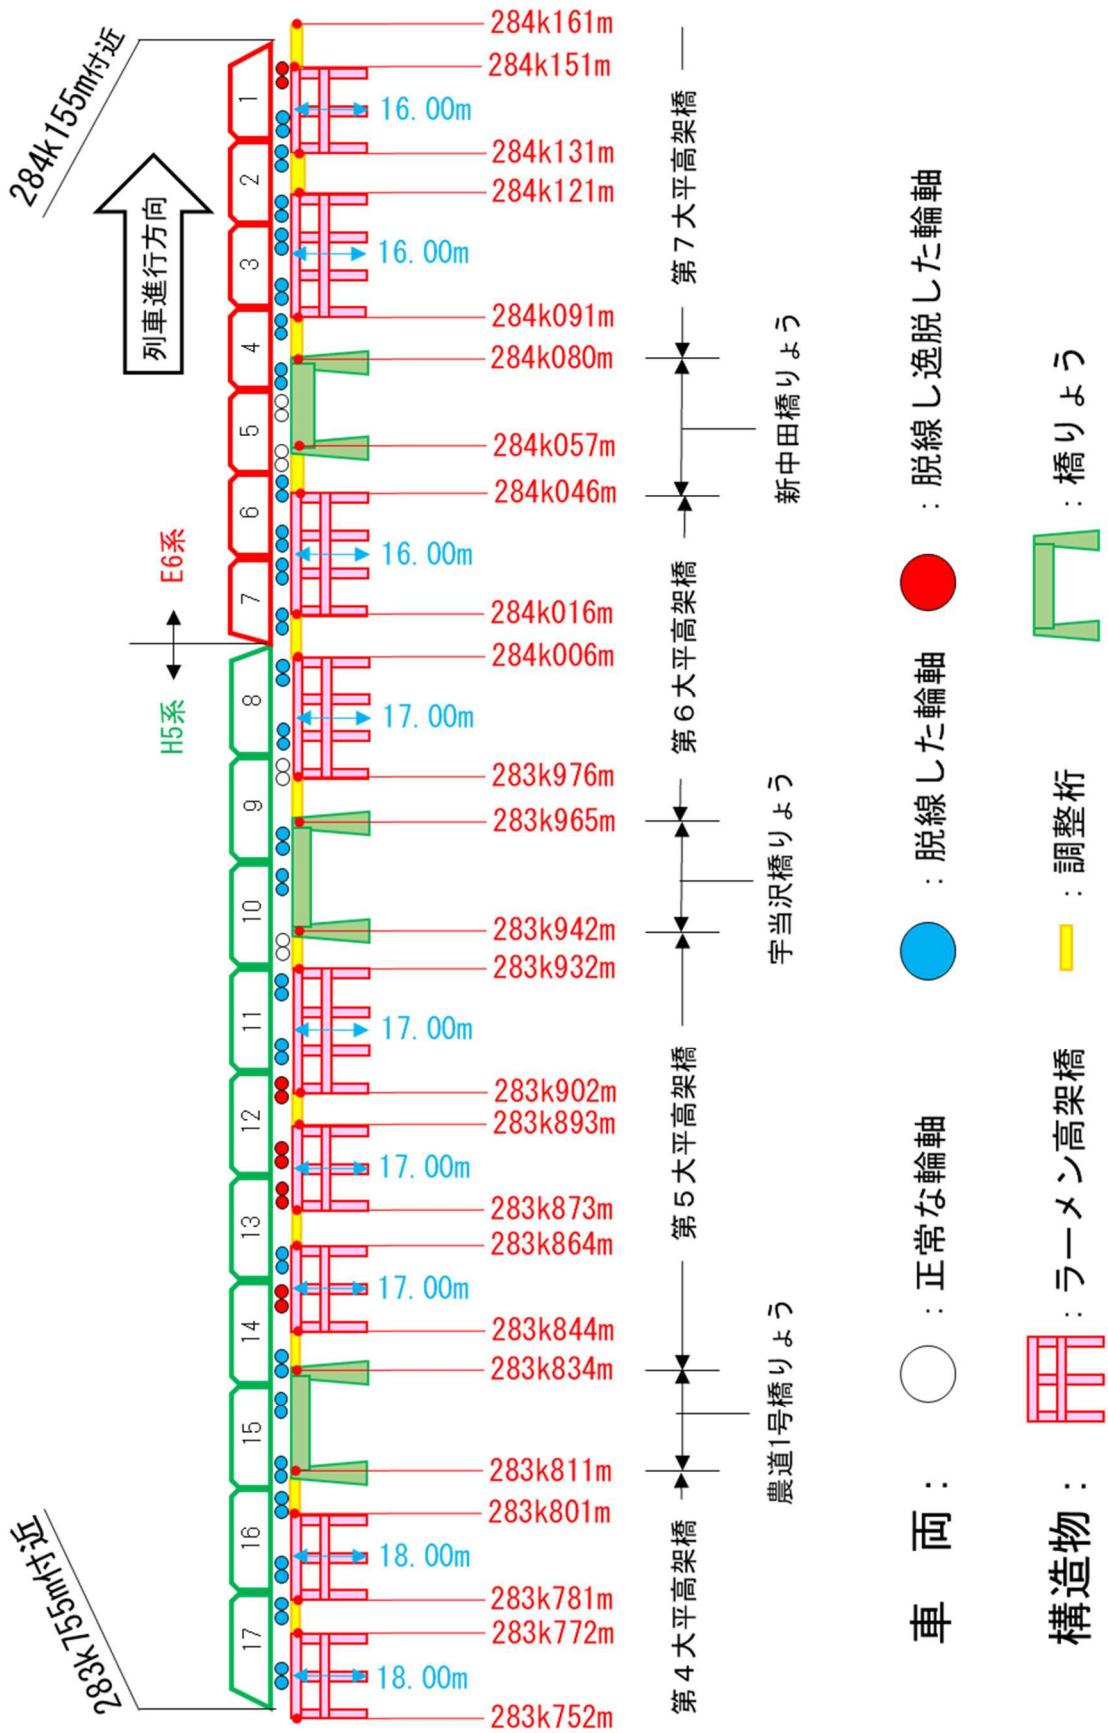
図2 事故現場付近の構造物

その後の調査の結果、全68軸の内60軸が左又は右（以下、前後左右は列車の進行方向を基準とする。）方向に脱線していた。また、脱線した60軸の内10軸については、車両に設置されていた逸脱防止ガイド等がレールを乗り越えている状態（逸脱している状態）であった。本件列車には、乗客75名、運転士1名、車掌4名が乗車しており、このうち乗客6名が負傷した。
