鉄道重大インシデント調査報告書

九州旅客鉄道株式会社日豊線餅原駅～山之口駅間における鉄道重大インシデント
（「車両の走行装置、ブレーキ装置、電気装置、連結装置、運転保安設備等
に列車の運転の安全に支障を及ぼす故障、損傷、破壊等が生じた事態」に
係る鉄道重大インシデント）

平成20年 1 月 25 日

航空・鉄道事故調査委員会

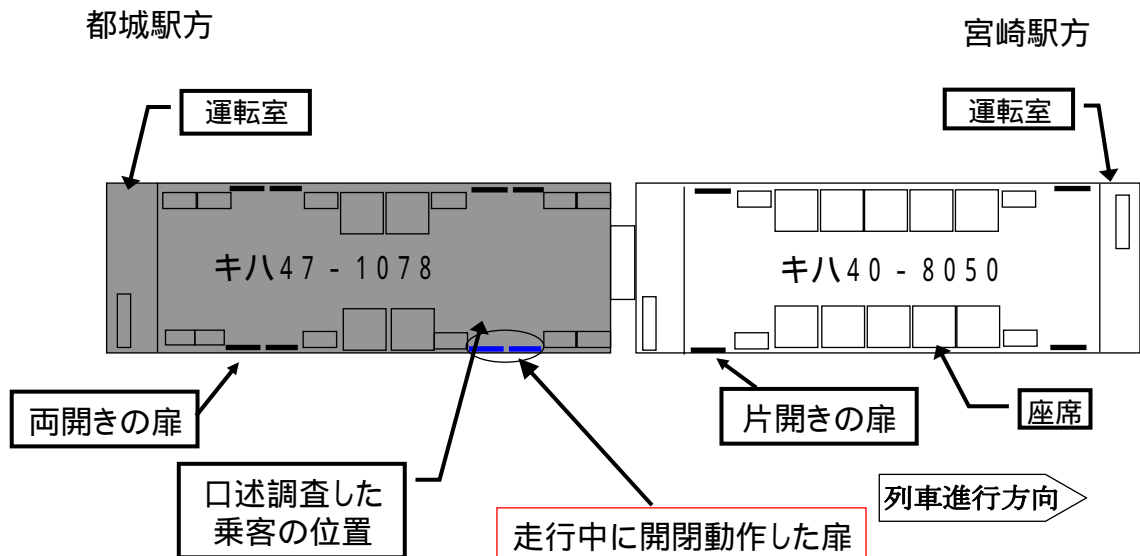
付図4 本件扉の位置

田野駅では降車した乗客から走行中などに2両目右前側の旅客用乗降口の扉（以下「本件扉」という。）が大きく1回と小さく2回開いたとの申告があった。なお、運転中、旅客用乗降口の扉（以下「扉」という。）が開いたことを示す表示があったことについては気付かなかった。田野駅では本件扉の戸閉め状態と、乗客にけががないことを確認し、日向沓掛駅まで運行した。

本件列車には三股駅^{みまた}から乗車し、友人と本件扉に向かって床に座っていた。本件扉は3回開閉し、1回目は餅原駅停車中に、ホームの反対側であるにもかかわらず50mm位開き、2回目は餅原駅から山之口^{やまのくち}駅の駅間で完全に開き、3回目は青井岳駅から田野駅の駅間で50mm位開いた。

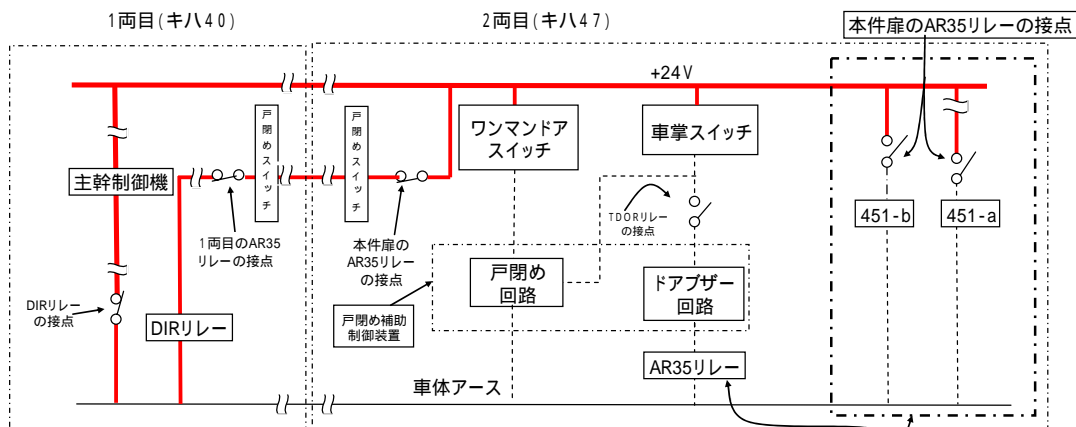
(1) 走行時

開扉操作では、ワンマンドアスイッチ、又は運転室側面の乗務員乗降口付近に設けられた車掌スイッチを操作することにより、戸閉め補助制御装置が作動する。この出力で戸閉め補助継電器（以下「AR35リレー」という。）が作動することにより、戸開用の電磁弁（以下「451-a」という。）及び戸閉め用の電磁弁（以下「451-b」という。）が作動する。2つの電磁弁の作動により戸閉め機械のピストンが作動し、開扉する。なお、451-aの作動により戸閉め機械の開扉側のシリンダ内に圧縮空気を供給し、451-bの作動により閉扉側のシリンダ内の圧縮空気を排気する。ただし、走行速度が3km/h以上では、速度検出継電器（以下「TDORリレー」という。）が作動し、これによりAR35リレーの電源回路を遮断して扉が開かない構造となっていた。

なお、走行中に扉が開いた場合は、戸閉め機械の戸閉めスイッチの開放により戸閉め連動継電器（DIRリレー）が開放することで動力の伝達が遮断されて、変速装置の表示が「中立」となる仕組みとなっている。

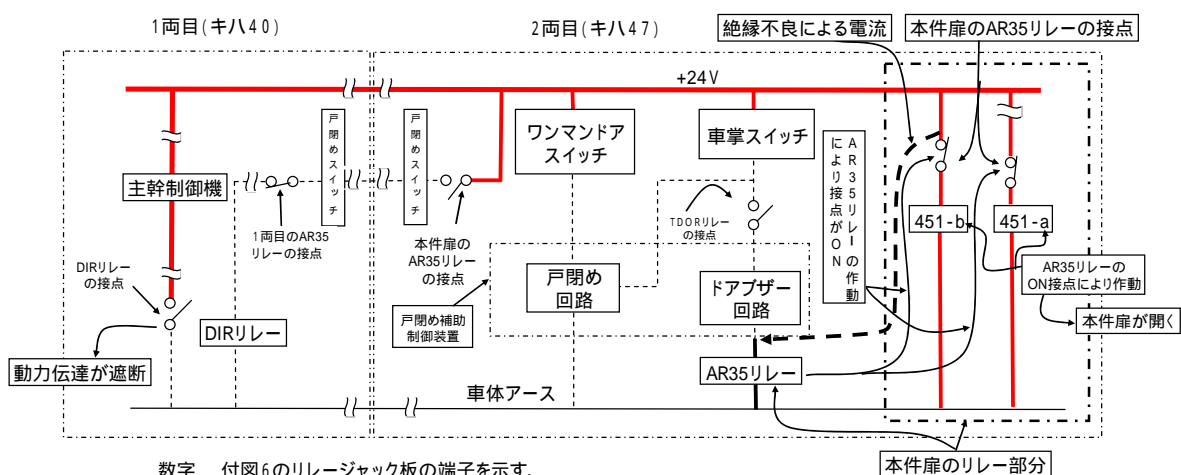
(2) 走行時(絶縁不良による短絡時)

本鉄道重大インシデント発生後、リレーの作動状況を調査したところ、AR35リレーの接点を作動させるコイルの端子（付図5及び6における端子。以下「コイル端子」という。）に、最小動作電圧以下の電圧が加わっており、2.5.1.1(4)に記述した回送中に本件扉が開いたときには、本件扉に対応するAR35リレーのコイル端子に、最小動作電圧を超える電圧が加わっていた。

本件扉が走行中に開閉したのは、3.4に記述したように、ジャック板端子においてコイル端子と電源端子の間に導電性成分を含んだ本件フラックスが残留していたため、2.5.4に記述したように、端子間のジャック板の表面で徐々に導通状態が生成され、最終的に端子間が短絡状態となることで電源端子からコイル端子へTDORリレーの接点を介さないルートを通して電流が流れ、AR35リレーが作動し、451-a及び451-bが作動したことによるものと推定される。これにより、走行中に開扉することを防止するTDORリレーが正常に作動しているにもかかわらず、扉が開くという事態に陥ったものである。

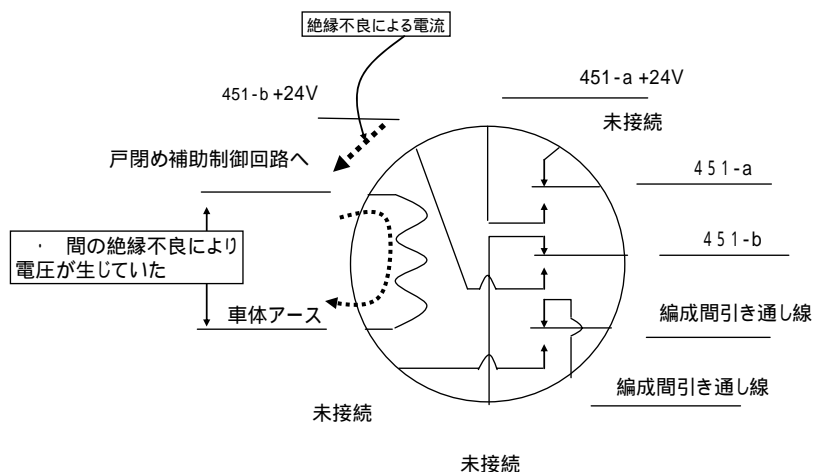
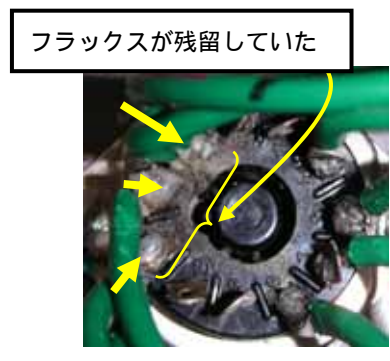
付図6 リレーのジャック板におけるAR35リレーの配線

さらに、A R 3 5 リレーの接点及びコイル端子を受けるジャックについて調査を行った。ジャックについては、リレー単位でまとめて板（以下「ジャック板」という。）に取り付けられており、A R 3 5 リレーのコイル端子と、4 5 1 - b の電源線の端子（付図 5 及び 6 における端子。以下「電源端子」という。）が隣接して配置されていた。この端子間のジャック板の表面及びジャック板の端子を覆っているシリコン樹脂には、付着物が存在していた。なお、シリコン樹脂は、それぞれの端子間の絶縁を目的としてはんだ付け後に注入されたものであった。

ジャック板端子の表面及びシリコン樹脂の付着物の成分には、フラックスの成分及び炭素のほか数種類の導電性成分（銅、鉄、錫、鉛など）が含まれていた。

2.5.3に記述したように本件フラックスには、本来のリン酸成分のほかに銅、鉄、錫及び鉛などの導電性成分が混入していた。また、2.5.3に記述したようにAR35リレーのコイル端子と電源端子の近辺に付着していた成分と、本件フラックスの成分が符合することからジャック板には、2.7に記述したように本来除去されているべき電気回路への使用が適していない本件フラックスが導電性成分を含んだ状態で残留していたものと推定される。

本鉄道重大インシデントは、本件列車の運転台継電器盤に設置されたリレーのジャック板において、コイル端子と電源端子の間に本来電気回路への使用が適していない本件フラックスが残留していたことにより絶縁不良が生じリレーが誤作動したため、本件扉が走行中に開扉したことによるものと推定される。

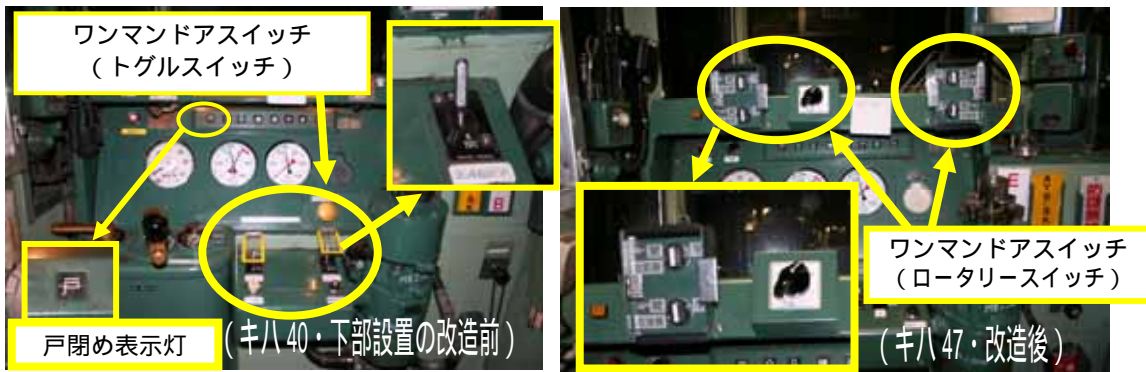
写真1 ワンマンドアスイッチ

今回の改造では、個々の車両について、左右及び前後の扉を個別に開閉することが可能なロータリー式スイッチを採用し、計器盤上方の位置に扉表示灯と共に設置した。さらに、扉の開閉時においてブザーを鳴らすとともに、扉の開閉を制御する戸閉め補助制御装置を客室内に設置した。

なお、本件列車の2両目の車両（以下「本車両」という。）は、平成19年5月14～18日において改造作業が実施され、1両目の車両は改造前であった。

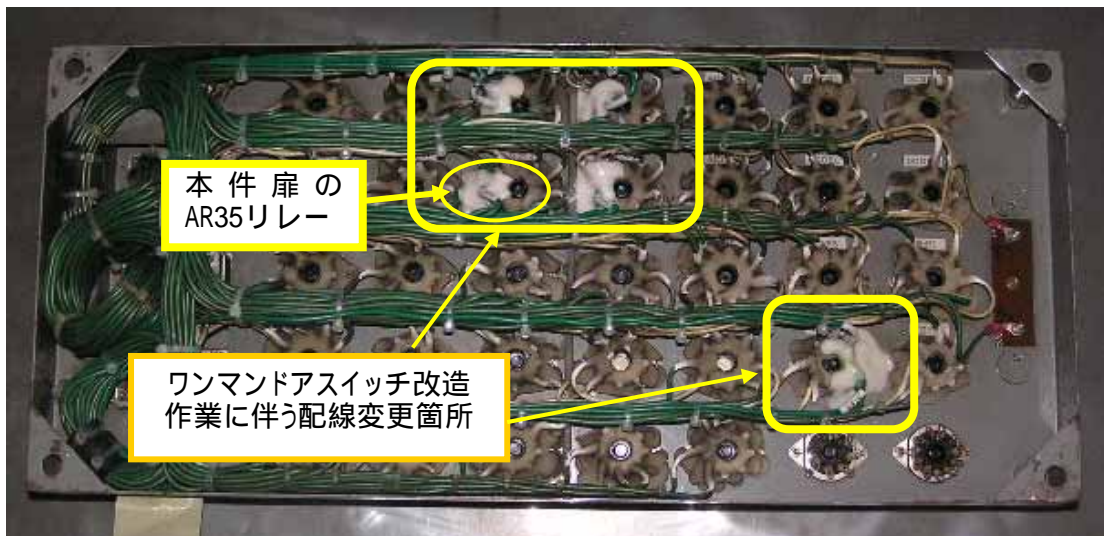
写真2 運転台継電器盤の裏面

今回の改造作業では、はんだ付け及びはんだ吸い取りの作業を容易とするため主成分がリン酸と水の液体のフラックスが使用されていた（2.7 参照）。別容器に分けて当該作業で使用していたフラックス（以下「本件フラックス」という。）の成分を分析したところ、フラックスの原液の成分に加え、ジャック板端子等の付着物と同じ数種類の導電性成分（銅、鉄、錫、鉛など）が含まれていた。なお、ジャック板の材質は、フェノール樹脂であった。
