RI2022-1

鉄道重大インシデント調査報告書

I 近畿日本鉄道株式会社 名古屋線

伊勢朝日駅構内

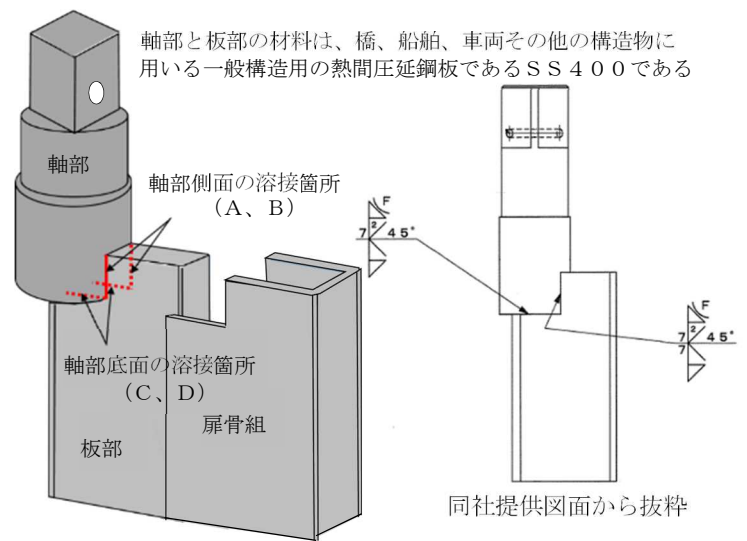
図5 溶接箇所と溶接指定

折戸回転軸の軸部と同板部間の溶接箇所は、4か所（軸部側面の溶接箇所2か所（A、B）と軸部底面の溶接箇所2か所（C、D））であり、設計図面には「K形開先溶接及びすみ肉溶接」*3（開先角度：45°、開先深さ：7mm、ルート間隔*4：2mm、表面形状：凹形）が指定されている

（図5 参照）。溶接の強度設計には、JIS E 4207「鉄道車両一台車一台車枠設計通則（2019年改正後、「鉄道車両一台車一台車枠強度設計通則」）」の疲れ許容応力が使用されている。
