九州旅客鉄道株式会社 豊肥線 豊後萩駅～豊後竹田駅間において発生した  
鉄道重大インシデントの調査について  
(経過報告)

令和5年9月28日  
運輸安全委員会（鉄道部会）

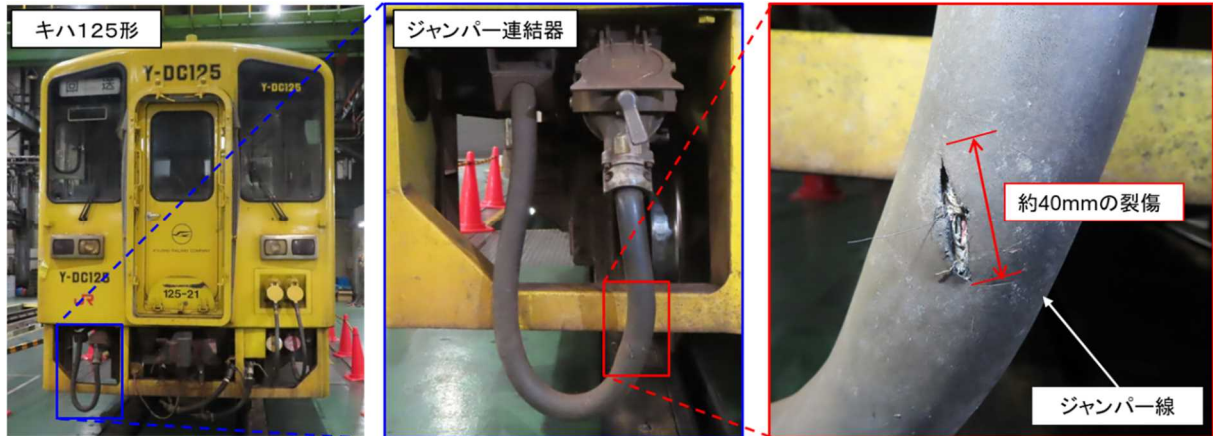
- ① 車両の前面右側に搭載されているジャンパー連結器のケーブル（以下「ジャンパー線」という。）に約40mmの裂傷が認められた。（図1）
- ② 戸閉め保安回路の一部を構成している速度検出補助継電器（VSAR3）がぎ装配線の誤結線によって動作しないことが認められた。（図2、図3）

図1 ジャンパー線の裂傷

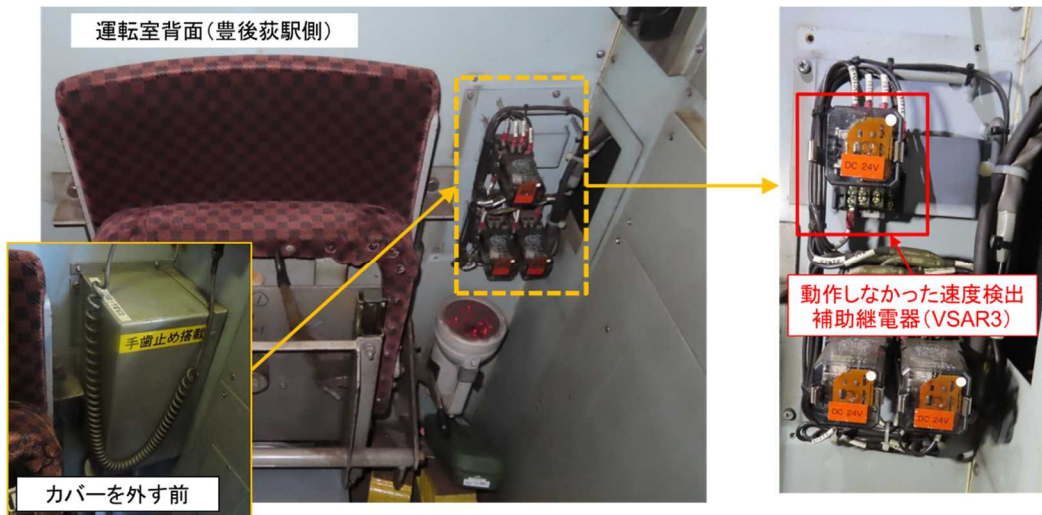
図2 速度検出補助継電器の搭載位置

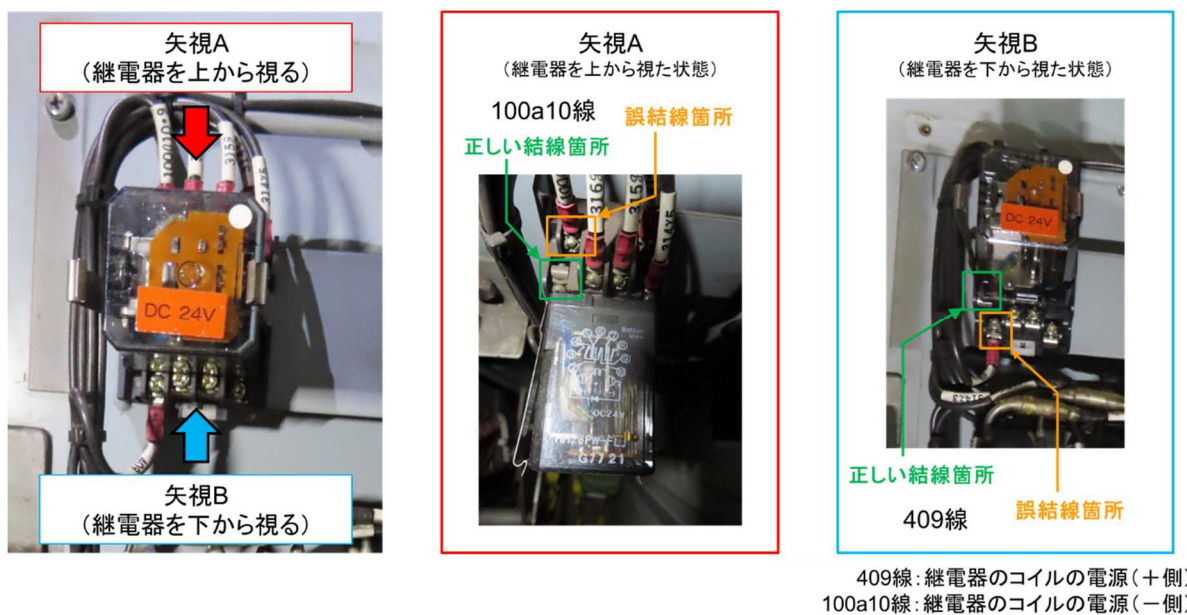
本鉄道重大インシデント発生後に、九州旅客鉄道株式会社が同形式の他の車両を調査したところ、26両中8両で戸閉め保安回路の同様の速度検出補助継電器に誤結線が認められた。

図3 速度検出補助継電器のぎ装配線の結線状態

九州旅客鉄道株式会社は、上記の調査結果を受けて、保有する全車両（新幹線を除く）の速度検出補助継電器が動作するか一斉点検を実施し、同継電器が動作することを確認した。また、車両の前面にジャンパー連結器が取り付けられている車両において、ジャンパー線に損傷がないことを確認した。
