旅客船第十一天竜丸転覆事故

運輸安全委員会

平成24年12月

(報告書 説明資料)

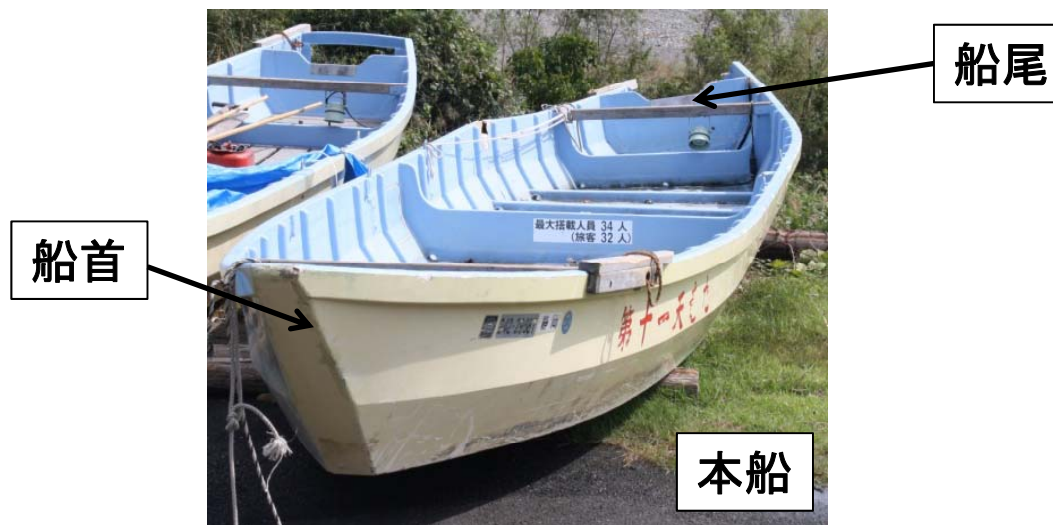
旅客船第十一天竜丸(以下「本船」という。)は、船頭2人が乗り組み、乗客21人を乗せ、天竜川を下流に向けて航行中、平成23年8月17日(水)14時17分ごろ静岡県浜松市天竜区二俣の天竜川の左岸の岩場に乗り揚げた後に転覆し、乗客4人及び船頭1人が死亡するとともに乗客5人が負傷した。

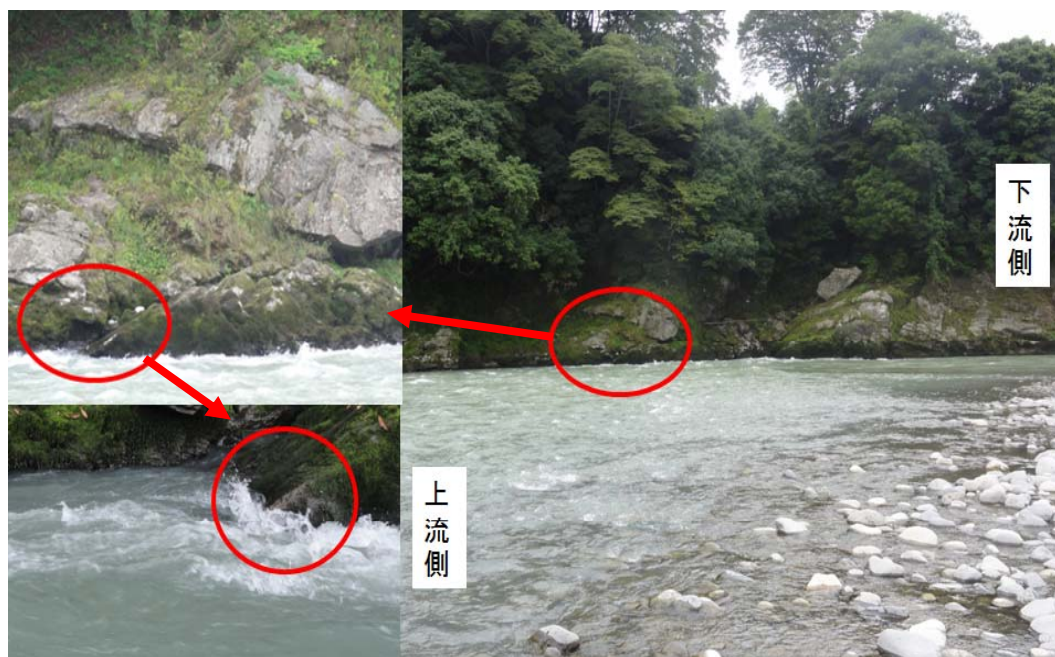
(推定転覆位置図)

(本船が左岸の岩場に乗り揚げた後、転覆した場所)

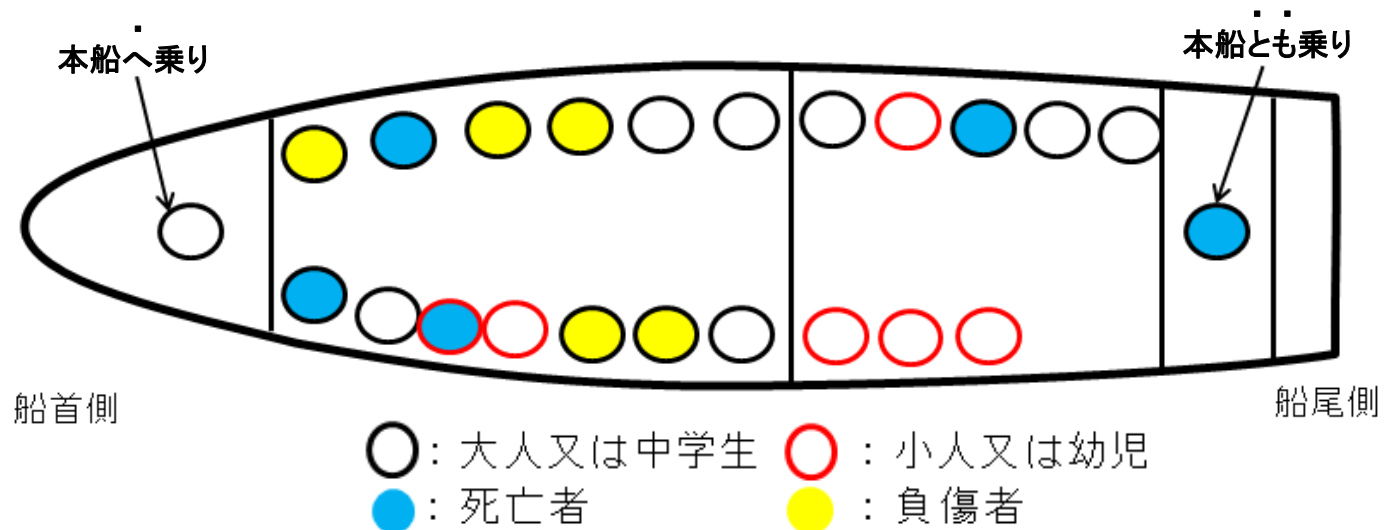
- ① 本船は、本船とも乗り及び本船へ乗りが乗り組み、大人14人、中学生1人、小人5人及び幼児1人の計21人の乗客を乗せ、13時54分ごろ乗船場を出航したものと考えられる。

(本船乗客の出航直後の配置)

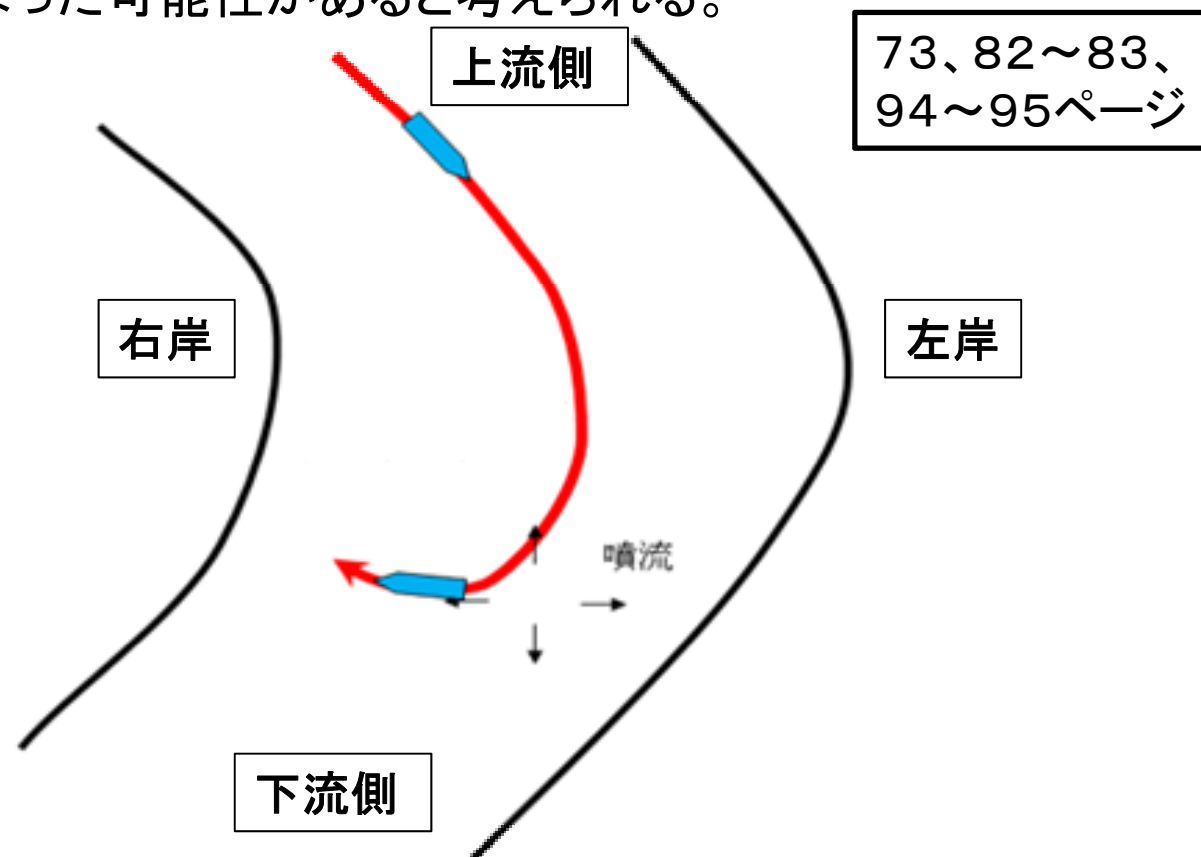
- ② 本船は、本件水域に差し掛かり、本船ども乗りが、本件水域の上流で船外機を起動し、早瀬の中央部辺りから船外機の回転数を上げず、本件噴流の右岸寄りを航行し、本件噴流により右に船首が振られ、船首が右岸に向く程度まで旋回した後、右岸側の反流が加わり、上流に向く姿勢になった可能性があると考えられる。

(本件水域の本船の航跡イメージ(船首が右岸に向く状況))

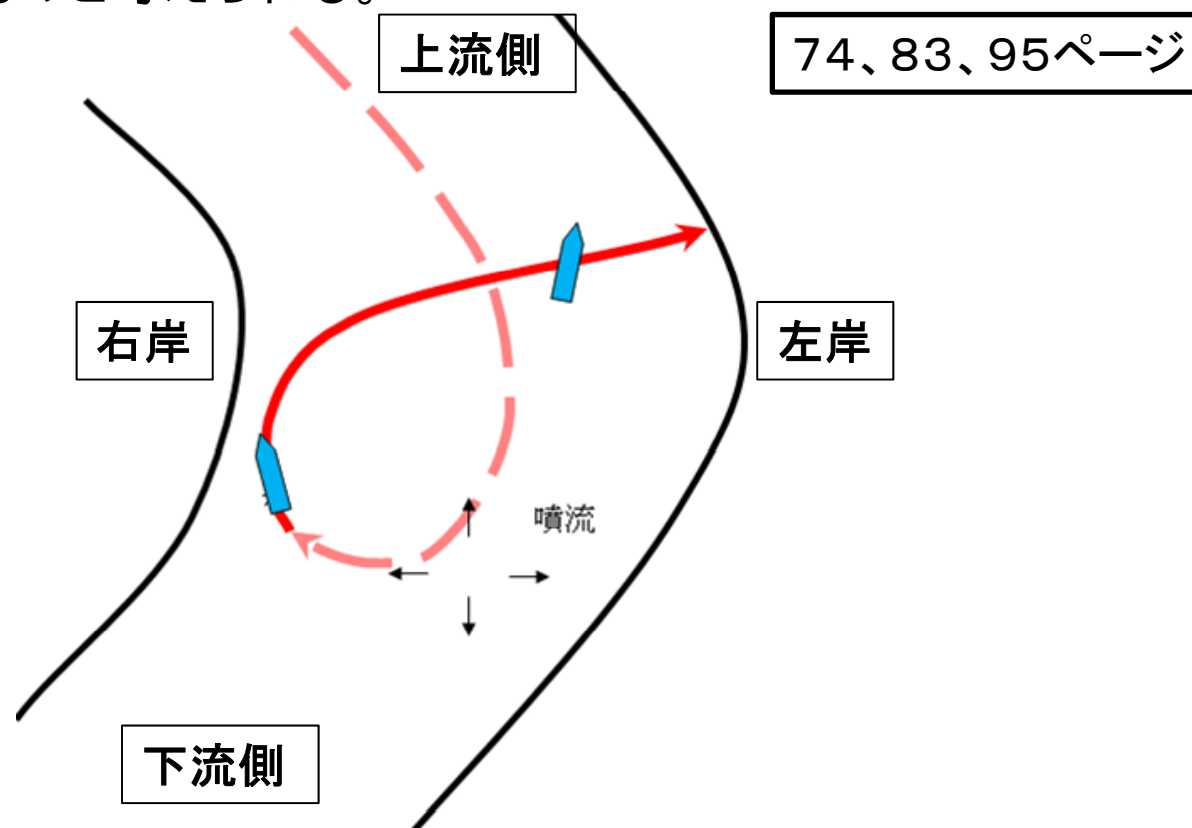
- ③ 本船は、本船とも乗りが、船外機を操作してプロペラの回転数を増加させたが、左岸側の下流に向かう強い流れによる圧力と船外機の推進力とが均衡する状況となり、下流に向かう強い流れにより船首を上流に向けることができず、斜航する状態で左岸の岩場に右舷船首部の船底が乗り揚げたものと考えられる。

(本件水域の本船の航跡イメージ(左岸の岩場に乗り揚げるまでの状況))

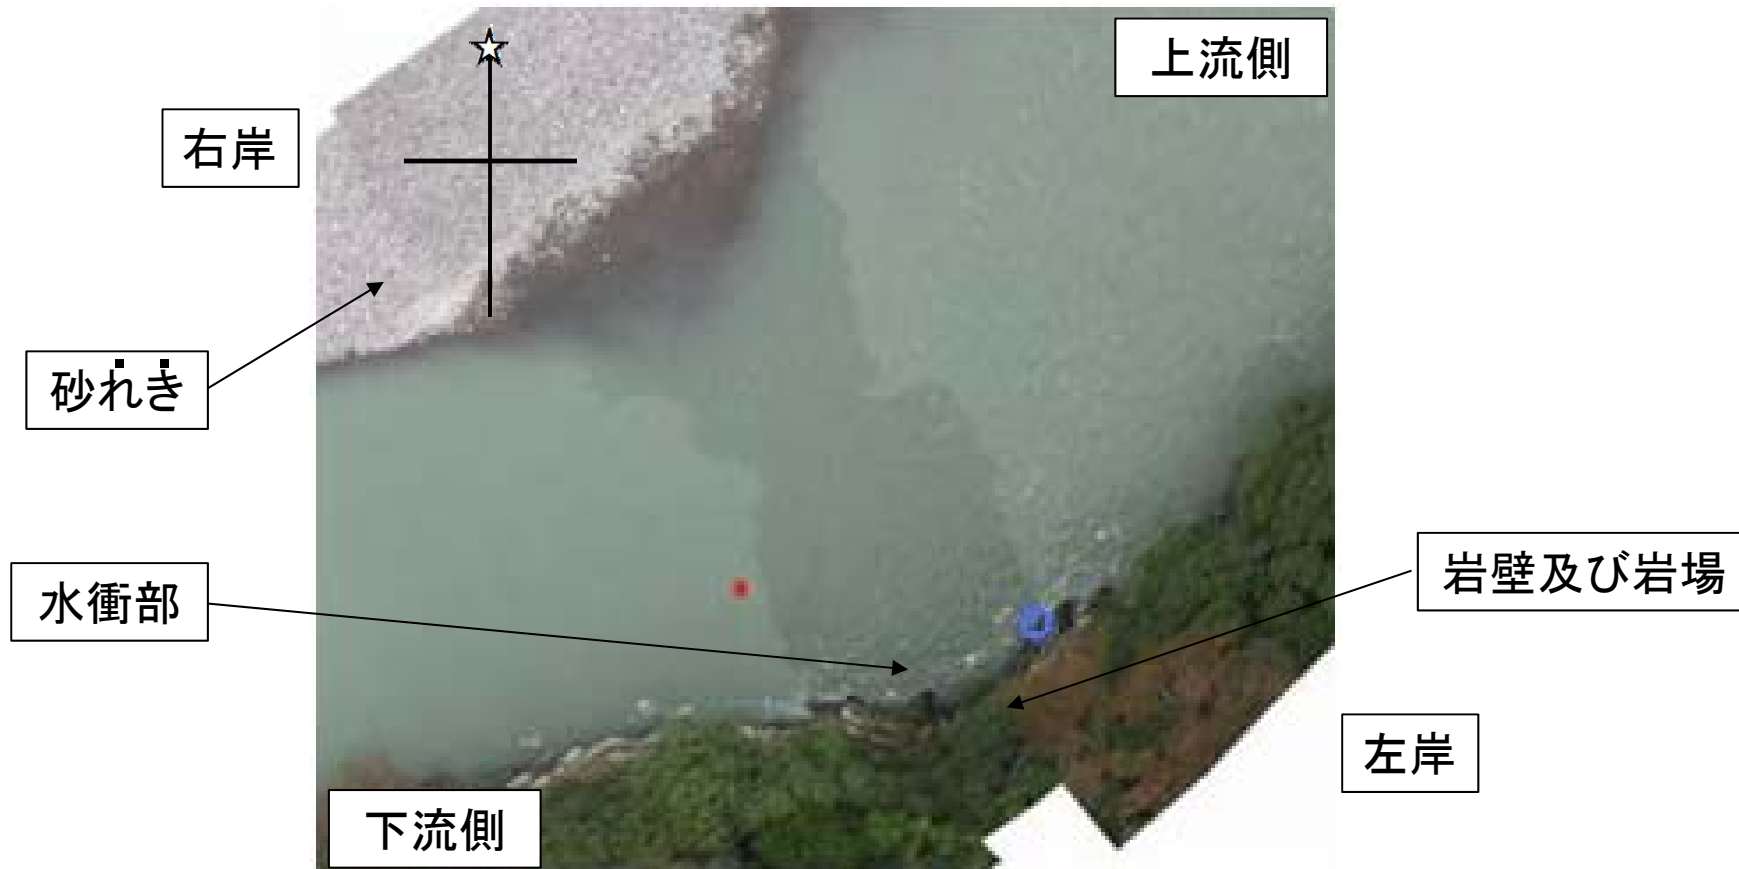
- ④ 本件噴流の中心位置は、本事故発生場所の下流約35m、左岸の岩場から川の中央側に約11mであったものと考えられる。 28、78、97ページ

(噴流の中心位置(赤が噴流の中心位置、青が本船が乗り揚げた岩))

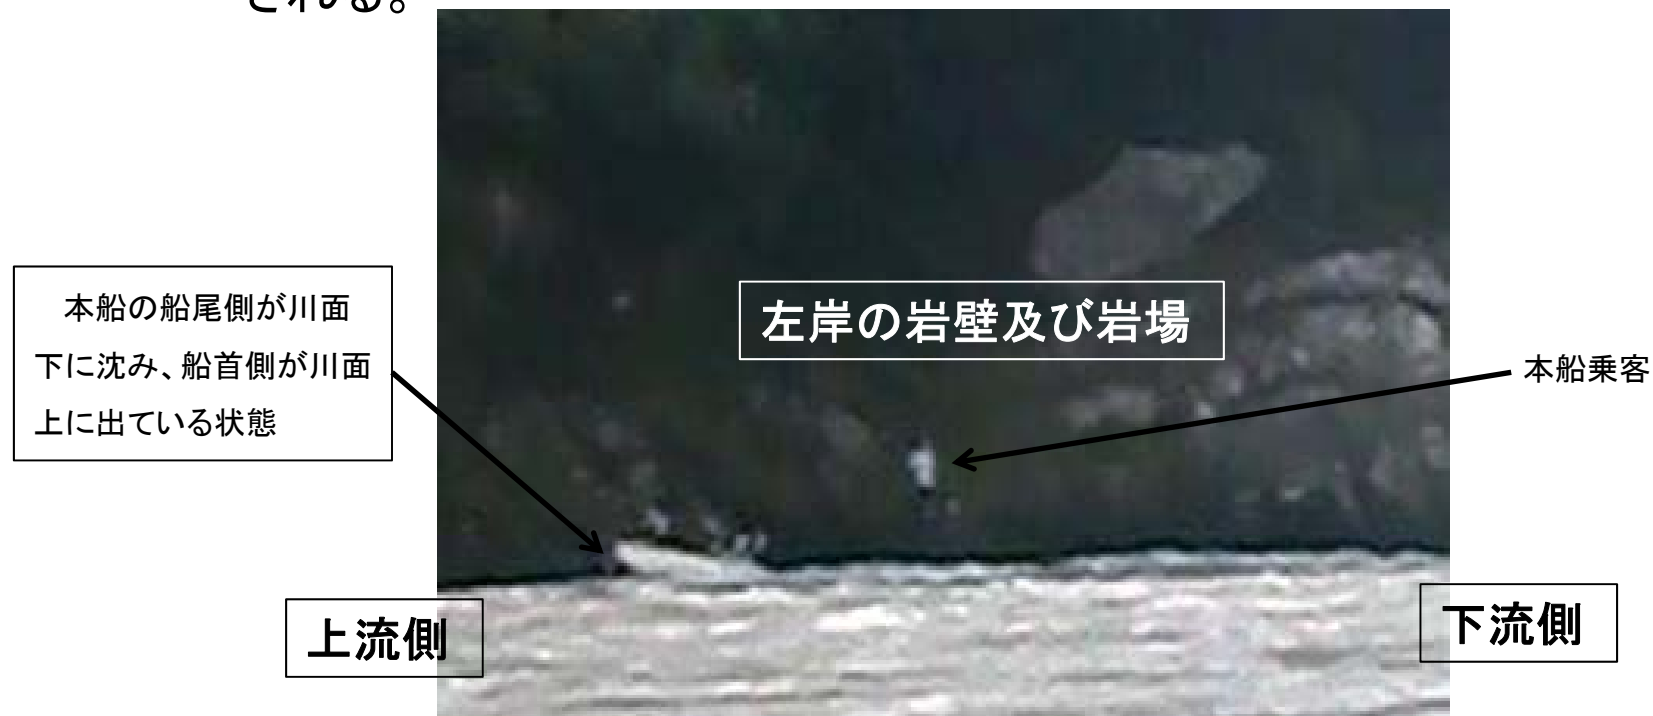
本船は、左岸の岩場に右舷船首部の船底が乗り揚げた後、左舷船尾側に傾いた状態となり、左舷船尾部から浸水して傾斜が増大し、乗客21人全員、本船ども乗り及び本船へ乗りが落水したものと推定される。

(事故発生直後の状態(左岸の岩場に上った本船乗客及び岩場に押し付けられた状態の本船))

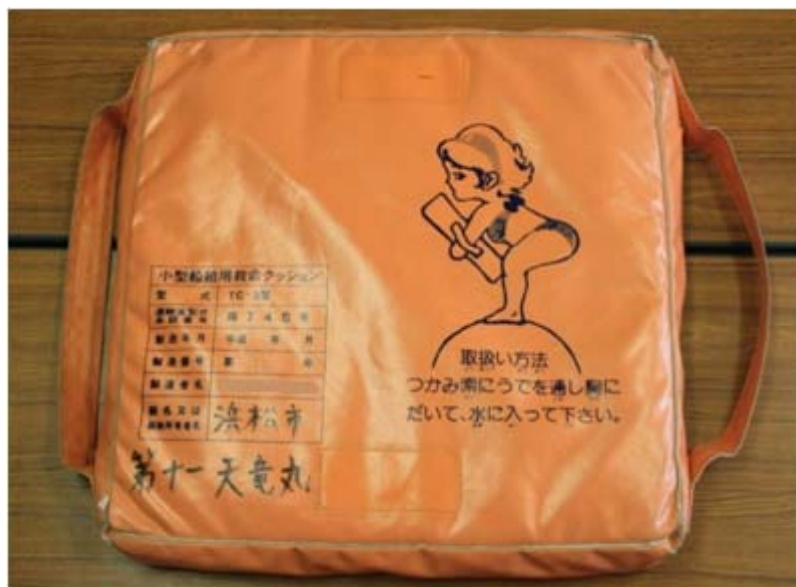
(救命クッション)

- ① 本船は、本事故当時、大人の本船乗客14人分の救命クッションを備え付け、本船乗客が座る場所付近に並べて置いており、また、中学生及び小人の6人に小児用救命胴衣を配布したものと考えられる。

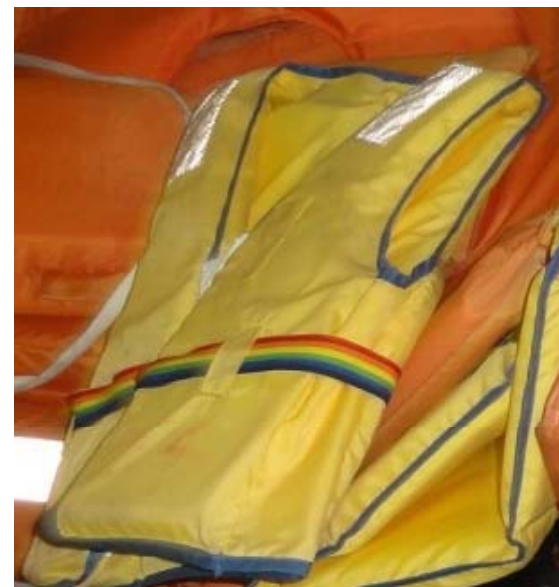
(小児用救命胴衣)

- ② 本船は、幼児への小児用救命胴衣については、配布者が本船乗客の1人の横に置いたとしているが、本船乗客の3人は、幼児には小児用救命胴衣が配布されなかったとの口述をしていることから、配布されなかったか、本船乗客に理解されていなかった可能性があると考えられる。
- ③ 本船は、小人への小児用救命胴衣については、本船へ乗りが着用についての説明及び指示を行っていなかったことから、12歳未満の児童には常時救命胴衣を着用させるとする作業基準に基づく措置を講じていなかったものと考えられる。また、本件会社は、小安則に適合する幼児用救命胴衣を備えていなかったものと考えられる。

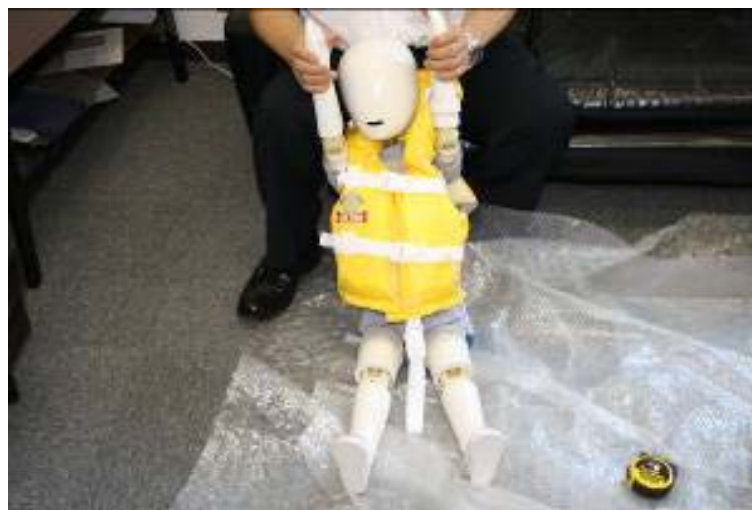
(2～3歳ダミーの幼児用救命胴衣着用状況)

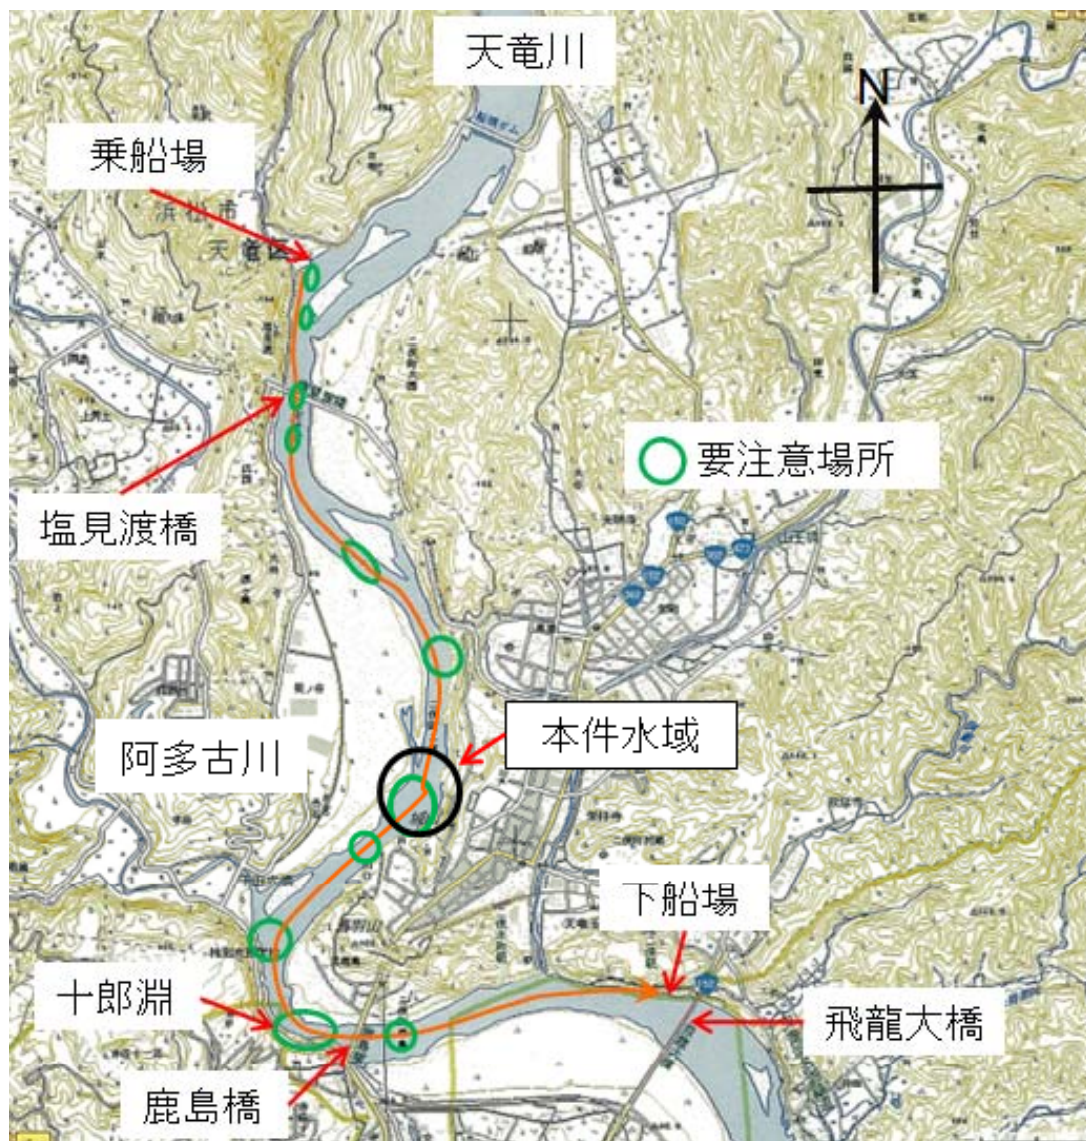
(本件航路の要注意場所)

- 船頭のリーダーは、本件水域において船首が上流に向く姿勢となるまで旋回するとは想定していなかったことから、本件水域が非常に危険な場所とまでは思っていなかったものと考えられる。
- 船頭のリーダー、本船へ乗り及びとも乗りAは、本件水域において船首が右岸に向く姿勢以上に旋回した場合に航行を続けるには、上流に遡ってやり直すか、360° 旋回するしかないと思っていたものと考えられる。
- 本件会社は、船が右岸に向く姿勢以上に旋回した事例等の航路における事故の虞のある状況についての認識を共有する体制が構築されていなかったものと考えられる。
- 本件会社は、運航基準図に浅瀬、岩礁、本件水域における噴流などの航行の障害となるものの位置や航行の安全を確保するに必要な事項を記載しておらず、本件航路の障害物の位置を本件会社として把握していなかったものと考えられる。
