# 船舶事故調査報告書

## 5 モーターボート 慎太郎乗揚

船種船名 モーターボート 慎太郎

事故種類 乗揚

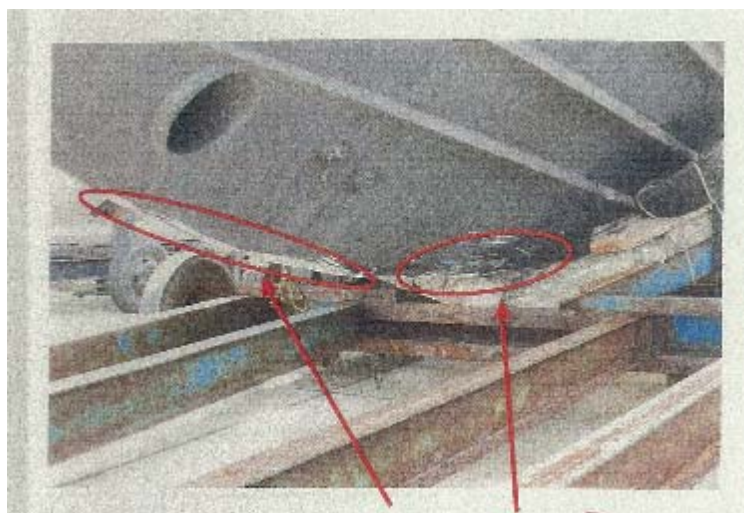
写真1 船首船底部の損傷状況

船長提出の修理工事見積書及び損傷写真によれば、本船には、船底に破口及び凹損、右舷プロペラ及び同プロペラシャフト並びに両舷舵の脱落、左舷プロペラ先端部に欠損及び曲損が生じ、浸水により主機及び居住区内諸設備に濡れ損が生じた。

破口及び擦過傷

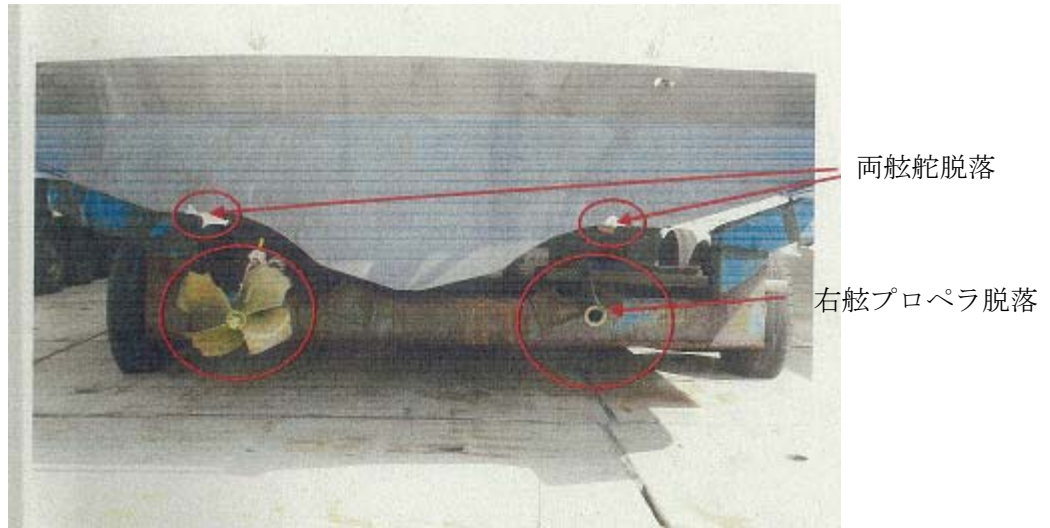
写真3 船尾船底部の損傷状況

2.1、2.3 及び 2.7 から、田倉埼灯台から 143° 700 m 付近の干出岩上に船尾船底部が接触し、右舷プロペラ及び両舷舵が脱落して操舵不能となり、17 時 15 分ごろ、田倉埼灯台から 162° 400 m 付近の浅所に乗り上げて停止したものと考えられる。
