9 漁 船 福 良 丸 爆 発

船舶事故調査報告書

船種 船名 漁船 福良丸

事故種類 爆発

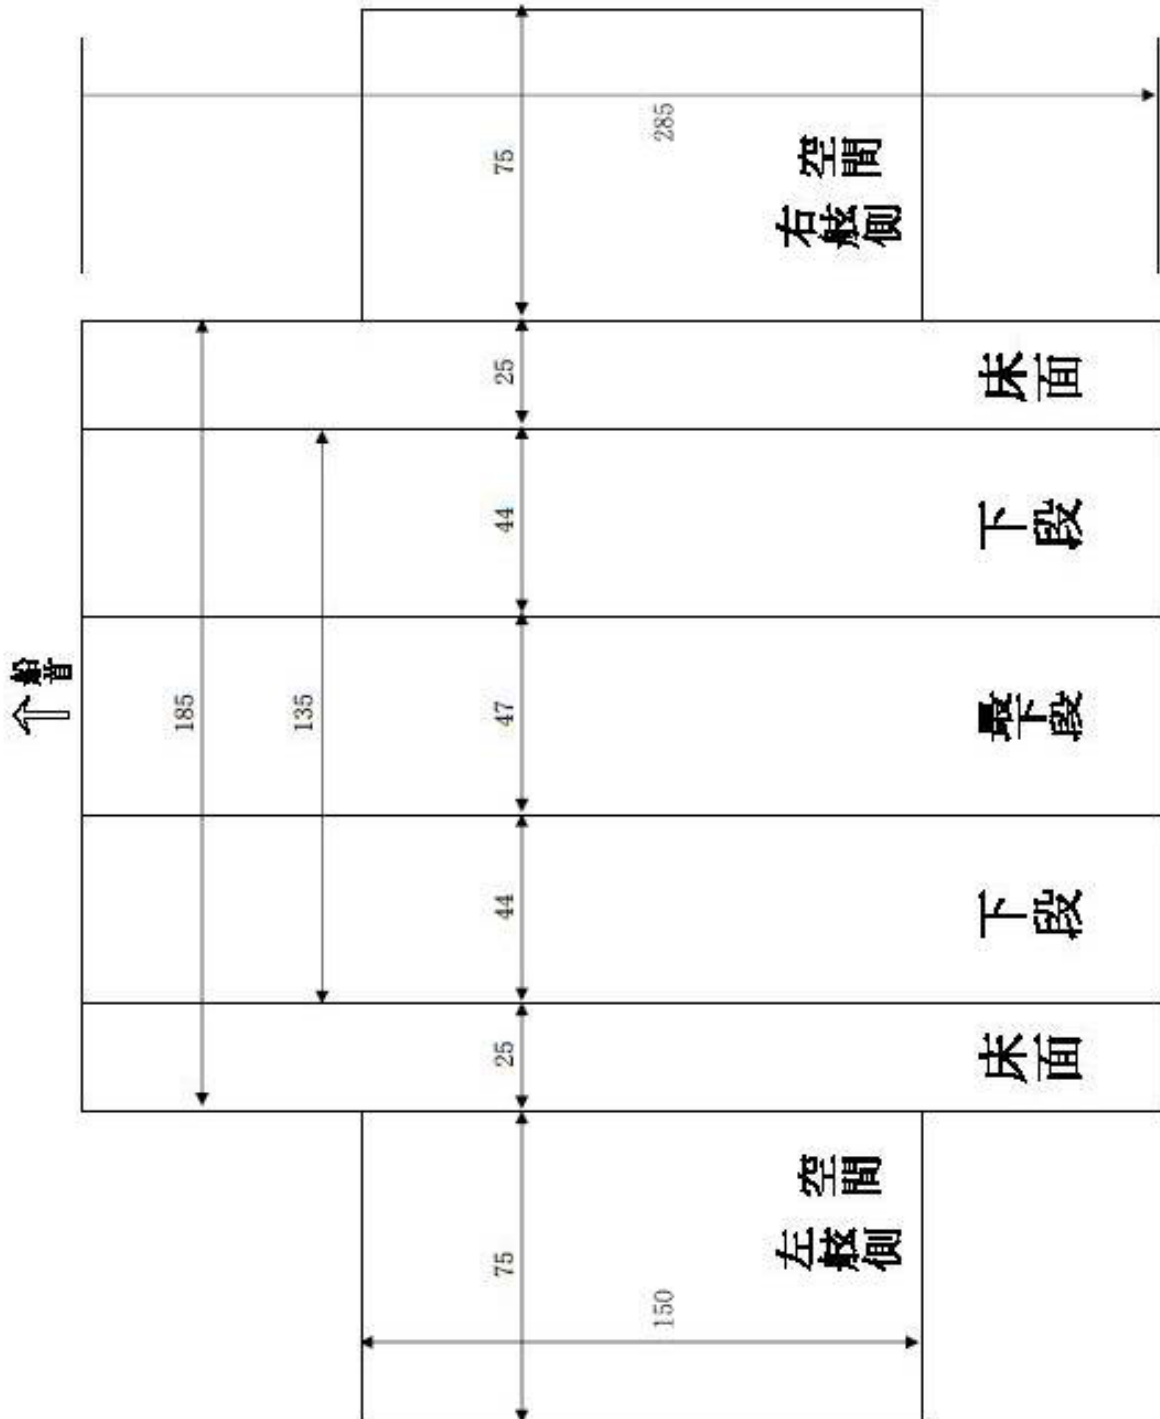
付図2 機関室平面図

機関室は、中央部に主機が設置されており、機関室の大きさは、長さ285cm、幅185cm、床面からの高さ160cmで、その両舷に床面からの高さ85cm、長さ150cm、奥行き75cmの空間が設けられていた。また、床面下部に長さ方向に2段の凹部が設けられていて、主機下方となるオイルパン部は、床面からの深さ28cm、長さ285cm、幅135cmで、さらにオイルパン部の中央に、床面からの深さ47cm、長さ285cm、幅47cmの最下段が設けられていた。

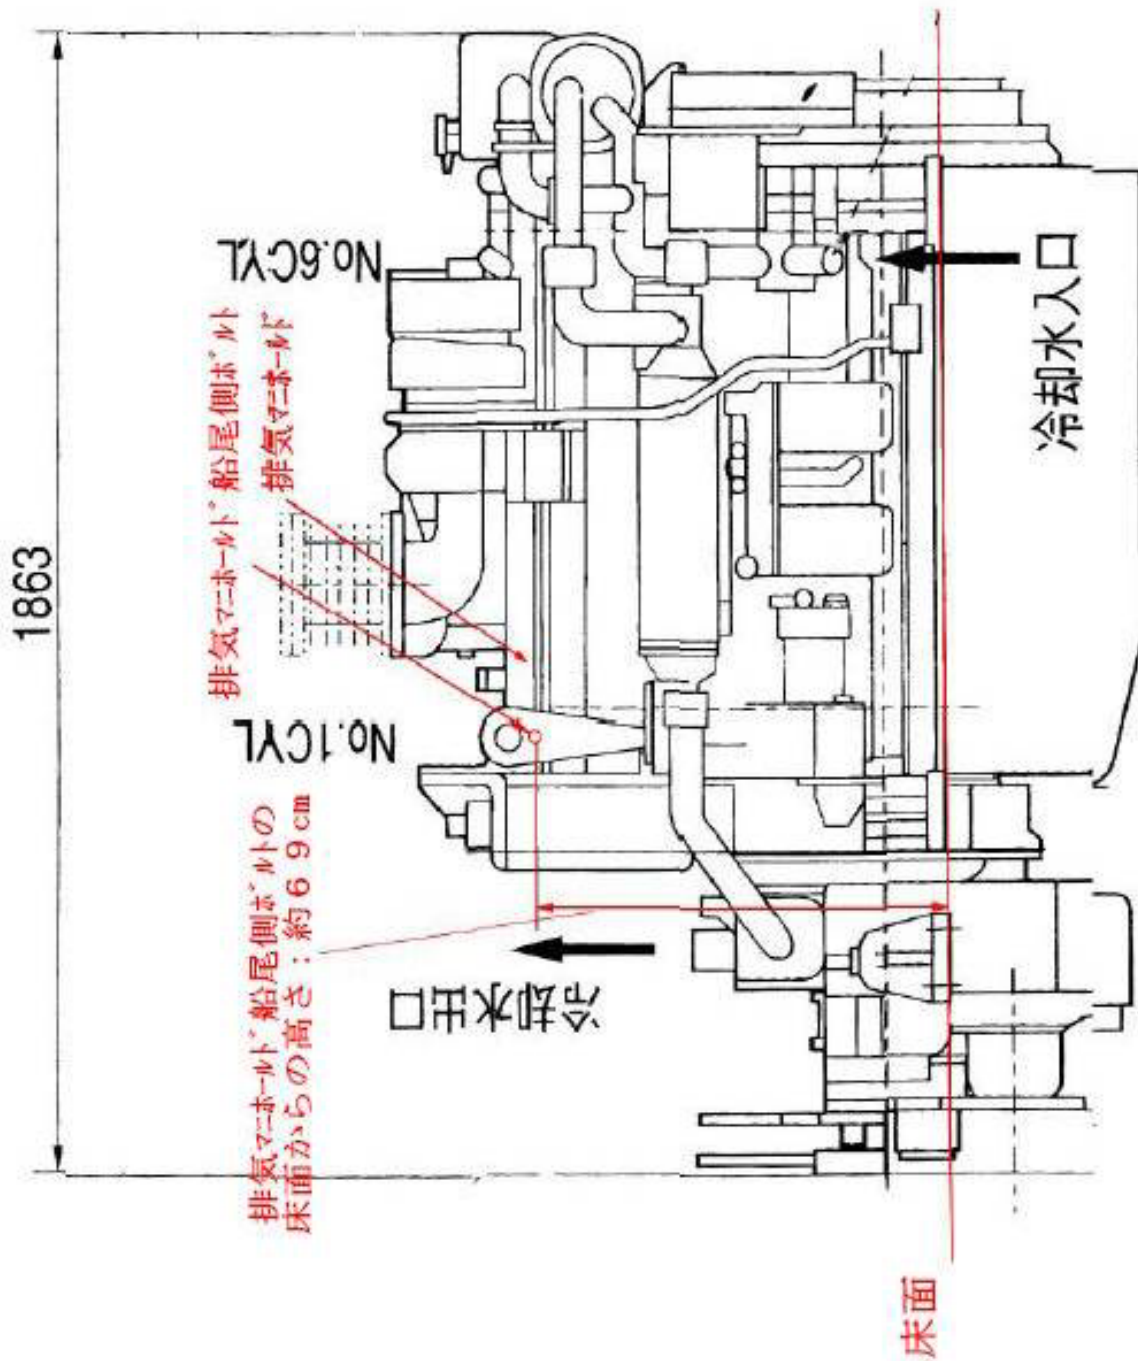
付図4 機関図

2.1から、当時、修理中で全ての機器を停止しており、排油ポンプモーターの端子を接続した主機排気マニホールドの船尾側ボルトの位置から火花が生じたものと考えられる。また、同ボルトの床面からの高さは、付図4記載の各部寸法から、約69 cmと考えられる。

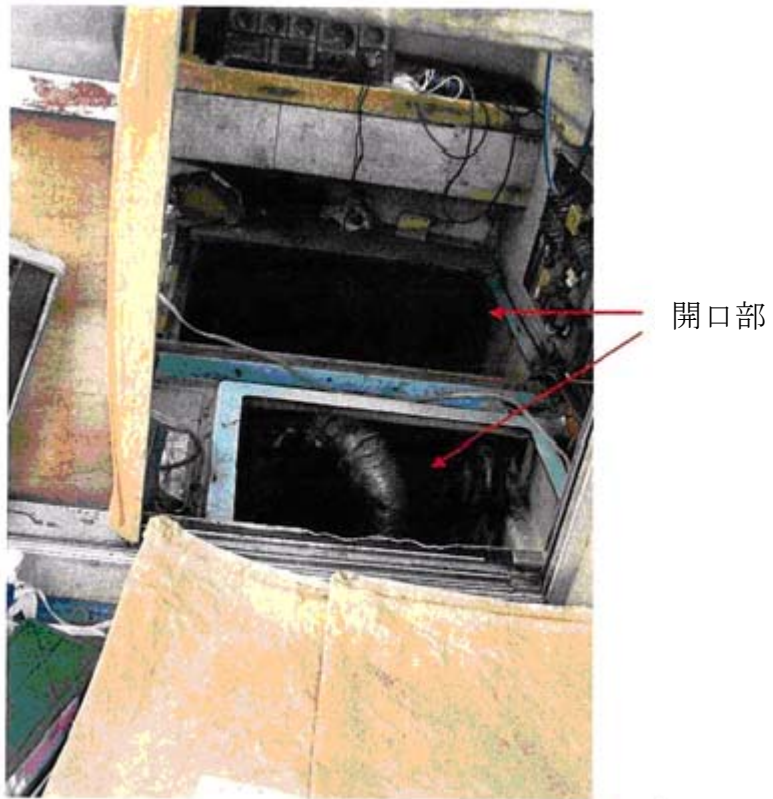
写真1 機関室上部の開口部

また、開口部が操舵室床となる機関室上面に2ヶ所あり、その大きさは、前部のものが幅78cm、長さ59cm、後部のものが幅57cm、長さ39cmで、本事故当時は両開口部ともに開口状態であった。

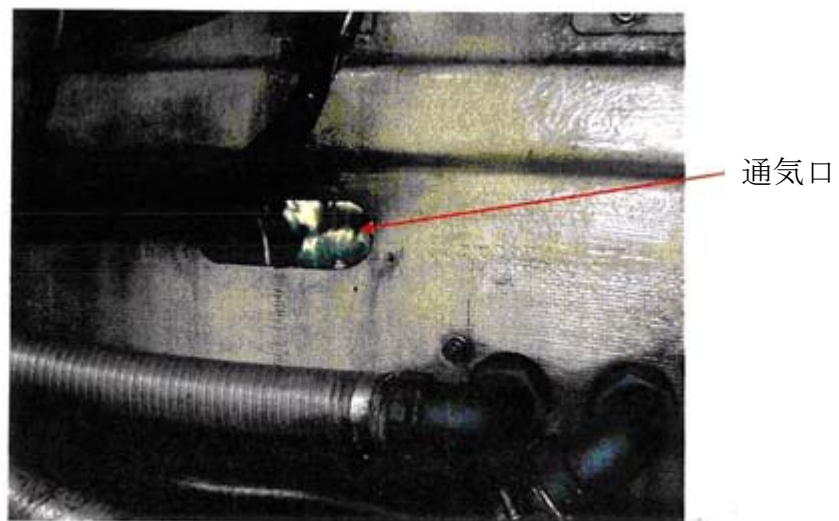
写真2 通気口内側

一方、機関室両舷には、床面から115cm、機関室前壁から110cmの位置に、長さ16cm、幅6cmの通気口が各1個設けられており、本事故当時は、左舷側は全開であったが、右舷側は上方にふたがされていて下方に1cmほどの隙間があった。また、強制通風装置は設置されていなかった。
