12 遊漁船海神丸衝突（離岸堤）

船舶事故調査報告書

船種船名 遊漁船 海神丸

事故種類 衝突（離岸堤）

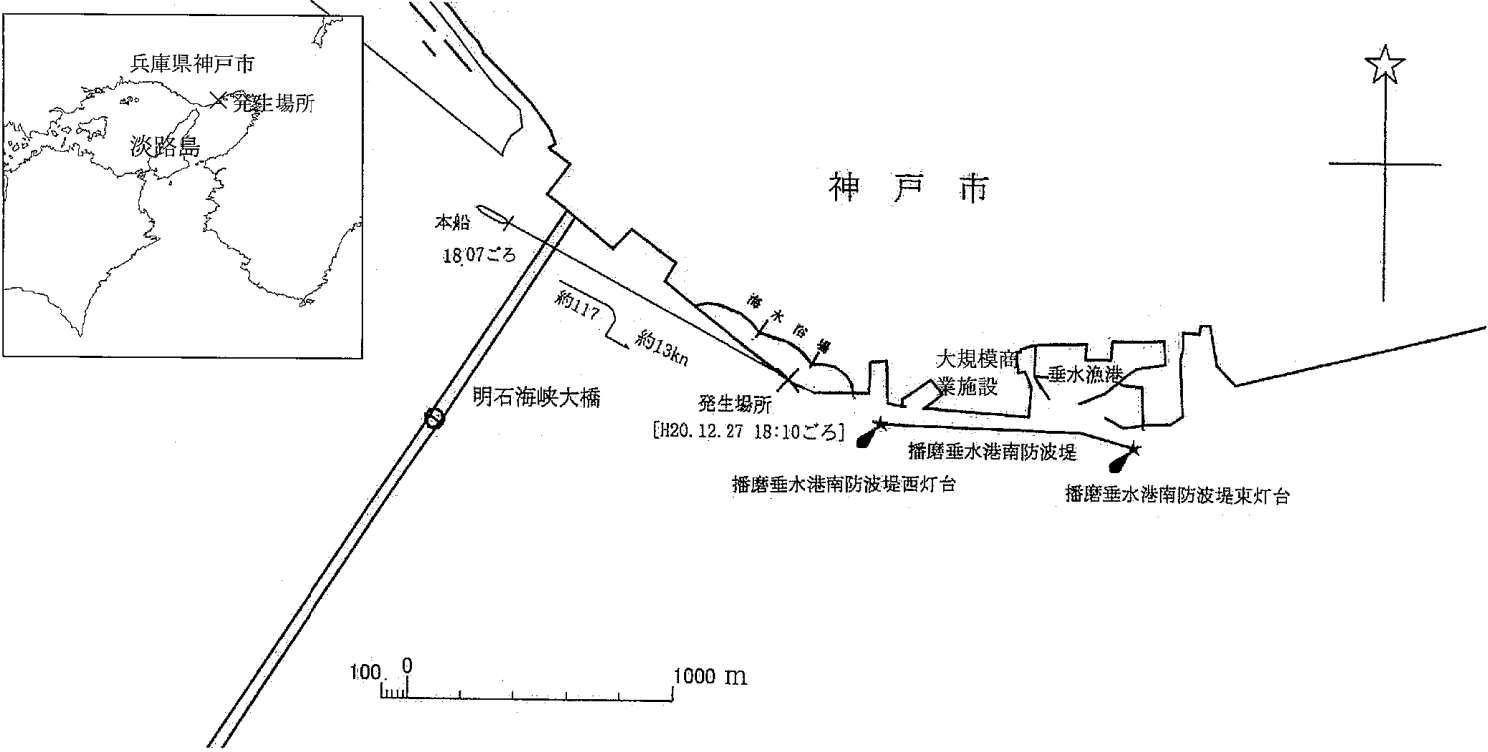
付図1 推定航行経路図

走っていたことから、進行方向の大規模商業施設の明かりが重なって離岸堤が目視できない状況のまま航行中、18時10分ごろ、西灯台から293°400m付近の離岸堤西側側面に船首がほぼ90°の角度で衝突した。

2.1から、本船は、18時00分ごろ、神戸市垂水区舞子沖合約500mの山田磯付近の釣り場を発し、垂水漁港に向かって帰港の途につき、18時07分ごろ、西灯台から297°1,600m付近に達したとき、針路を約117°に定め、約13.0knの速力でふだんに比べて陸岸寄りを航行し、離岸堤に衝突したものと考えられる。

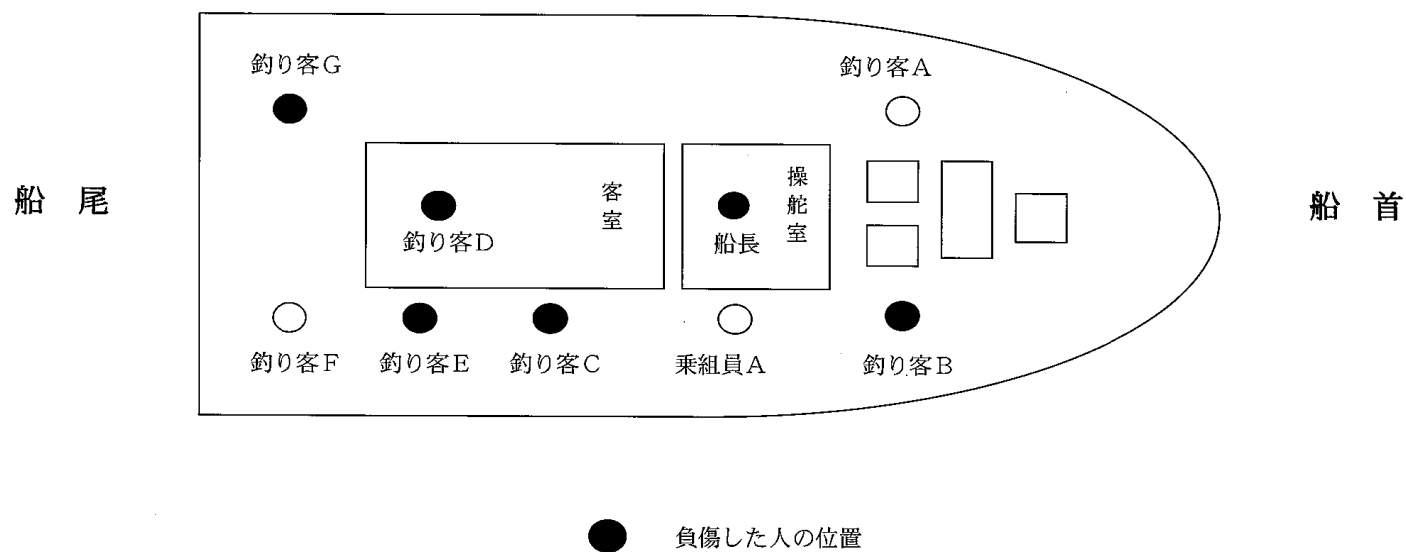
付図3 釣り客及び乗組員の位置図

2.2から、衝突の衝撃により、甲板上にいた釣り客4人、船室にいた釣り客1人が、いずれも転倒するなどして、頭部打撲、前胸部打撲、右後頭部挫創、右足打撲などの軽傷を、船長が、下顎打撲挫創の軽傷をそれぞれ負ったものと考えられる。

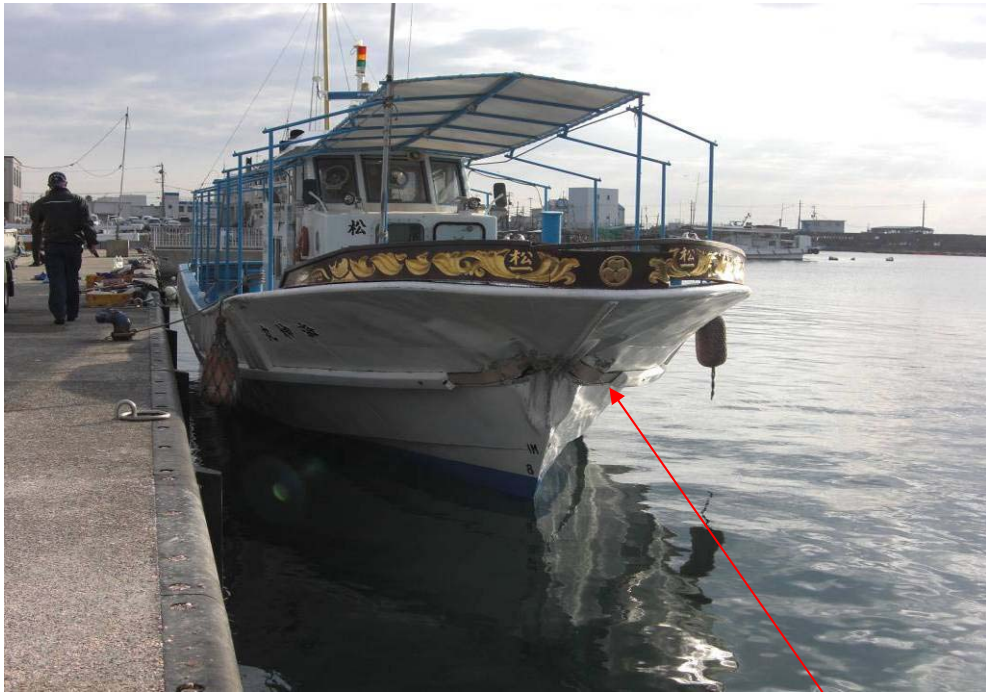
写真1 本船の船首側（その1）

衝突の結果、船長及び釣り客5人が負傷し、入港後、救急車で病院に搬送され、本船は、船首部に凹損が、離岸堤にわずかな欠損が認められた。

船長及び乗組員Aの口述並びに損傷写真によれば、船首部に凹損が生じた。

損傷箇所

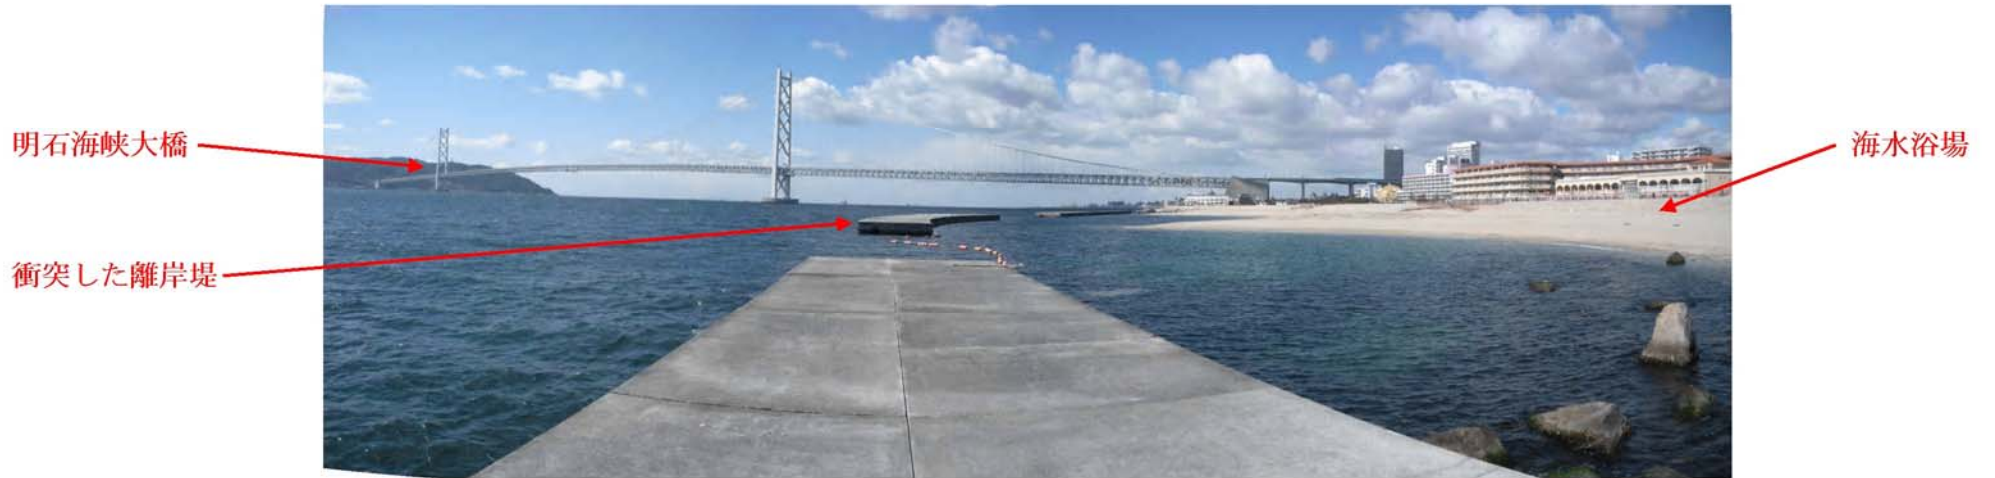
写真3 東側から見た離岸堤

本船が衝突した離岸堤は、海岸付近にある民家に対する高波の防止のため、垂水漁港西側の海水浴場沖合に、平成9年2月に完成し、長さ156m、幅13mのコンクリート製で沖合に向け円弧状に張り出す形状であり、離岸堤には標識灯は設置されていない。離岸堤の名称は特になく、本事故で修理などは行っていない。

船長の口述によれば、陸岸寄りを航行すると、進行方向に大規模商業施設の明かりが離岸堤と重なり、離岸堤は低くて見えにくかった。本事故当時も、陸岸寄りを航行していたため、離岸堤は見えなかった。離岸堤を目視するとき、大規模商業施設の明かりが離岸堤と重ならなければ離岸堤は見えた。

以上のことから、GPSプロッター及びレーダーを備え付けている船舶は、夜間航行する際には、これらの装置を使用することによって事故防止に有効な情報が得られるので、積極的に活用することが望ましい。
