# 船舶事故調査の経過報告について

平成21年12月18日  
国土交通省 運輸安全委員会

## 自動車運搬船 PYXIS 火災事故に係る船舶事故調査について（経過報告）

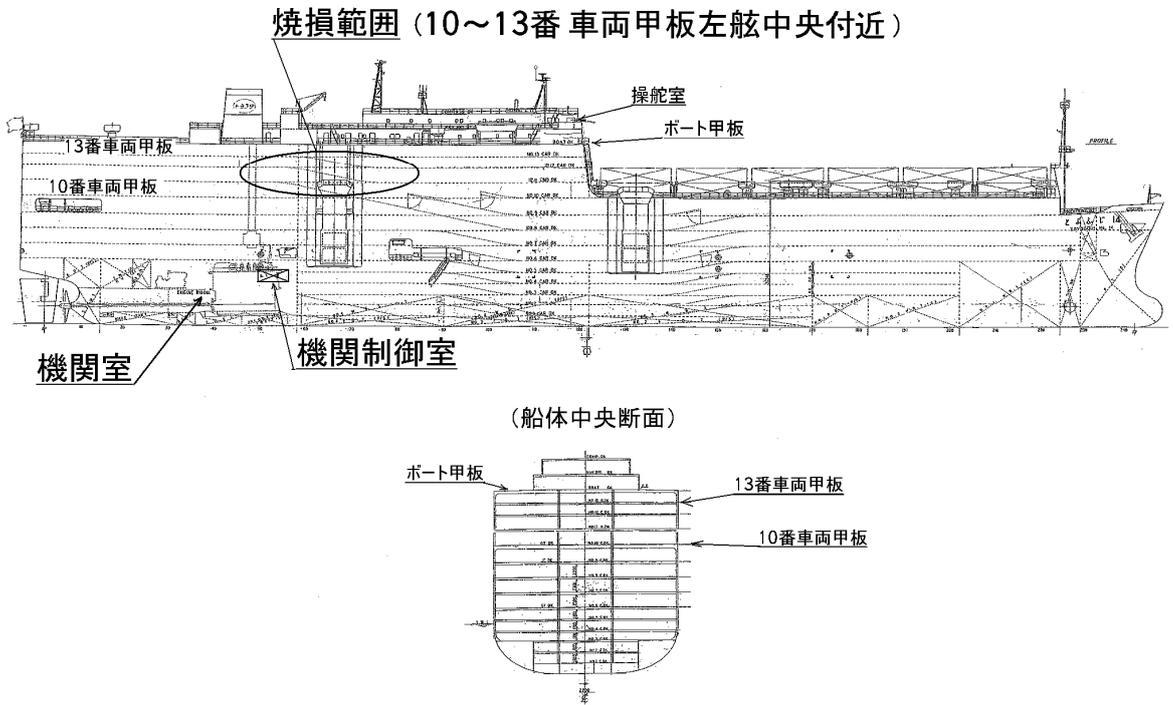
付図1 PYXIS の車両甲板と焼損範囲

船体は、13層の車両甲板のうち4層にわたって構造部材が変形し、積載されていた自動車2,800台余に焼損又は煤による汚損が生じた。

(1) 10番車両甲板から13番車両甲板までの甲板材及び構造部材約150本が

熱のため変形した。

- (2) 10番車両甲板から13番車両甲板までの照明器具、電線等が焼損した。

- (1) 自動車74台が自走不可能な焼損を生じた。
  - (2) 自動車2,800台弱が焼損又は煤による汚損を生じた。
- (付図1 PYXISの車両甲板と焼損範囲、写真1 PYXISの全景(事故後)、写真2 10番車両甲板の焼損車両 参照)

10番及び11番車両甲板の照明器具が焼損により落下又は熱により溶損していた。車両甲板の照明系統に絶縁低下の警報が発報したのは、火災探知装置の作動警報の約10分後であった。

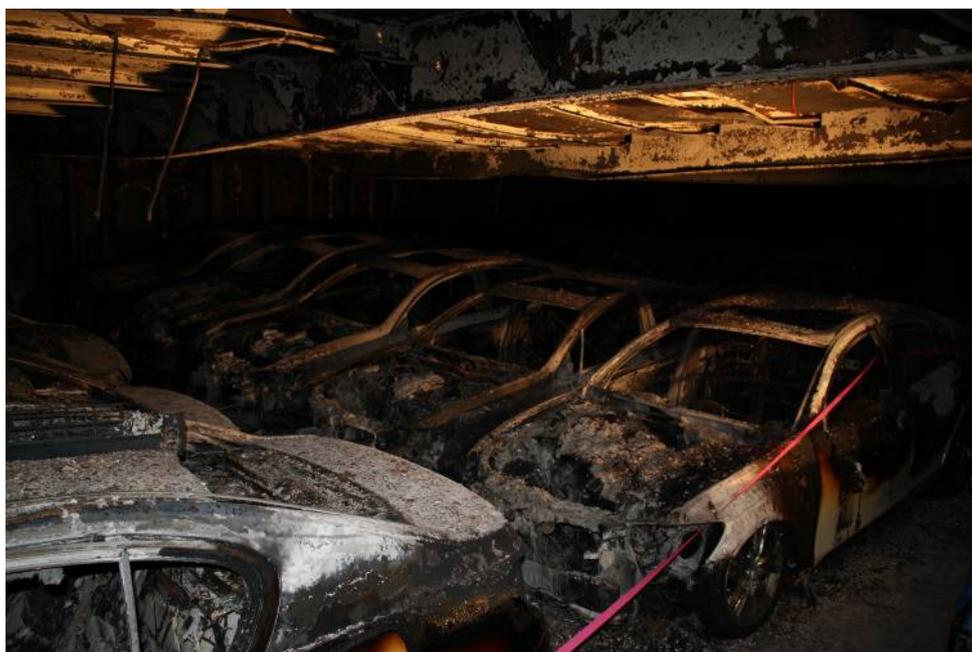
写真2 10番車両甲板の焼損車両

車両甲板	A分類	B分類	C分類
12番	—	2台	—
11番	7台	—	6台
10番	3台	4台	7台
