船 舶 事 故 調 査 報 告 書

平成22年1月29日

1 漁船第二十二事代丸水産練習船わかしまね衝突

事故種類 衝突

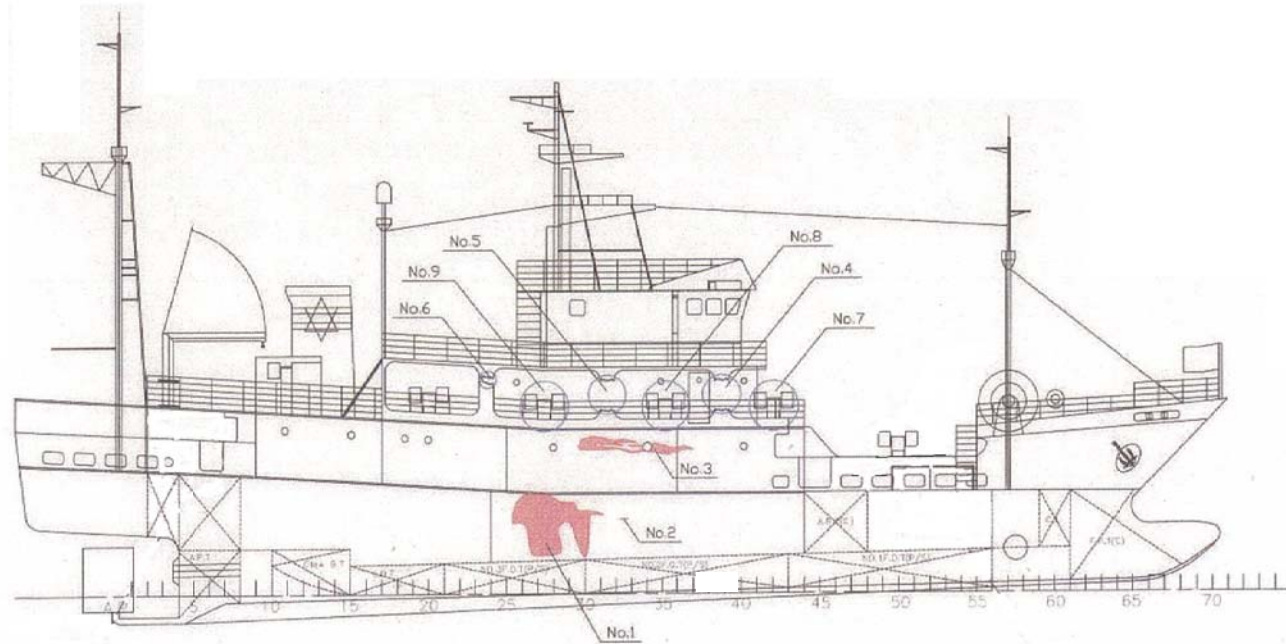
付図4 B船損傷箇所図

右舷中央部外板に長さ約3m幅約2mの破口、同外板に長さ約30cm幅約1.5cmの破口及び同外板に長さ約3m幅約30cmの破口が生じ、右舷側いか釣り機3台及び支柱が損壊し、沈没により主機関及び航海計器などに濡れ損が生じた。その後、B船は引揚げられ、解撤された。

No	Fr.No	Place(Point)	Damage	Damage Size
1	Fr25~32	右舷外板	破孔	L×B=3130mm×2170mm
2	Fr32~33	右舷外板	破孔	L×B=300mm×15mm
3	Fr29~37	右舷外板	破孔	L×B=3180mm×300mm
4	Fr38	支柱	破断	—————
5	Fr30	支柱	破断	—————
6	Fr24	支柱	損傷	—————
7	Fr41	右舷いか釣り機	損傷	—————
8	Fr34	右舷いか釣り機	損傷	—————
9	Fr27	右舷いか釣り機	損傷	—————

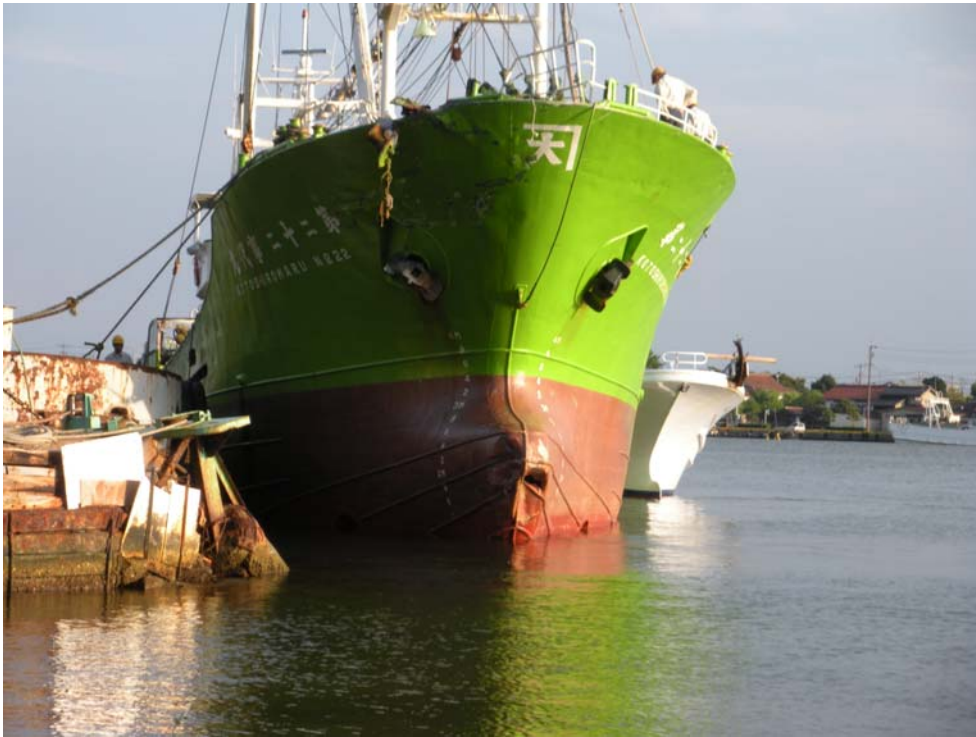
写真1 A船船首部損傷状況

球状船首に長さ約4.6m幅約1.2mの破口を伴う凹損、右舷船首部外板に長さ約4.7mの擦過傷を伴う凹損及び右舷船首部ブルワークに曲損が生じた。

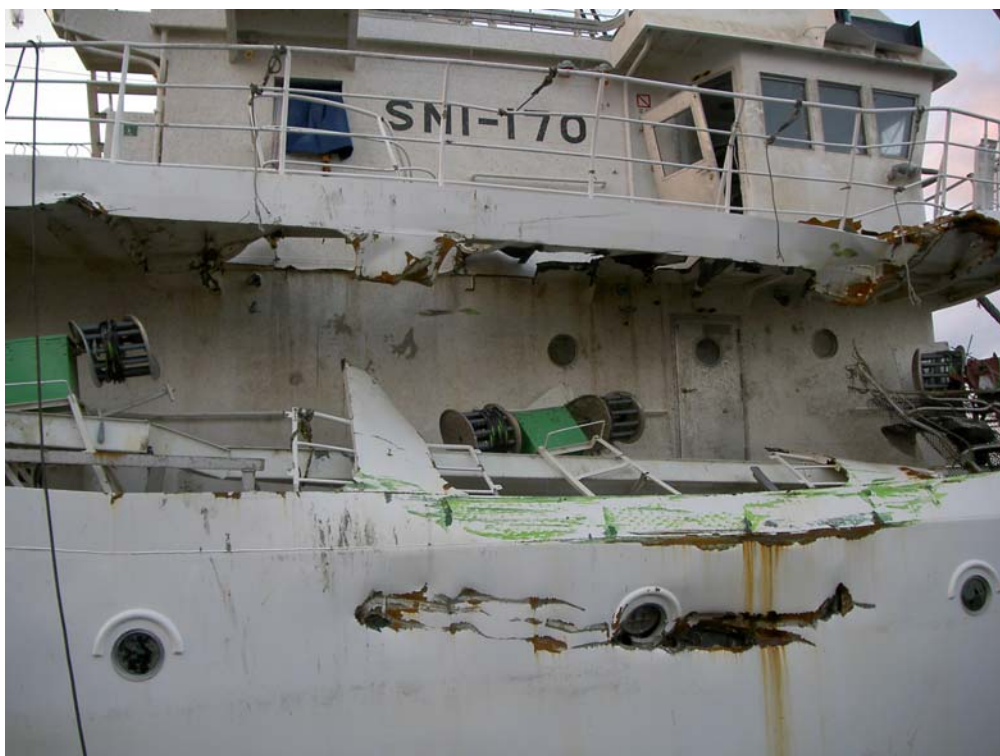
写真3 B船右舷中央部損傷状況

2.3(2)、2.6.1(2)、2.6.3(2)、2.12.1(2)②、2.12.2 及び 2.12.4 から、衝突によって船体右舷側の機関監視室、同監視室前方の居住区及び居住区上方の生徒食堂に破口を生じたことにより、水線下の同監視室及び居住区が浸水して右傾斜の増大及び船体の沈下に伴って機関室などに浸水が拡大し、浮力を喪失して右舷側に横倒しの状態で沈没し、水深約 10m の海底に船首を約 270° に向け、着底したものと考えられる。
