29 貨物船 GOLDEN VOYAGE 貨物船 WOORYANG GLORY 衝突

船舶事故調査報告書

事故種類 衝突

発生日時 平成20年5月27日 07時08分ごろ

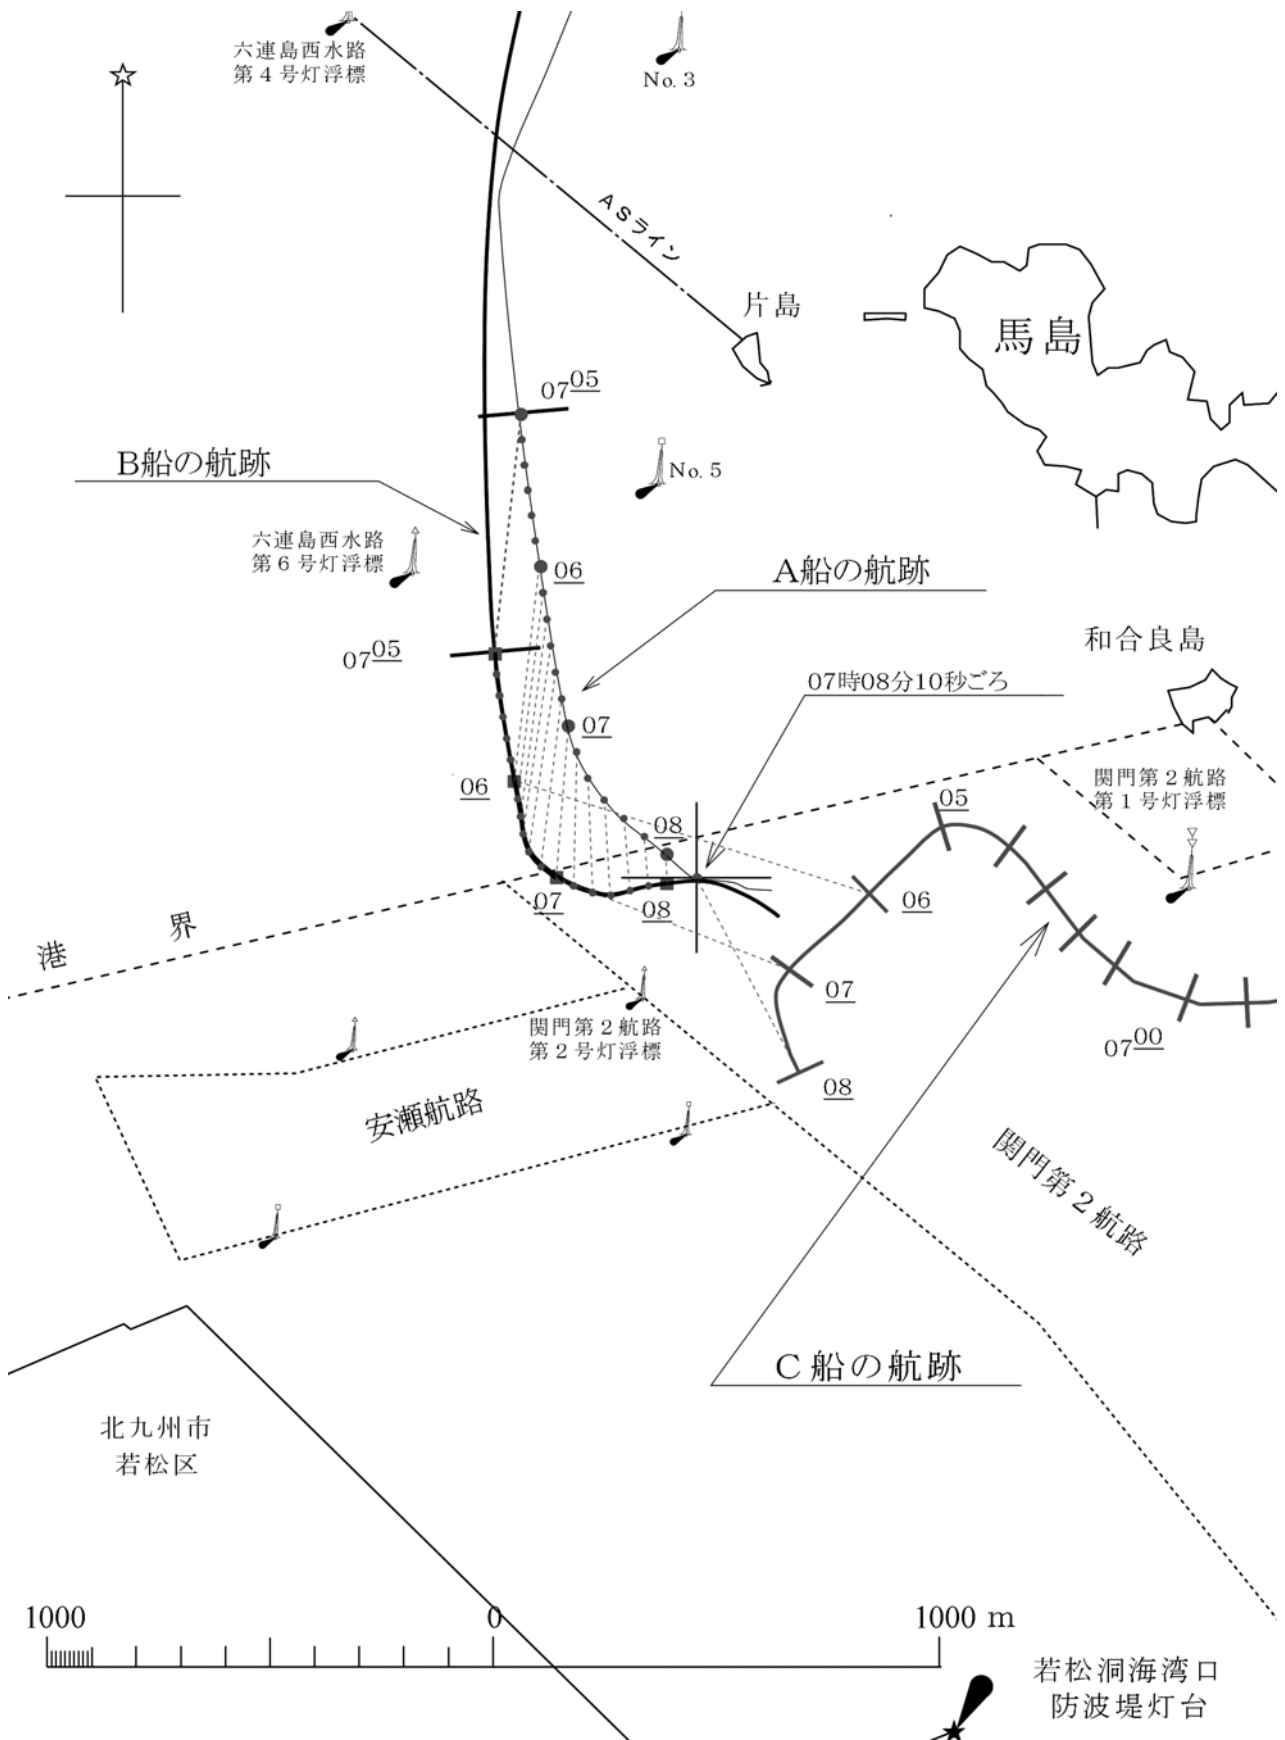
付図3 推定航行経路図（衝突直前の状況）

針路約132° 速力約11.8knで航行中のA船の船首と、左転し針路約081° 速力約7.9knとなったB船の左舷船首部が、約51°の角度で衝突したものと考えられる。

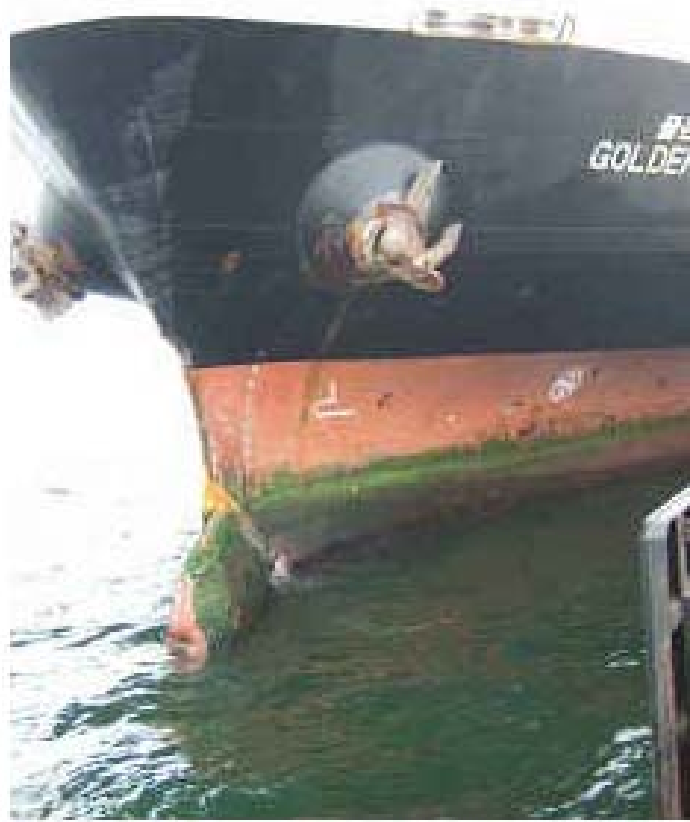
写真1 A船船首部の損傷状況

A船は球状船首を折損して破口が生じ、B船は左舷船首部水面下に破口が生じるとともに、同部上甲板のブルワークが凹損及び左舷中央部に曲損が生じた。
