MA2010-10

船 舶 事 故 調 査 報 告 書

2 旅客船DANS PENTA 1乗揚

船舶事故調査報告書

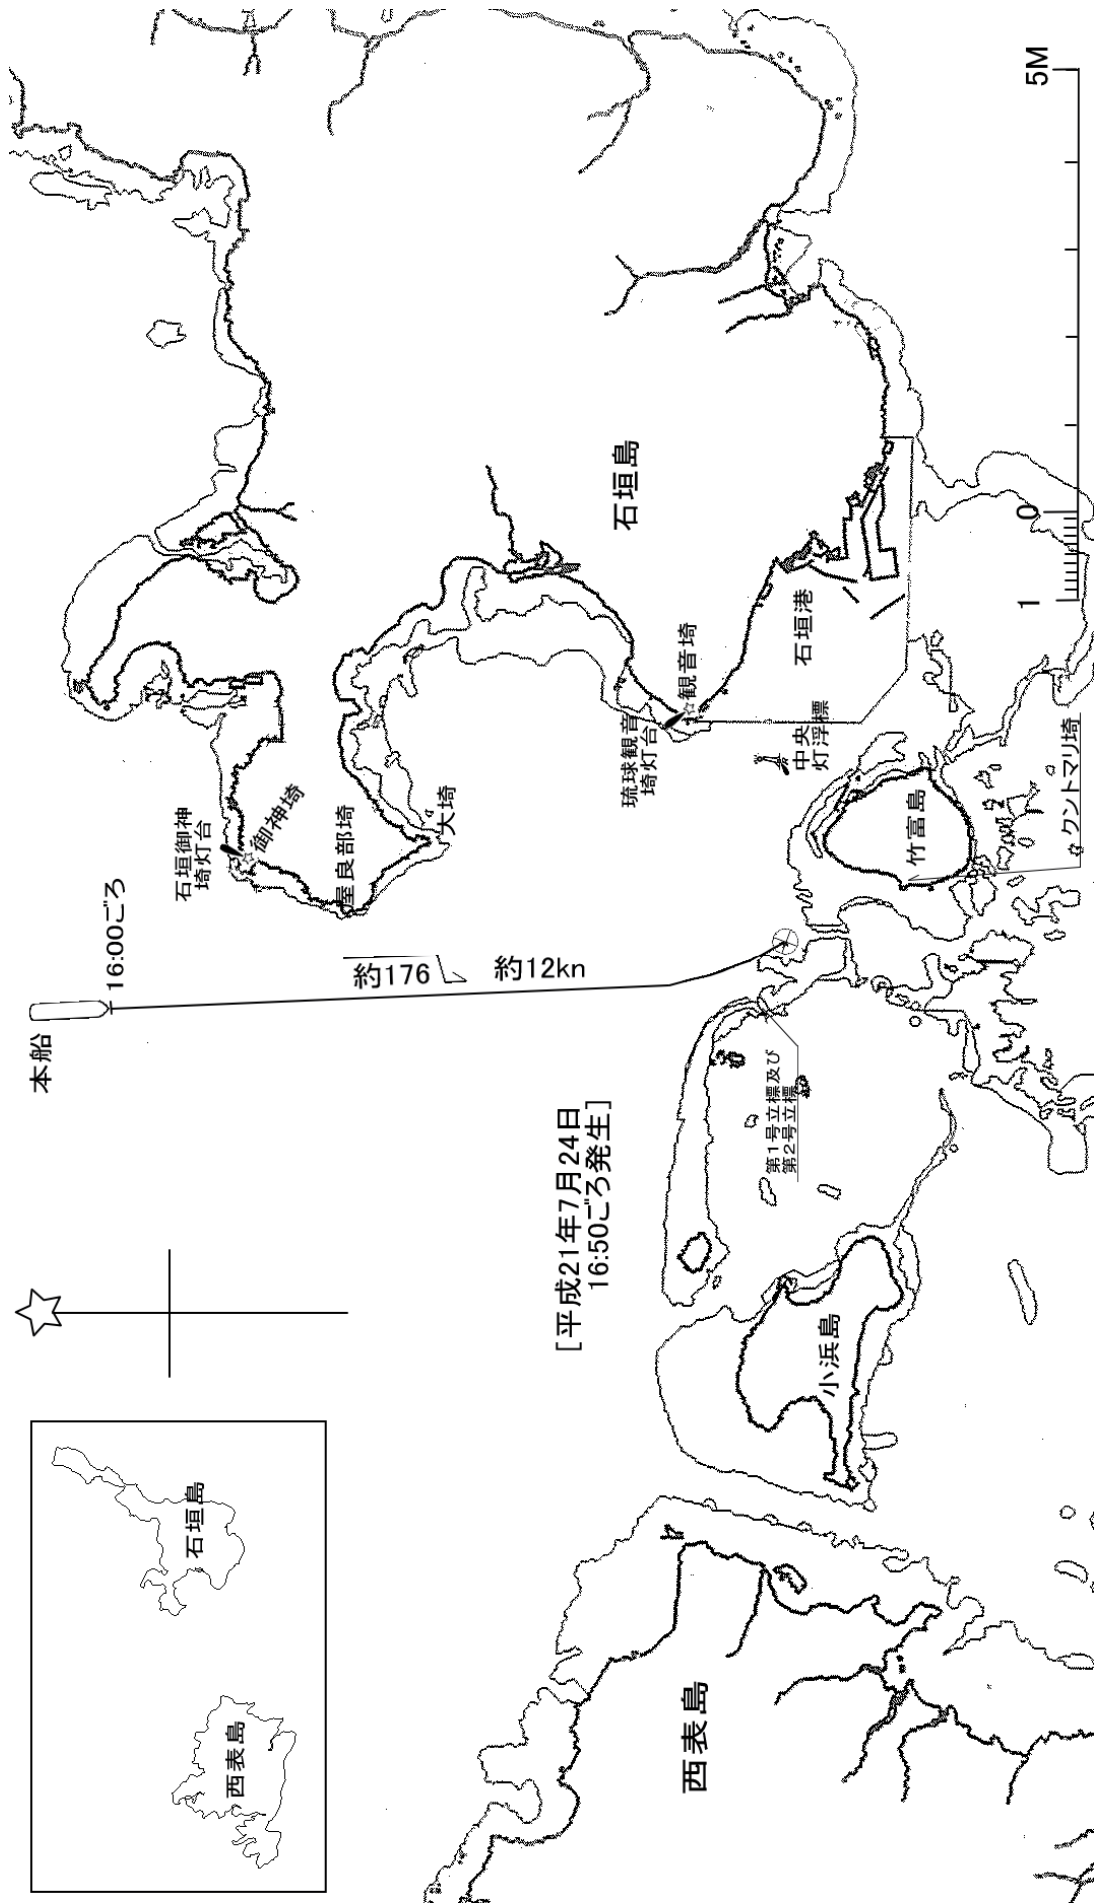
付図1 推定航行経路図

船長は、間もなく海面色の変化で浅礁が間近に接近していることに気付き、主機を停止して左舵をとったが、16時50分ごろ、琉球観音埼灯台から254° 2.8M付近の浅礁に乗り揚げた。

(3) 船長は、屋良部埼を通過した辺りから、船首方に見えるクントマリ埼を観音埼と誤認して航行したことから、竹富島北西方のさんご礁海域に向かって航行し、第1号立標及び第2号立標に接近することとなった。

- (1) 本船は、石垣島西方沖を南進中、船長が、石垣港への入港経験から、屋良部埼を過ぎた辺りで、目視により中央灯浮標を見付け、同灯浮標を操船目標にして石垣港に入港しようと航行していた。
- (2) 船長は、船首方のクントマリ埼を観音埼と誤認したため、竹富島北西方のさんご礁海域に向かって航行し、第1号立標及び第2号立標に接近しており、中央灯浮標らしい航路標識を見付けたと思って接近したところ、これらの立標に気付いた。
- (3) 船長は、中央灯浮標を目視で探しながら少しずつ左転して航行中、浅礁への接近に気付き、主機を停止して左舵をとったが、浅礁に乗り揚げた。
- (4) 船長は、御神埼北北西方沖で変針した以後の石垣港入港までの変針点や針路（具体的な磁針路）を計画していなかったこと、並びに海図、レーダー及びGPSプロッターを見ることなく、地形のみを見て操船していたことが関与して、クントマリ埼を観音埼と誤認した。

- (1) レーダーやGPSプロッターを活用するなど適切な船位の確認を行うこと、又は行うよう指導すること
- (2) 周辺海域に関する水路調査を事前に行い、航路標識、浅礁及び地形等について把握すること、又は把握するよう指導すること
- (3) 適切な航海計画を策定すること、又は策定するよう指導すること

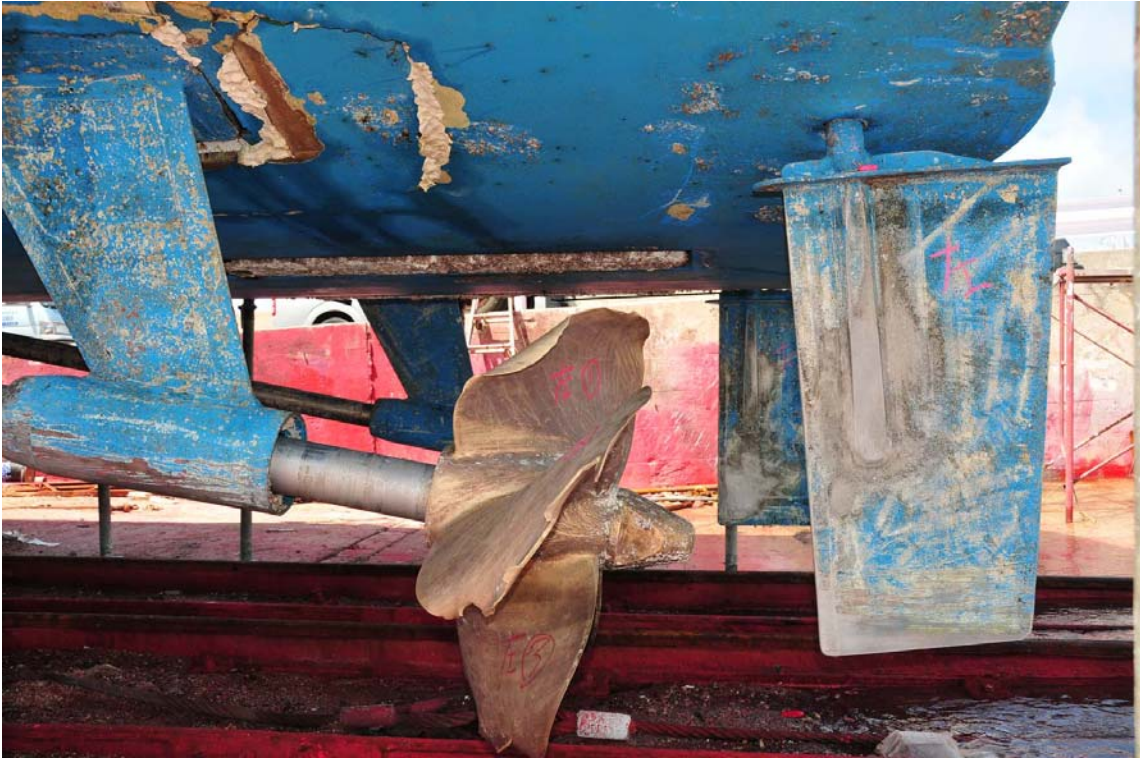
DANS PENTA 1 は、左舷船尾船底に破口等を生じて浸水したが、死傷者はいなかった。

左舷船尾船底に破口、左舷機のクラッチに破損、プロペラ軸及びプロペラ翼に曲損等が生じた。

写真1 左舷船尾船底部の損傷状況

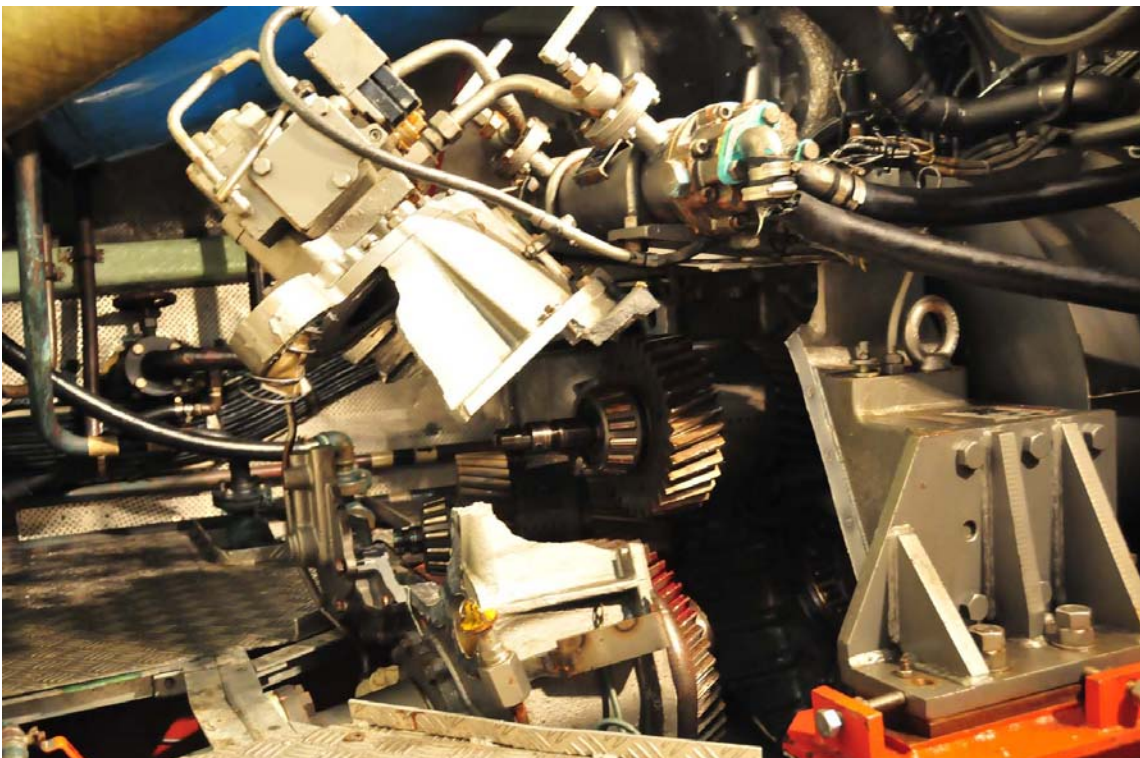
写真2 左舷機のクラッチの損傷状況
