MA2010-10

船 舶 事 故 調 査 報 告 書

3 釣船うしお丸転覆

船舶事故調査報告書

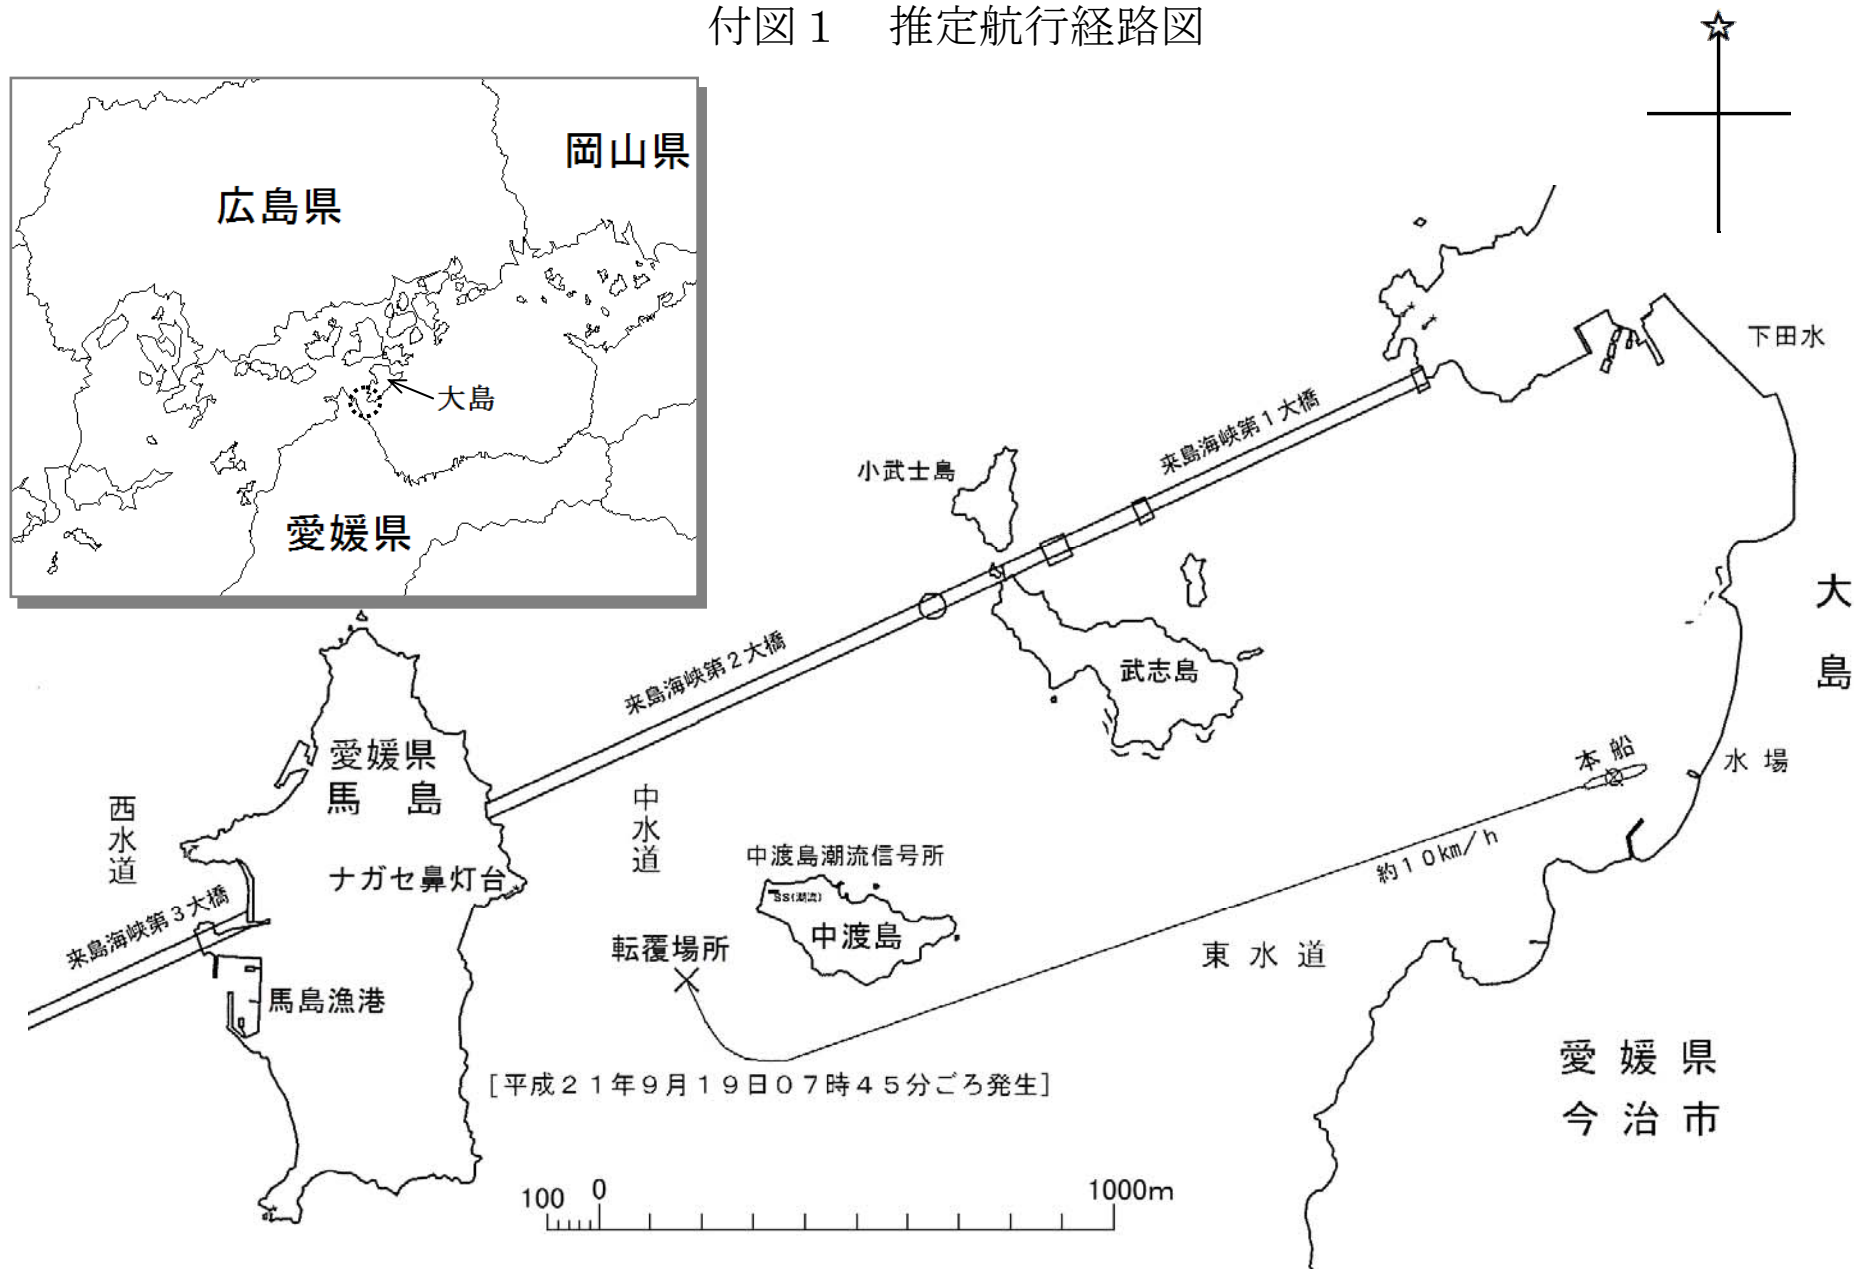
付図1 推定航行経路図

船長は、約10km/hの速力で航行していたので、舵が効かなくなるのではないかと思ひ、一気に機関操縦レバーを全速力前進としたとき、本船は、右舷船尾付近で発生した渦潮のくぼみに右舷船尾部が巻き込まれ、船尾が下がって船首が持ち上がり、右舷船尾部から海水が流入したため、右舷側に傾斜して一瞬のうちに転覆した。

本事故の発生日時は、平成21年9月19日07時45分ごろで、発生場所は、ナガセ鼻灯台から118°380m付近であった。

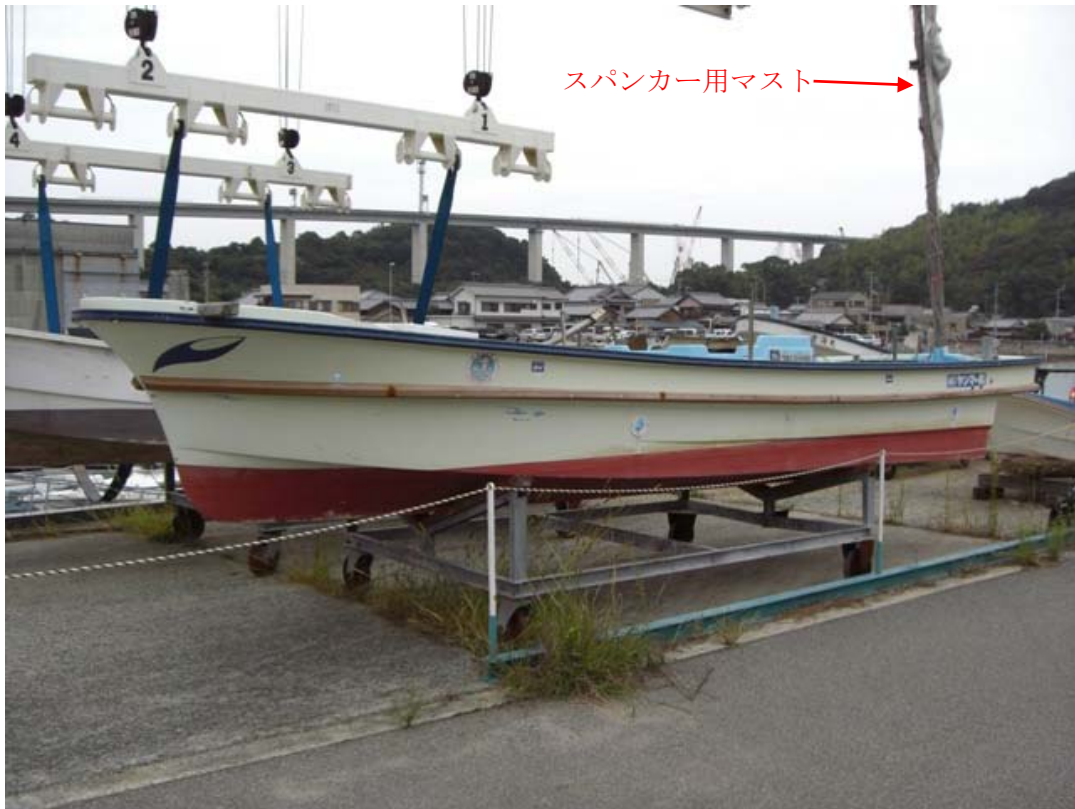
写真1 本船全景

船長の口述によれば、主機関が濡損したが、船体に損傷はなかった。

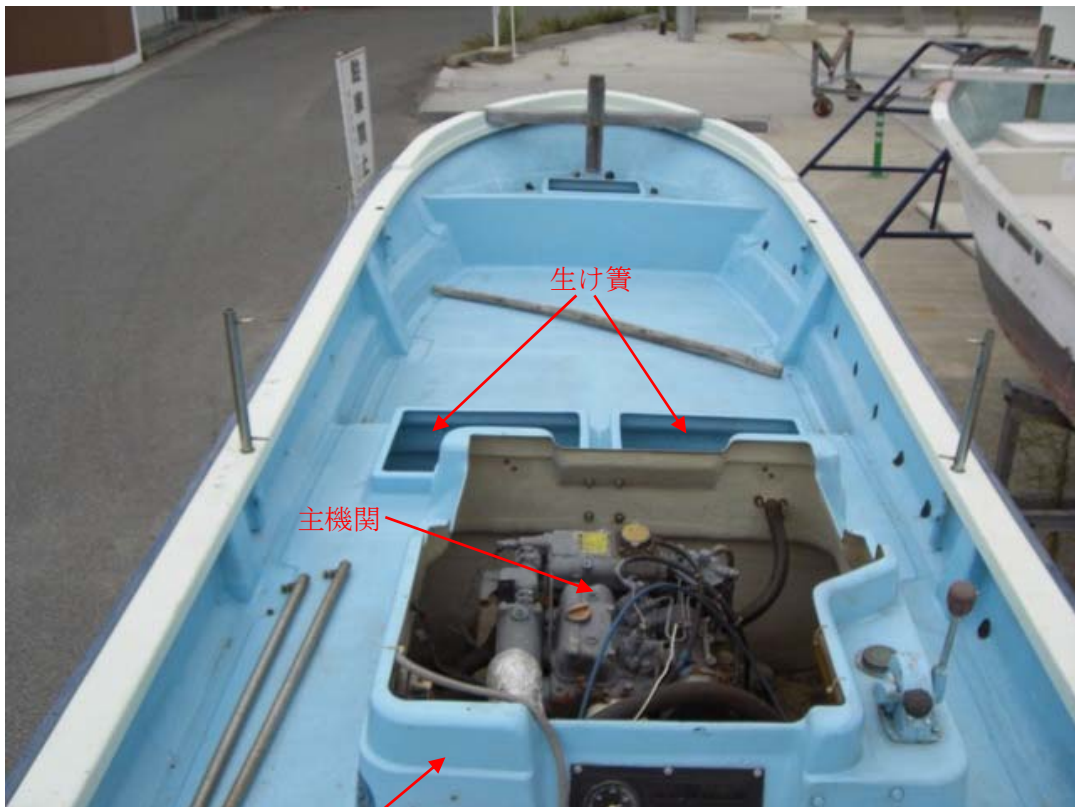
写真2 主機関及び船首甲板

同船は、主機関を濡れ損したが、死傷者はいなかった。

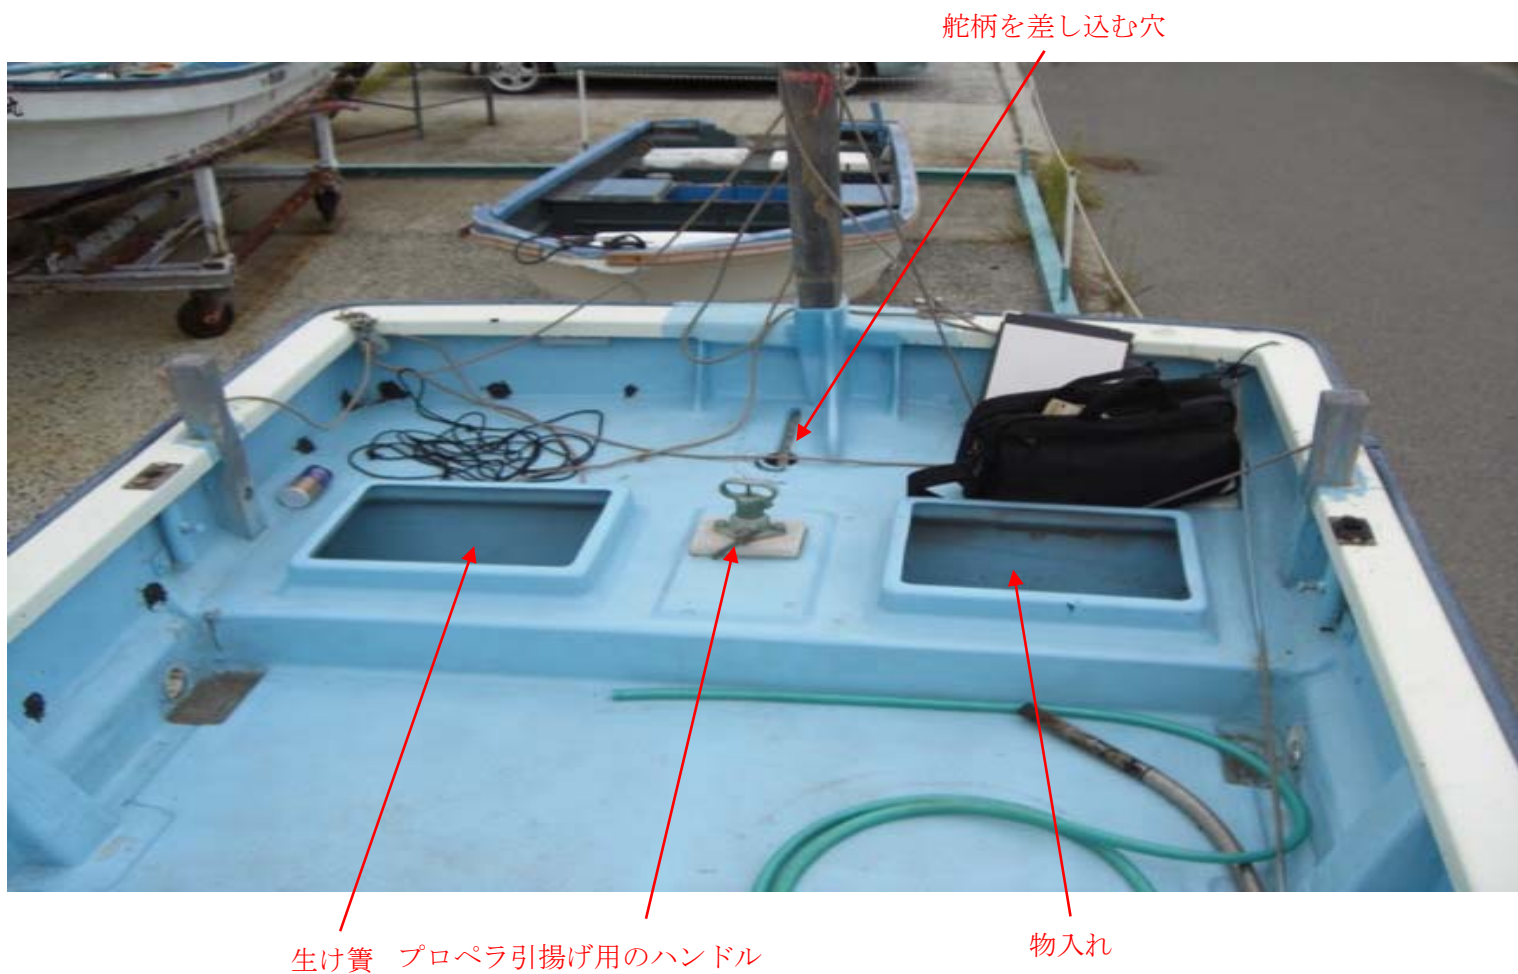
写真3 船尾甲板

機関ケーシング前方の船首甲板には、左右に各1個の生け簀があり、船尾甲板には、左舷側に物入れが、右舷側に生け簀がそれぞれ設けられ、船尾端の中央には、スパンカーが巻き付けられたマスト、舵を操作する舵柄を差す穴及びプロペラ引揚げ用のハンドルが設置されていた。
