船 舶 事 故 調 査 報 告 書

運 輸 安 全 委 員 会

16 貨物船ORIENTAL SAPPHIRE 押船転法輪バージ㊦B-3356 衝突

船舶事故調査報告書

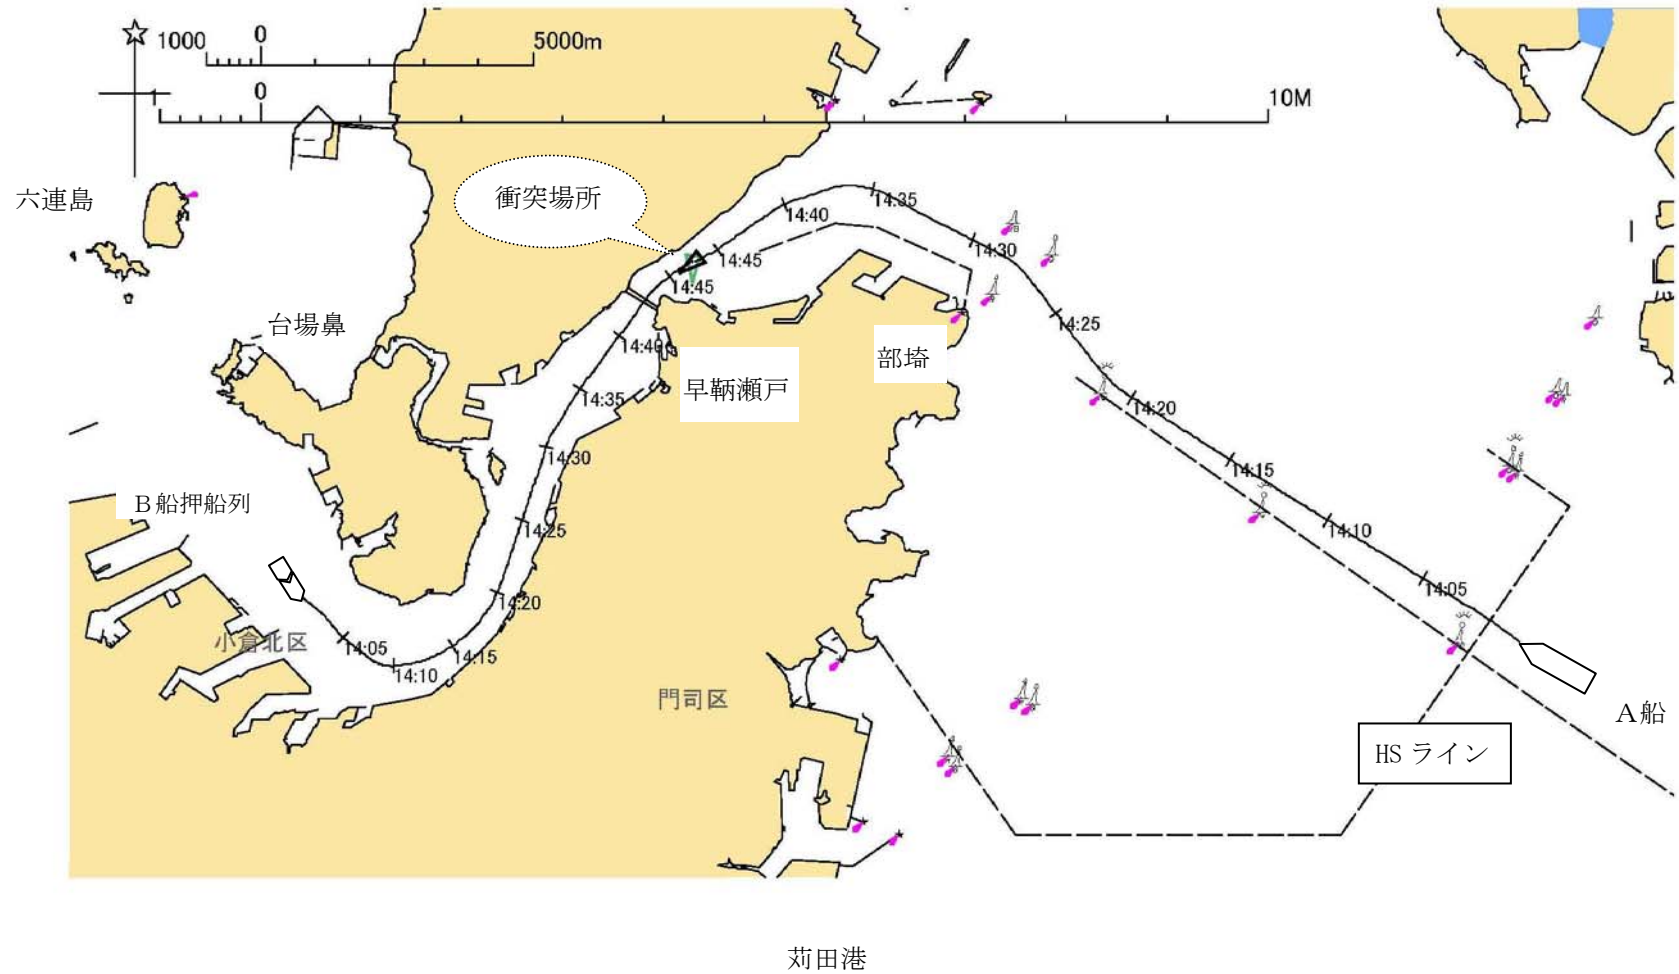
付図1 推定航行経路図（全体図）

本事故は、関門航路早鞆瀬戸において、潮流が約7knの東流であるとき、A船が西進中、B船押船列が東進中、A船及びB船押船列が、航路中央付近を航行したため、互いに相手船を避けることができず衝突したことにより発生したものと考えられる。

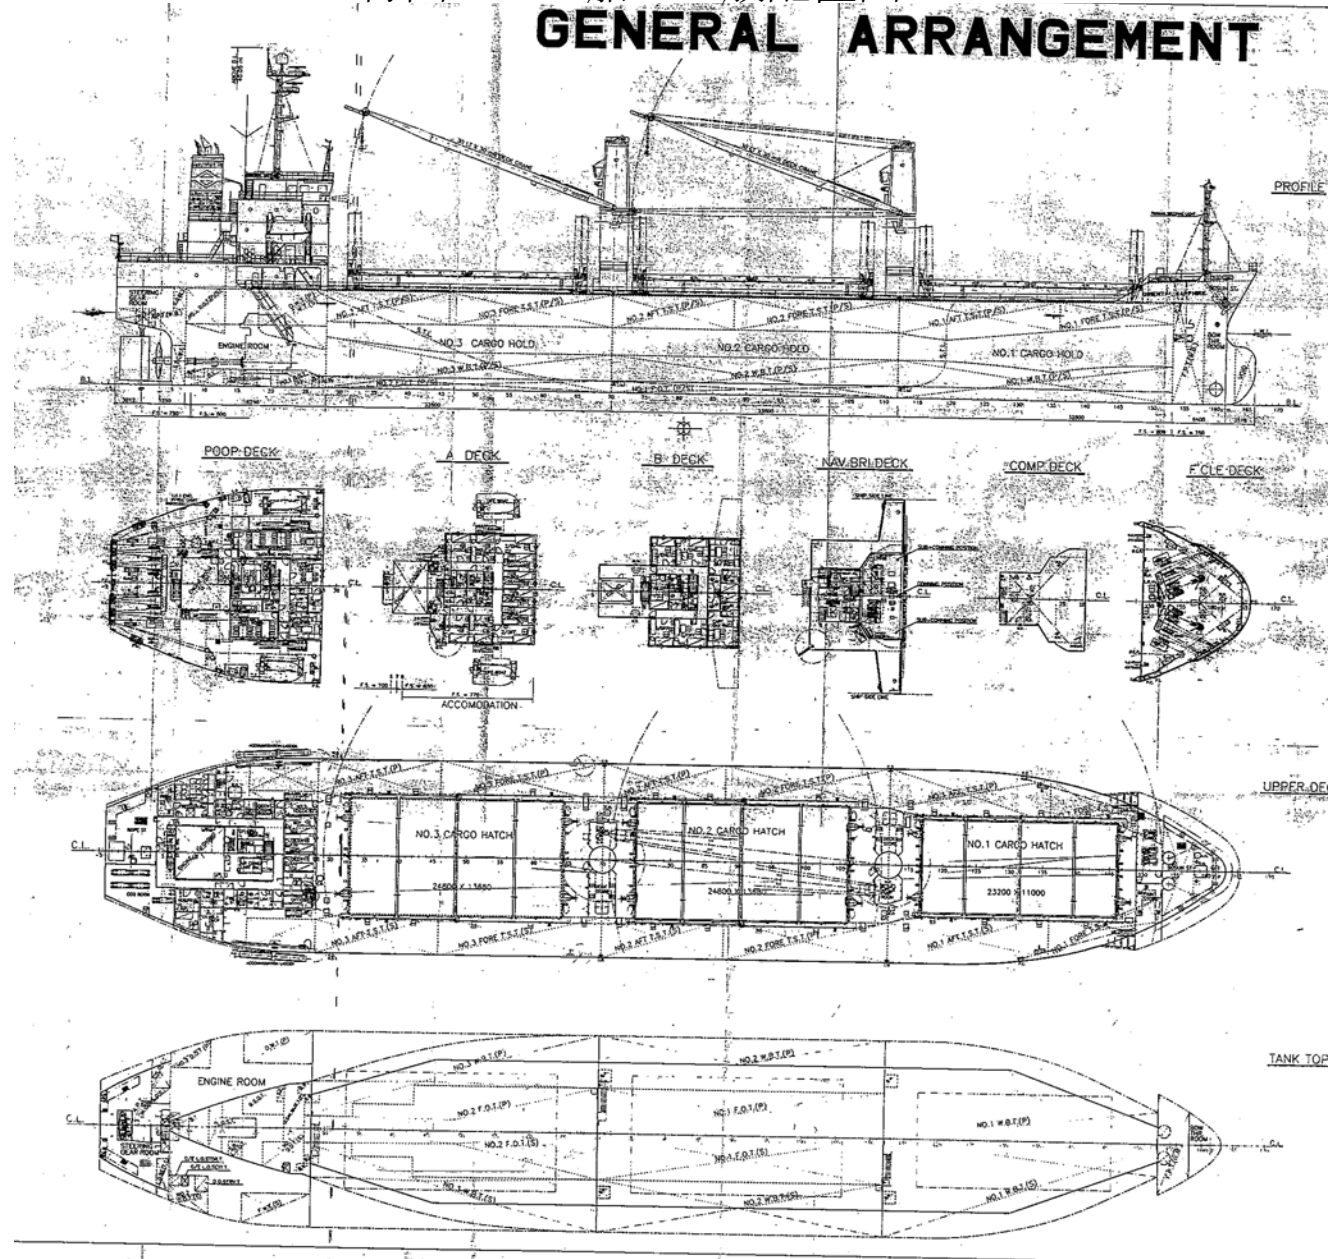
付図4 A船の一般配置図

① 船体は、3 個の貨物倉と、船尾に船橋及び機関を設け、甲板上に 2 個のクレーンを装備していた。また、船体中心線上に装備されているクレーン用ポストによって、約 3 ~ 8 度の水平範囲に死角が生じるが、当直者は移動することによって同死角を補っていた。

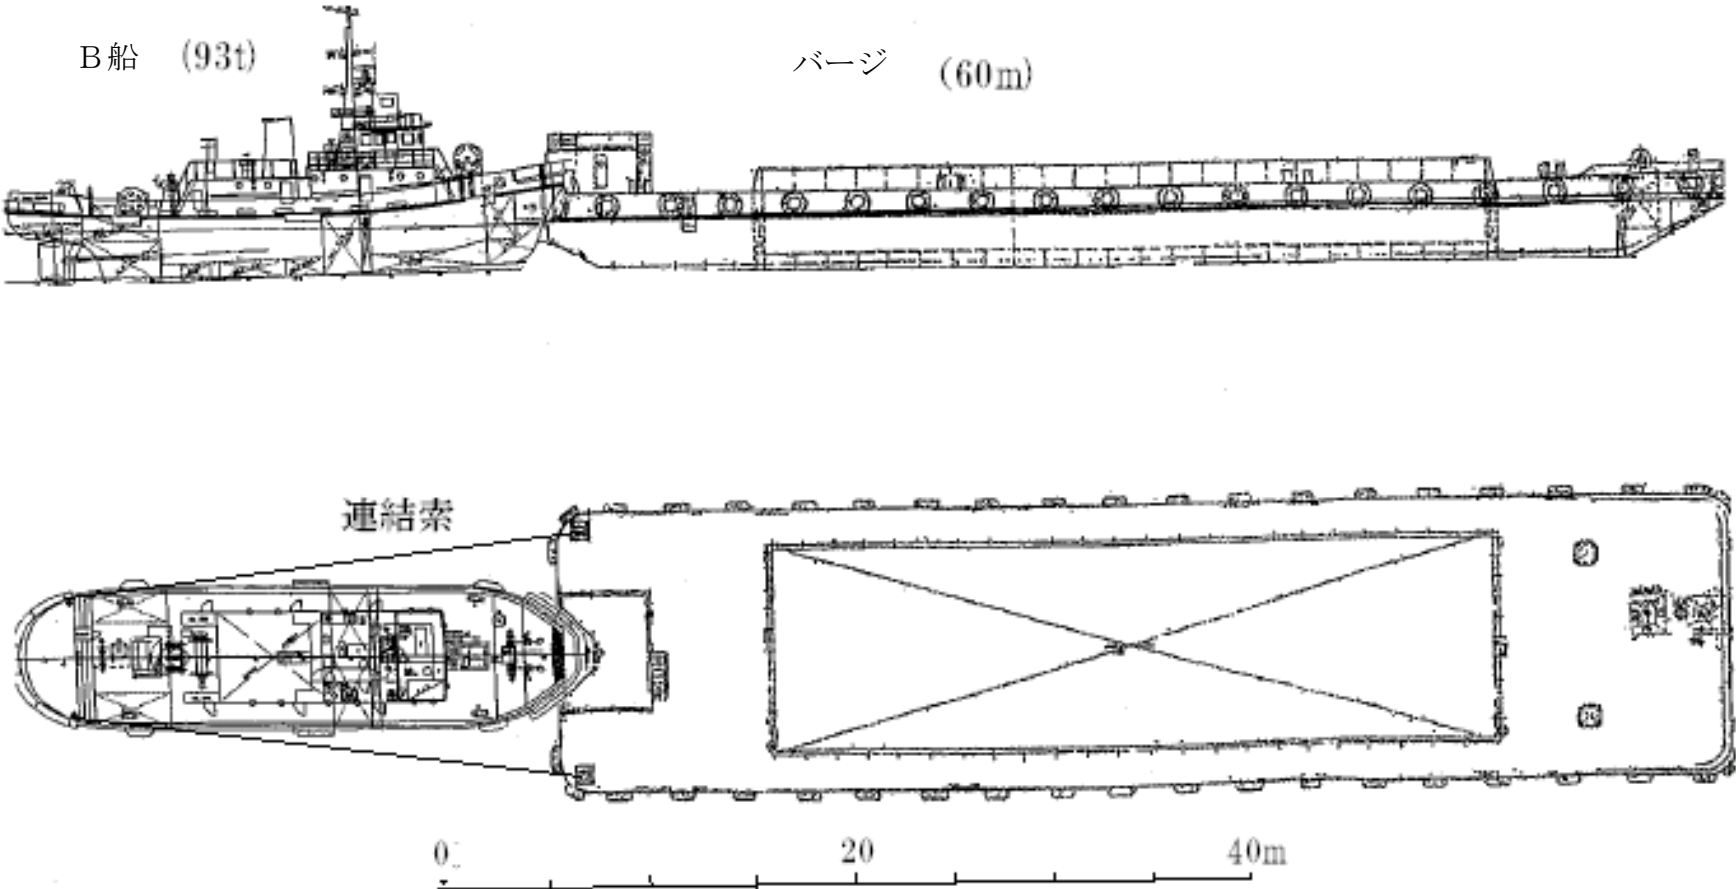
付図5 B船押船列の連結図

③ B船押船列は、B船から化学繊維製の連結索2本を船尾両舷ローラー経由でC船の船尾両舷ビットに掛け、連結していた。C船船尾の深さが約1mのノッチ部にB船押船列の船首が嵌入している状態であり、また連結索が船首尾線に対してなす角度が8～9度と鋭角となっていた。

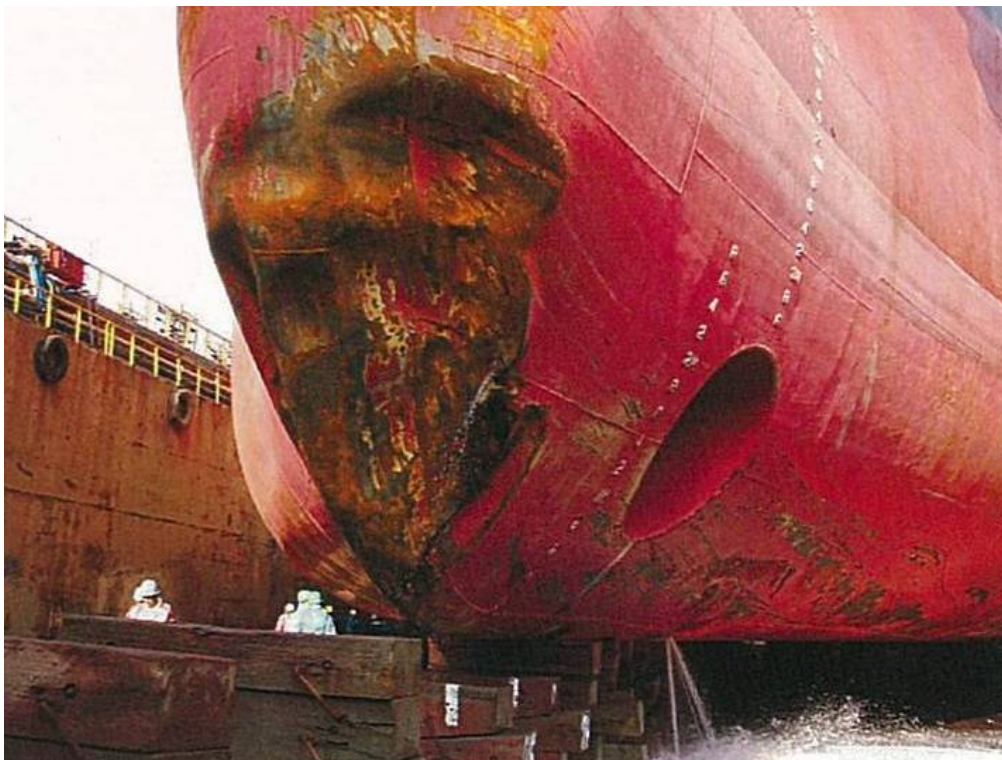
写真4 A船のバルバスバウの損傷

船舶管理会社担当者の口述、損傷図及び損傷写真によれば、バルバスバウに亀裂、船首から後方約50mの両舷ビルジ外板に凹損及び擦過傷が生じ、関門港田野浦区岸壁に係留中に仮修理し、のち広島県の造船所にて本修理が行われた。

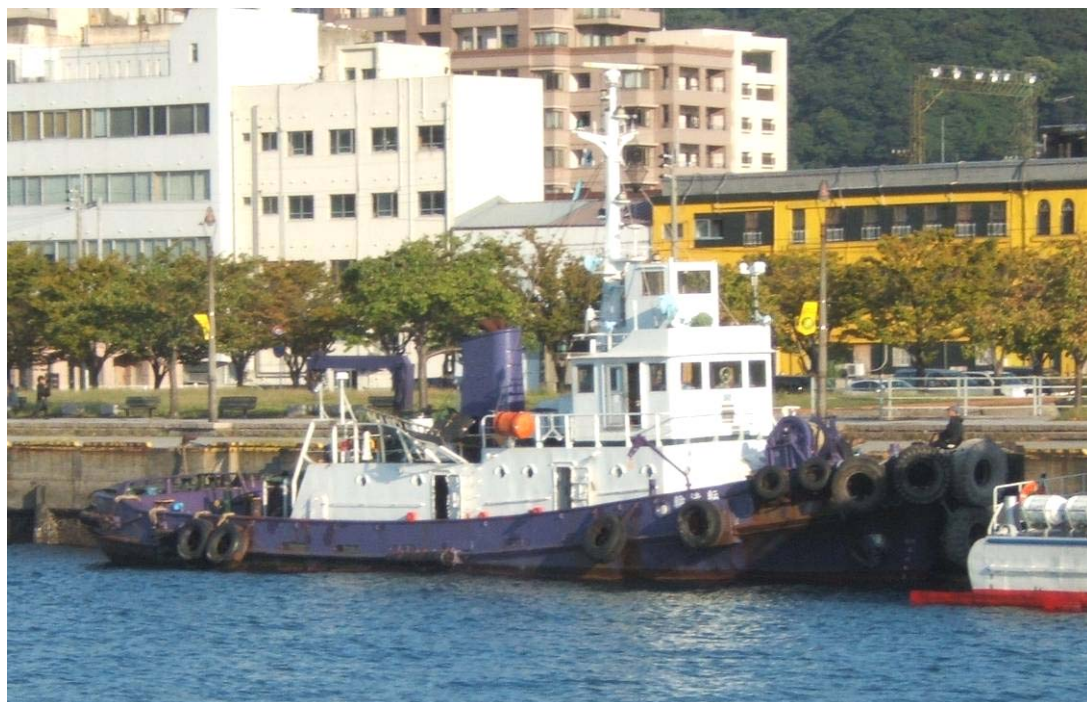
写真5 B船

船長Bの口述によれば、C船との連結索によりB船の船員室左舷扉等が損傷した。

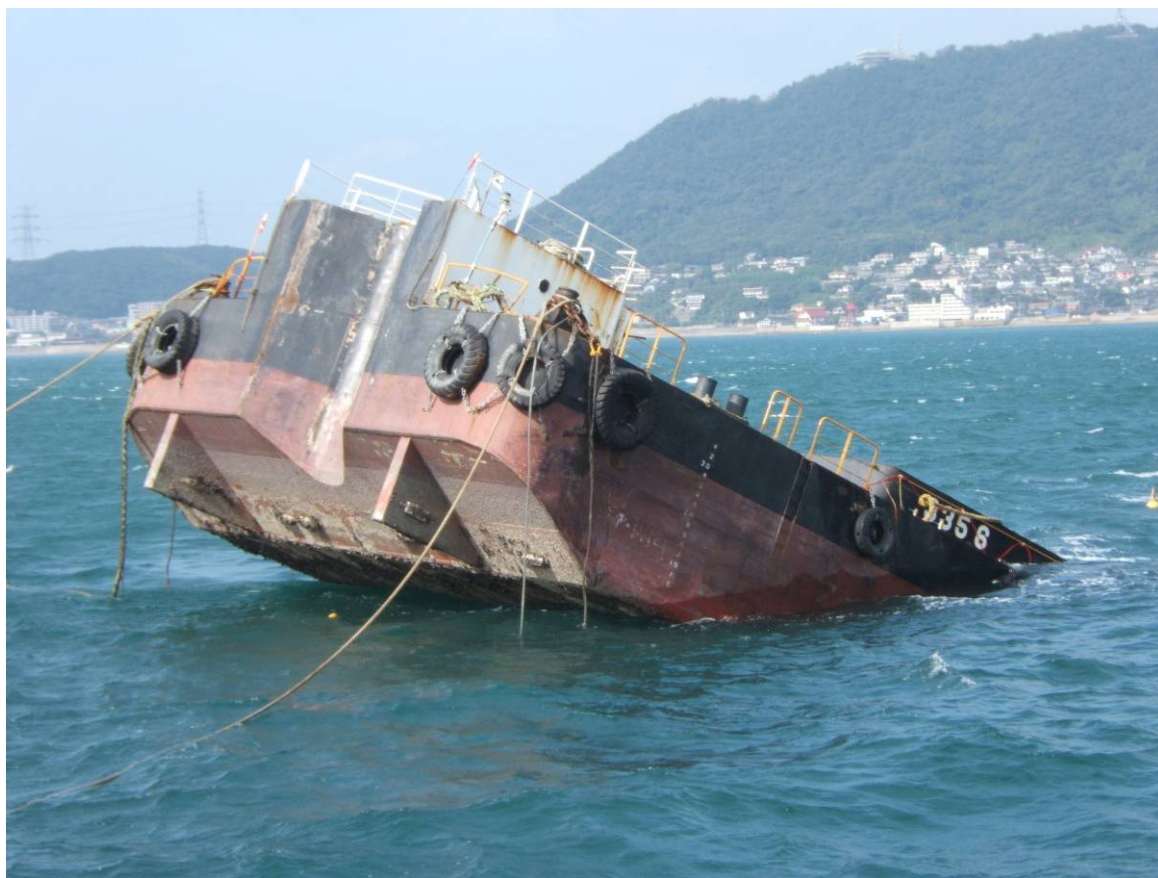
写真7 沈没しているC船

船長B及びC船の船舶賃借人の口述によれば、C船は、船体前部で折損して船尾を水面上に出した状態で沈没し、のち解体処分となった。
