船 舶 事 故 調 査 報 告 書

17 貨物船楠栄丸乗揚

船種船名 貨物船 楠栄丸

事故種類 乗揚

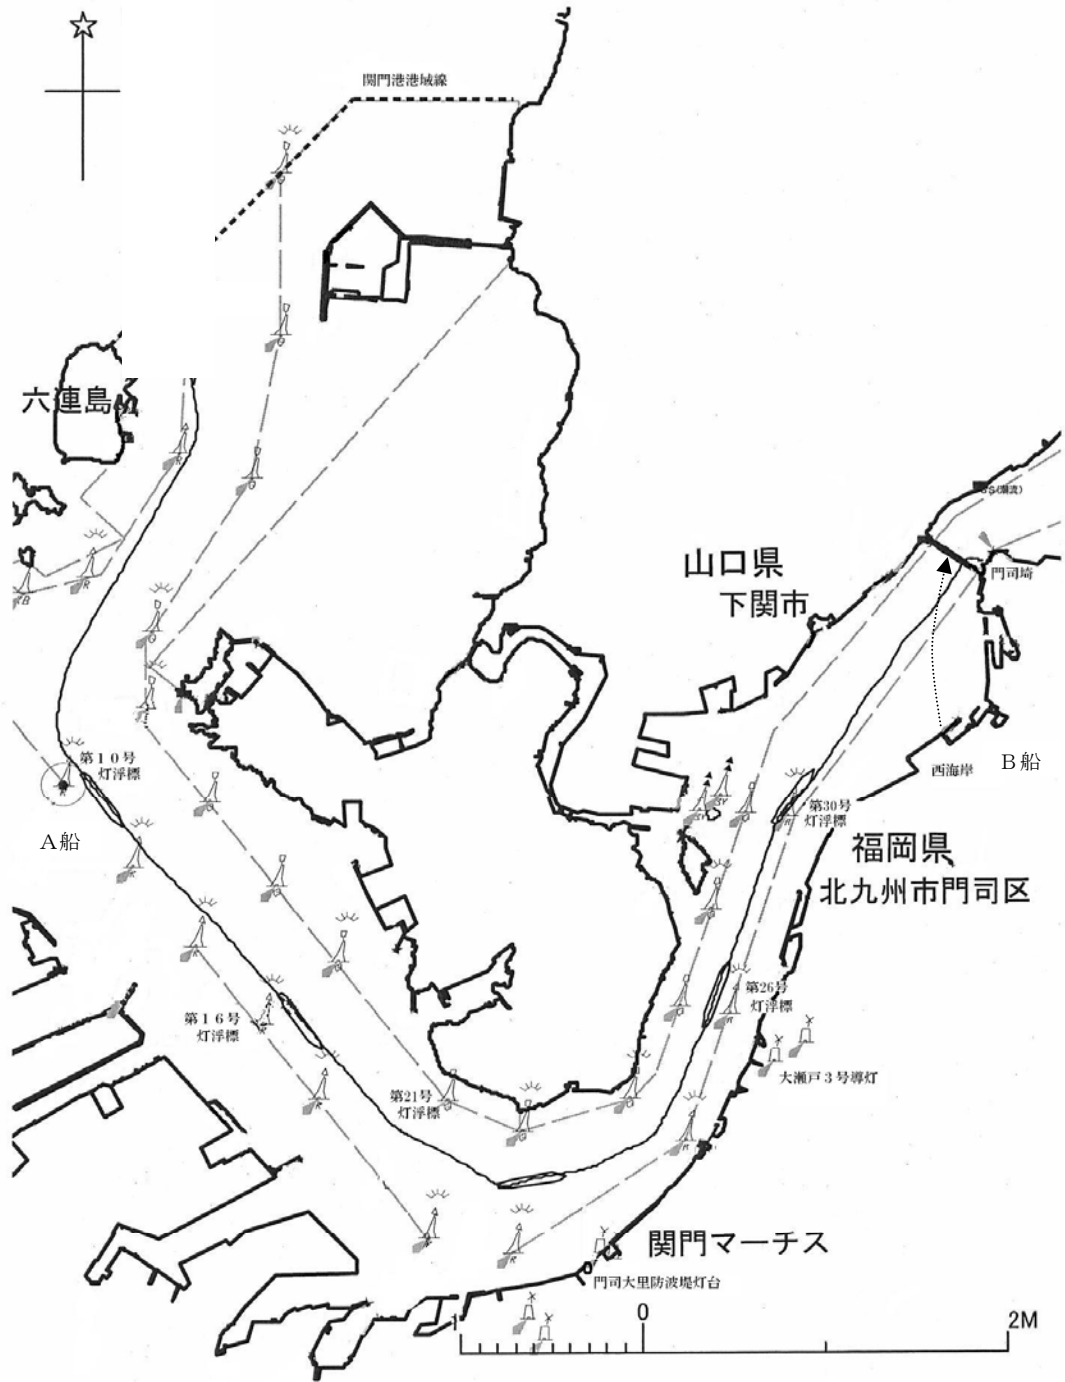
付図1 推定航行経路図

- (2) 同31分24秒ごろ船首方位036° 針路036° 速力7.8kn で第30号灯浮標付近を航行中、門司区西海岸から関門航路に向け航行しているB船をレーダーで確認した。
- (3) 同40分45秒ごろ船首方位035° 針路035° 速力9.5kn で関門橋まで約0.25Mを航行中、レーダー画面にB船の映像が関門橋の映像に重なり、その動静が分からなくなった。
- (4) 同42分14秒ごろ、左前方約50mにB船の灯火を認めたので、主機関を停止し、右舵70° としたことで、船首方位052° 針路029° 速力9.5kn となった。
- (5) 同42分57秒ごろ船首方位106° 針路086° 速力5.8kn で航行中、前方に人家の灯火を認めたので左舵70° とした。
- (6) 同43分23秒ごろ、船首方位083° 針路104° 速力4.1kn で乗り揚げた。

本事故は、A船が濃霧により視界制限状態にある関門航路を北東進中、A船がB船に接近しながら続航していたところ、レーダー画面のB船の映像が関門橋の映像と重なり、その動静が分からなくなった際、速力を減じずに航行したため、B船に更に接近して左前方約50mにB船の灯火を認め、右転して避けようとして門司埼西側に乗り揚げたことにより発生したものと考えられる。

以上のことから、事故を防止するためには、A船は、視程が1,000m以下となったことから安全管理規程を遵守して、安全な海域に避泊するなどの措置をとるべきであり、また、前方にB船をレーダーで認めて続航しようとし、B船に接近する速力で航行したが、安全な速力に減じて航行する必要があった。

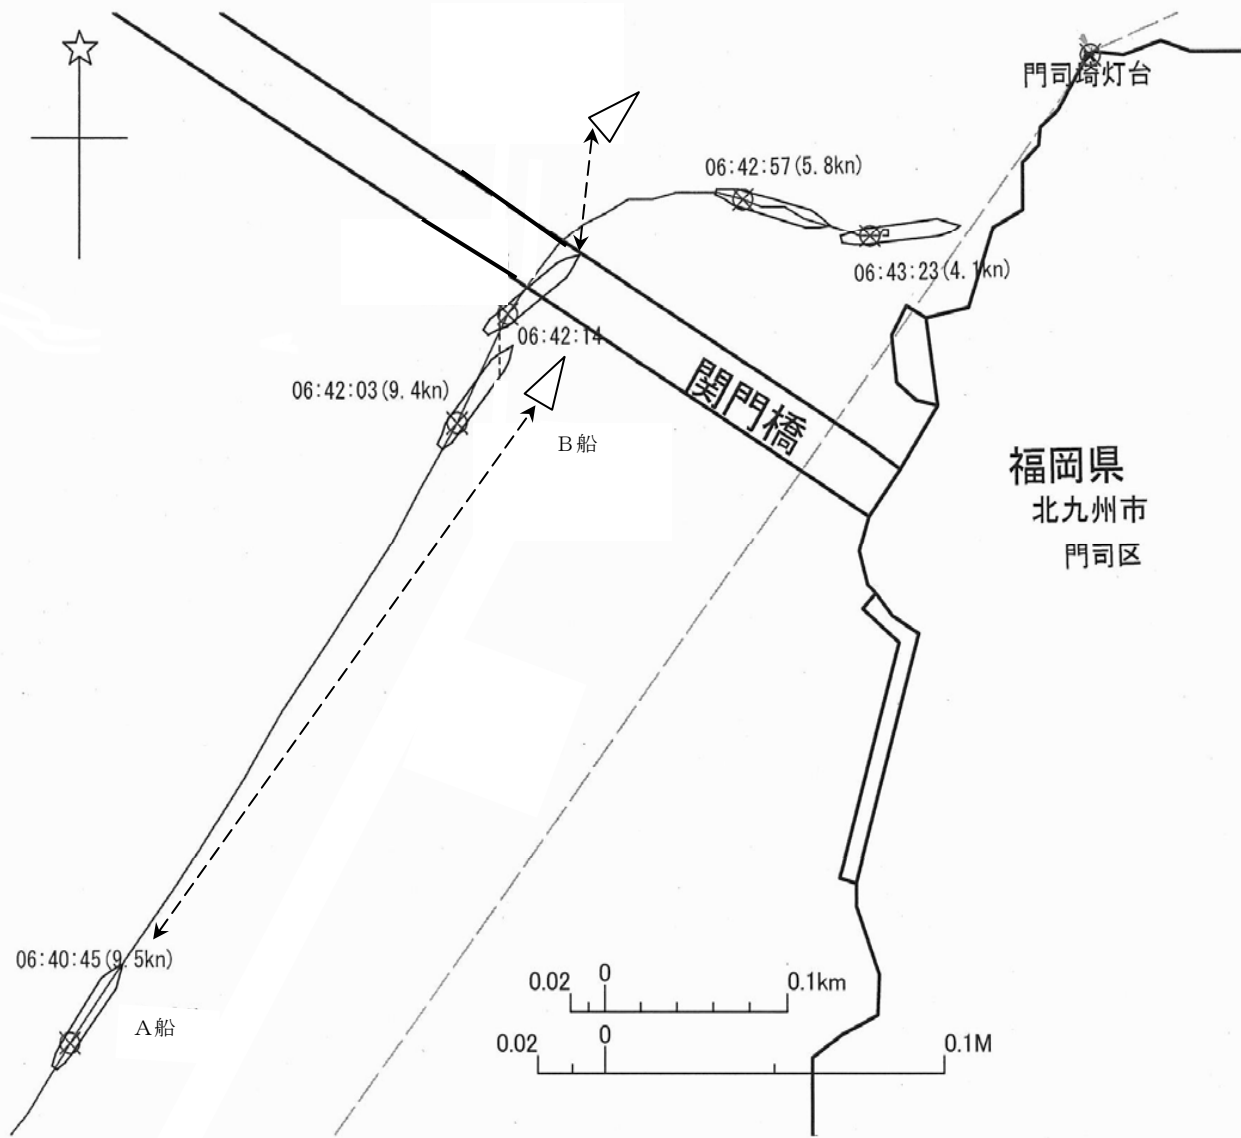
付図2 推定航行経路図（拡大図）

- (1) A船は、06時22分24秒ごろ、船首方位021° 針路017° 速力7.6knで第26号灯浮標付近を航行中、霧の影響により視程が1,000m以下となっていたが、避泊等することなく、また、霧中信号を吹鳴することなく航行した。
- (2) A船は、06時31分24秒ごろ、船首方位036° 針路036° 速力9.5knで第30号灯浮標付近を航行中、前方が霧で視認できなくなりレーダーとGPSプロッターを見て門司区西海岸から関門航路に向けて航行しているB船を確認し、同船に接近しながら続航した。
- (3) A船は、06時40分45秒ごろ、関門橋まで約0.25Mとなったとき、

レーダー画面のB船の映像が関門橋の映像と重なり、その動静が分からなくなったが、速力を減じることなく航行し、B船にさらに接近することとなった。

- (4) A船は、06時42分14秒ごろ、左前方約50mにB船の灯火を認め、B船を避けるために機関を停止し、右舵70°とした。
- (5) A船は、06時42分57秒ごろ、前方に人家の灯火を認め、主機関を微速力前進とし左舵70°とした。
- (6) A船は、06時43分23秒ごろ、右の回頭が止まり左転し始めたとき、船首方位083°針路104°速力4.1knで乗り揚げた。
